# TRABAJOS DE RESTAURACION REALIZADOS EN LA ERMITA DE SANTA EULALIA EN BARRIO DE SANTA MARIA, PALENCIA

JUAN CARLOS BARBERO ENCINAS

LUCÍA MARTÍNEZ VALVERDE

De la Sección de Restauración del Centro de Estudios del Románico.  
Aguilar de Campoo, Palencia.

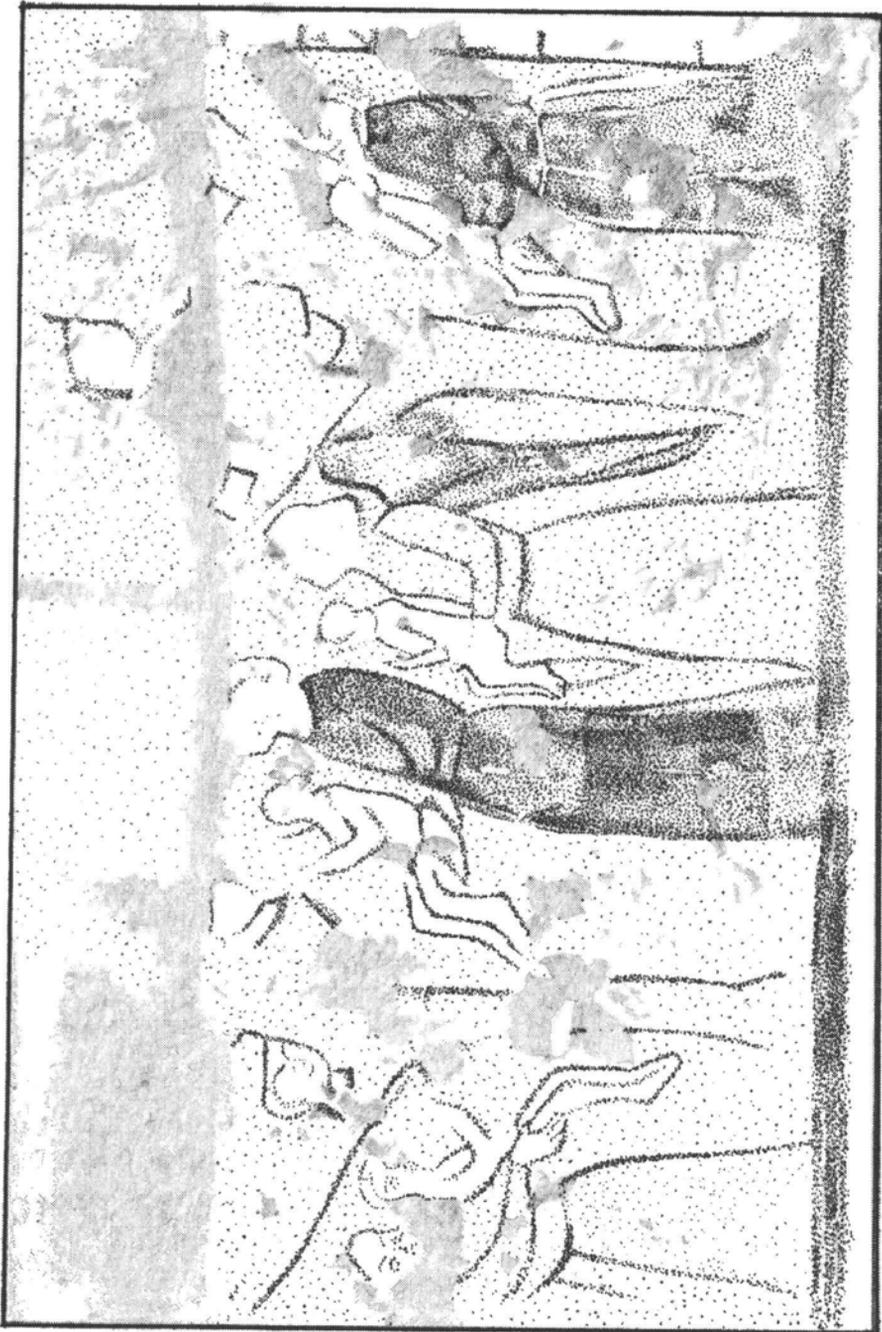
En el lado del Evangelio aparecen otros dos registros, en el inferior se representa la escena de San Miguel en la psicostasia, junto a él aparece la figura del demonio que pretende inclinar hacia su lado uno de los platillos. Además de estas dos figuras aparecen también dos ángeles: a la izquierda de la escena, uno de ellos extiende un paño blanco que recoge las almas; en el lado opuesto de esta escena aparece otro ángel portando en sus brazos una de las almas salvadas.

Fragmento de las escenas del muro norte del presbiterio.
