## LIGÜERRE DE CINCA

### *Ermita de San Salvador*

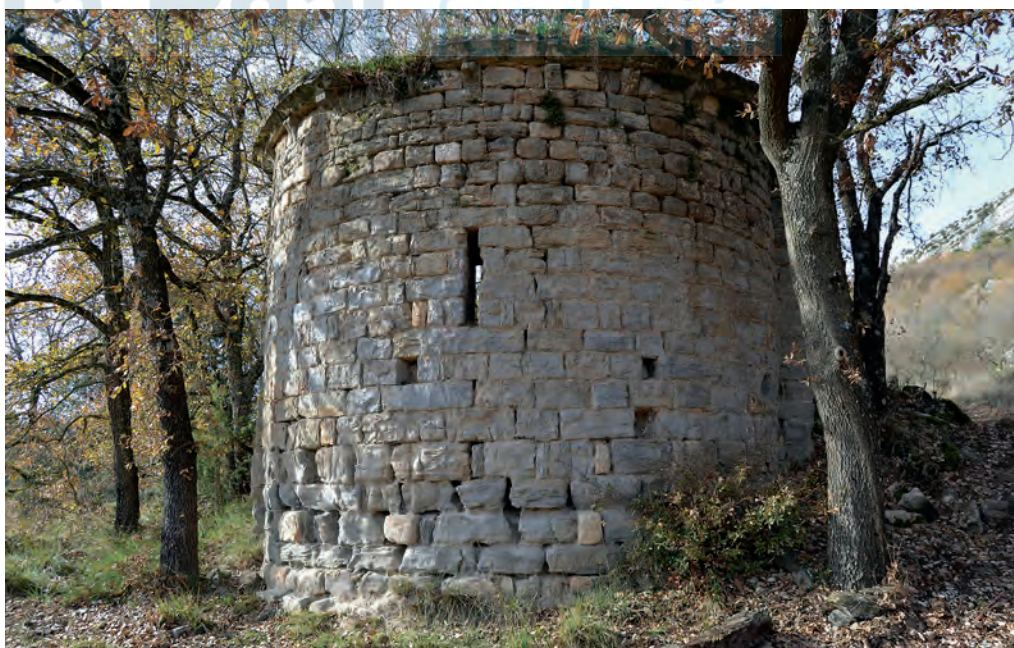
Ábside

de horno, el pequeño presbiterio, que hasta hace poco conservaba su bóveda de cañón, y parte de los muros norte y sur. La nave debió cubrirse por bóveda de cañón y el acceso se realizaría por el muro de los pies. Al exterior, la fábrica ofrece un aspecto bastante desigual, con hiladas de sillarejo que se

van haciendo más estrechas a medida que asciende el muro y alternando la disposición a soga con algunas hiladas a soga y tizón. La zona del ábside está rematada por un estrecho alero moldurado en caveto sustentado por simples canecillos. Se conserva un vano aspillero abocinado al interior, en el centro del ábside, y otro adintelado, también abocinado al interior, en el muro sur, que podría ser posterior.

La construcción de esta ermita se debió llevar a cabo en el siglo XII, aunque Castán Sarasa apunta que sólo el ábside

y parte del muro del Evangelio son de esos momentos. En el siglo XVII la ermita sufrió, según dicho autor, una remodelación que supuso el empequeñecimiento de la nave y el levantamiento de nuevos muros laterales.

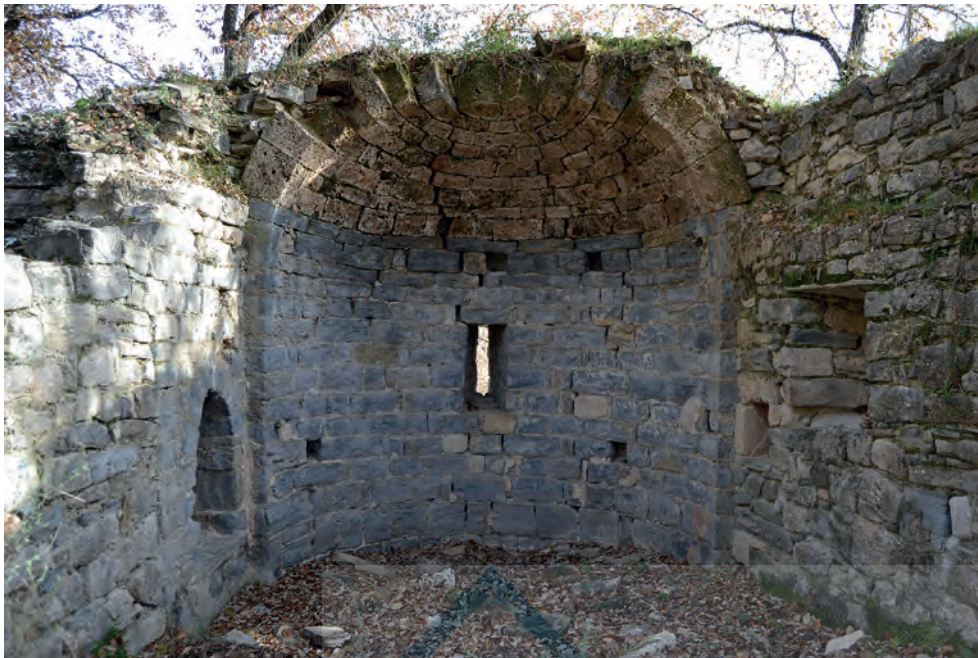
*Interior del ábside*

Al interior se aprecian mechinales en la zona de la cabecera y una hornacina en el muro norte del presbiterio, probablemente una credencia, en arco de medio punto.
