RODÍS

Iglesia de San Martiño

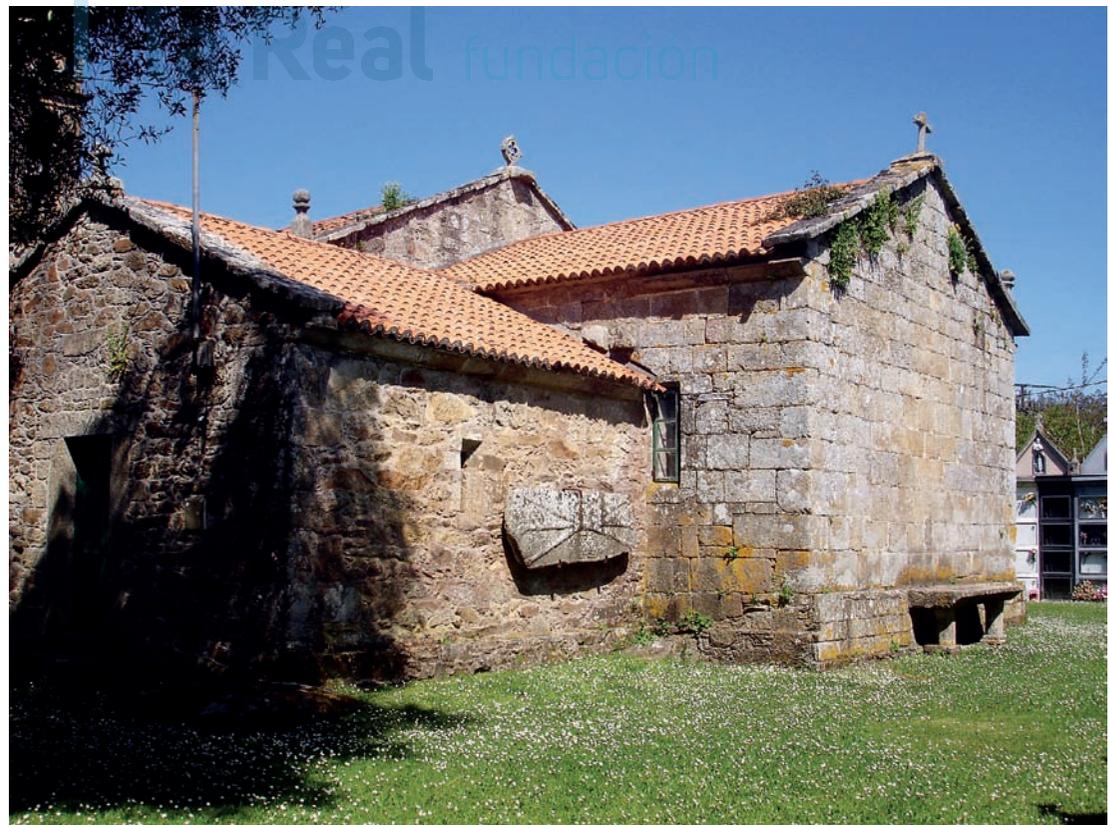
Cabecera

no obstante, algunos elementos del muro de cierre –como el zócalo y parte de los paramentos murales, en los que se percibe la eliminación de la característica ventana absidal– podrían ser de origen medieval.

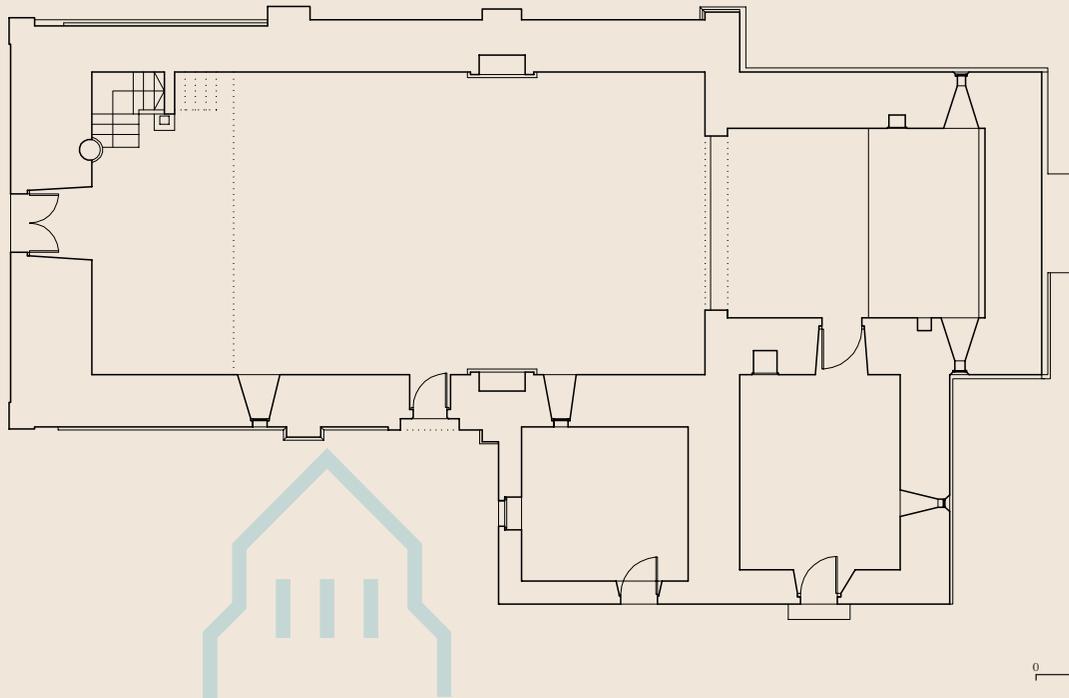
Planta

Presenta la tipología propia de las iglesias románicas del rural gallego: con una sola nave y un ábside, ambos rectangulares. El edificio fue reconstruido y en su interior perdió buena parte de los elementos originales, como por ejemplo el arco triunfal que daría acceso a la capilla mayor. El enlucido de los muros no permite identificar el

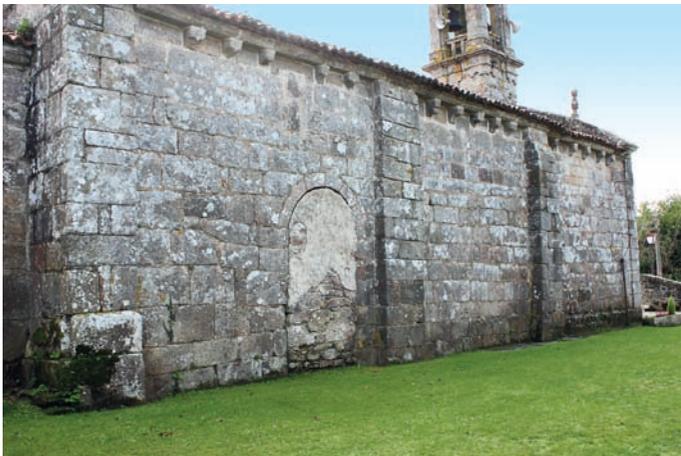
Muro norte

estado de la fábrica, pero todavía es posible distinguir por su derrame las saeteras originales y la puerta del lienzo sur. Exteriormente, se conserva buena parte de la fábrica románica, incluidos los contrafuertes, marcando los tres tramos de la nave, y buena parte de los canchillos, que en algunos casos todavía sostienen la cornisa original. La mayoría son de proa de nave, destacando, por presentar un modelo diferente, una pieza del lienzo meridional con decoración de cuatro bolas y otra del frente septentrional que presenta un motivo cilíndrico. En las fachadas laterales se conservan los arcos de medio punto de sus primitivos accesos. El meridional, dispuesto en el segundo tramo de la nave, presenta un tímpano semicircular sin decoración que descansa sobre sendas jambas en arista viva y sin las habituales mochetas, que parecen haberse perdido en una intervención posterior. En el muro sur se conservan también las saeteras que citamos al hablar del interior, aunque es posible que fuesen algo ampliadas. En la fachada norte el acceso se disponía en el tercer tramo, pero en la actualidad el vano permanece cegado; con todo, se distinguen claramente en los paramentos el arco de medio punto y sus estribos. Al contrario que en otros templos, donde los ábsides se han conservado con ligeras modificaciones, el de San Martiño de Rodís parece estar mucho más modificado;
