## VIS

### Iglesia de Santiago

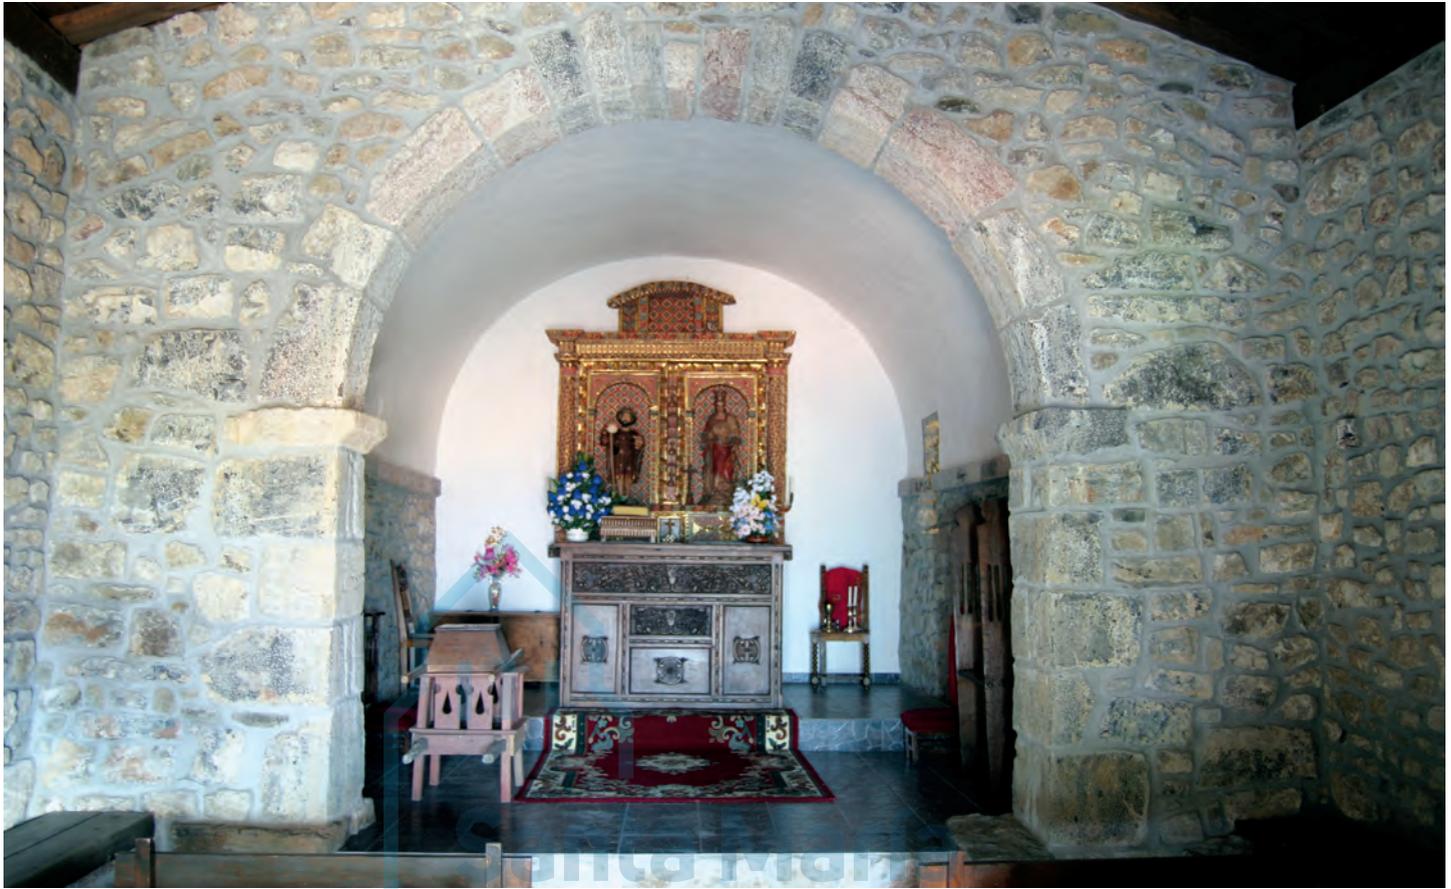
*Interior*

El paramento mural de Santiago de Vis está levantado en su mayor parte con mampostería de piedra caliza y cuarcita, reservando, como suele ser habitual en las iglesias de recursos modestos, los sillares para los ángulos y los vanos. El interior presenta un aspecto más en consonancia con la época original de construcción; como hemos dicho, lo más probable es que la nave estuviera cubierta, como en

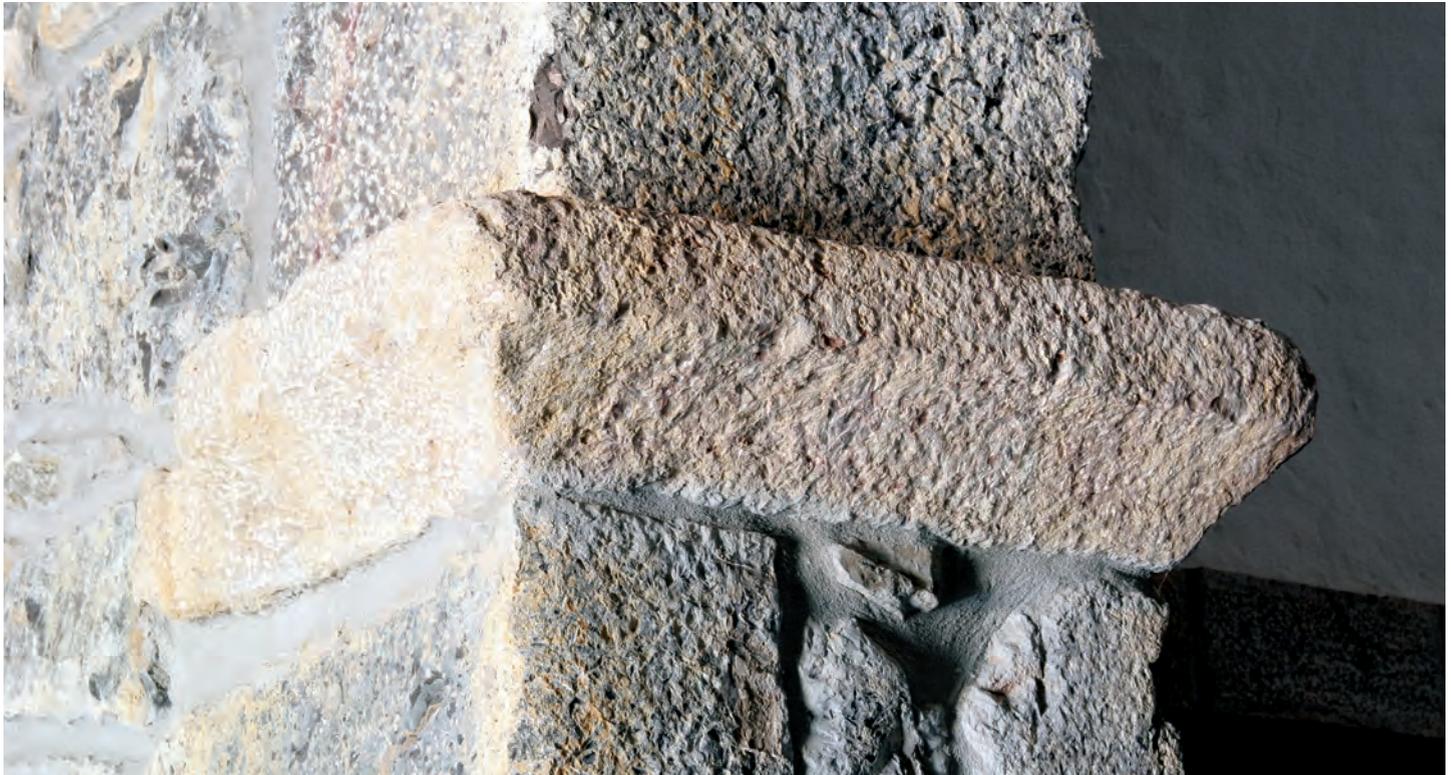
*Imposta del arco trifal*

la actualidad, con techumbre de madera a dos aguas. El arco triunfal es de medio punto, ejecutado con sillares bien escuadrados. Se trata de un arco triunfal de aspecto muy sencillo y sin ornamentación; a pesar de la ausencia de capiteles troncopiramidales con decoración esculpida, incorpora como punto de arranque de la rosca sendos capiteles impostados y moldurados, encontrándose el derecho bastante erosionado en algunos puntos. En uno de los sillares del pilar izquierdo del arco triunfal se halla grabada en ligero bajorrelieve una cruz de pequeño tamaño, apenas 15 cm de alto, que es de factura reciente. La articulación del muro en el románico de la zona oriental de Asturias no era demasiado frecuente, al menos en los paramentos exteriores, pero es más fácil encontrar el interior de las cabeceras articulado con impostas que sirven de base a las bóvedas de cañón, como sucede en el interior del ábside de testero recto de Santiago de Vis.
