Las murallas de Ávila

José Luis Gutiérrez Robledo

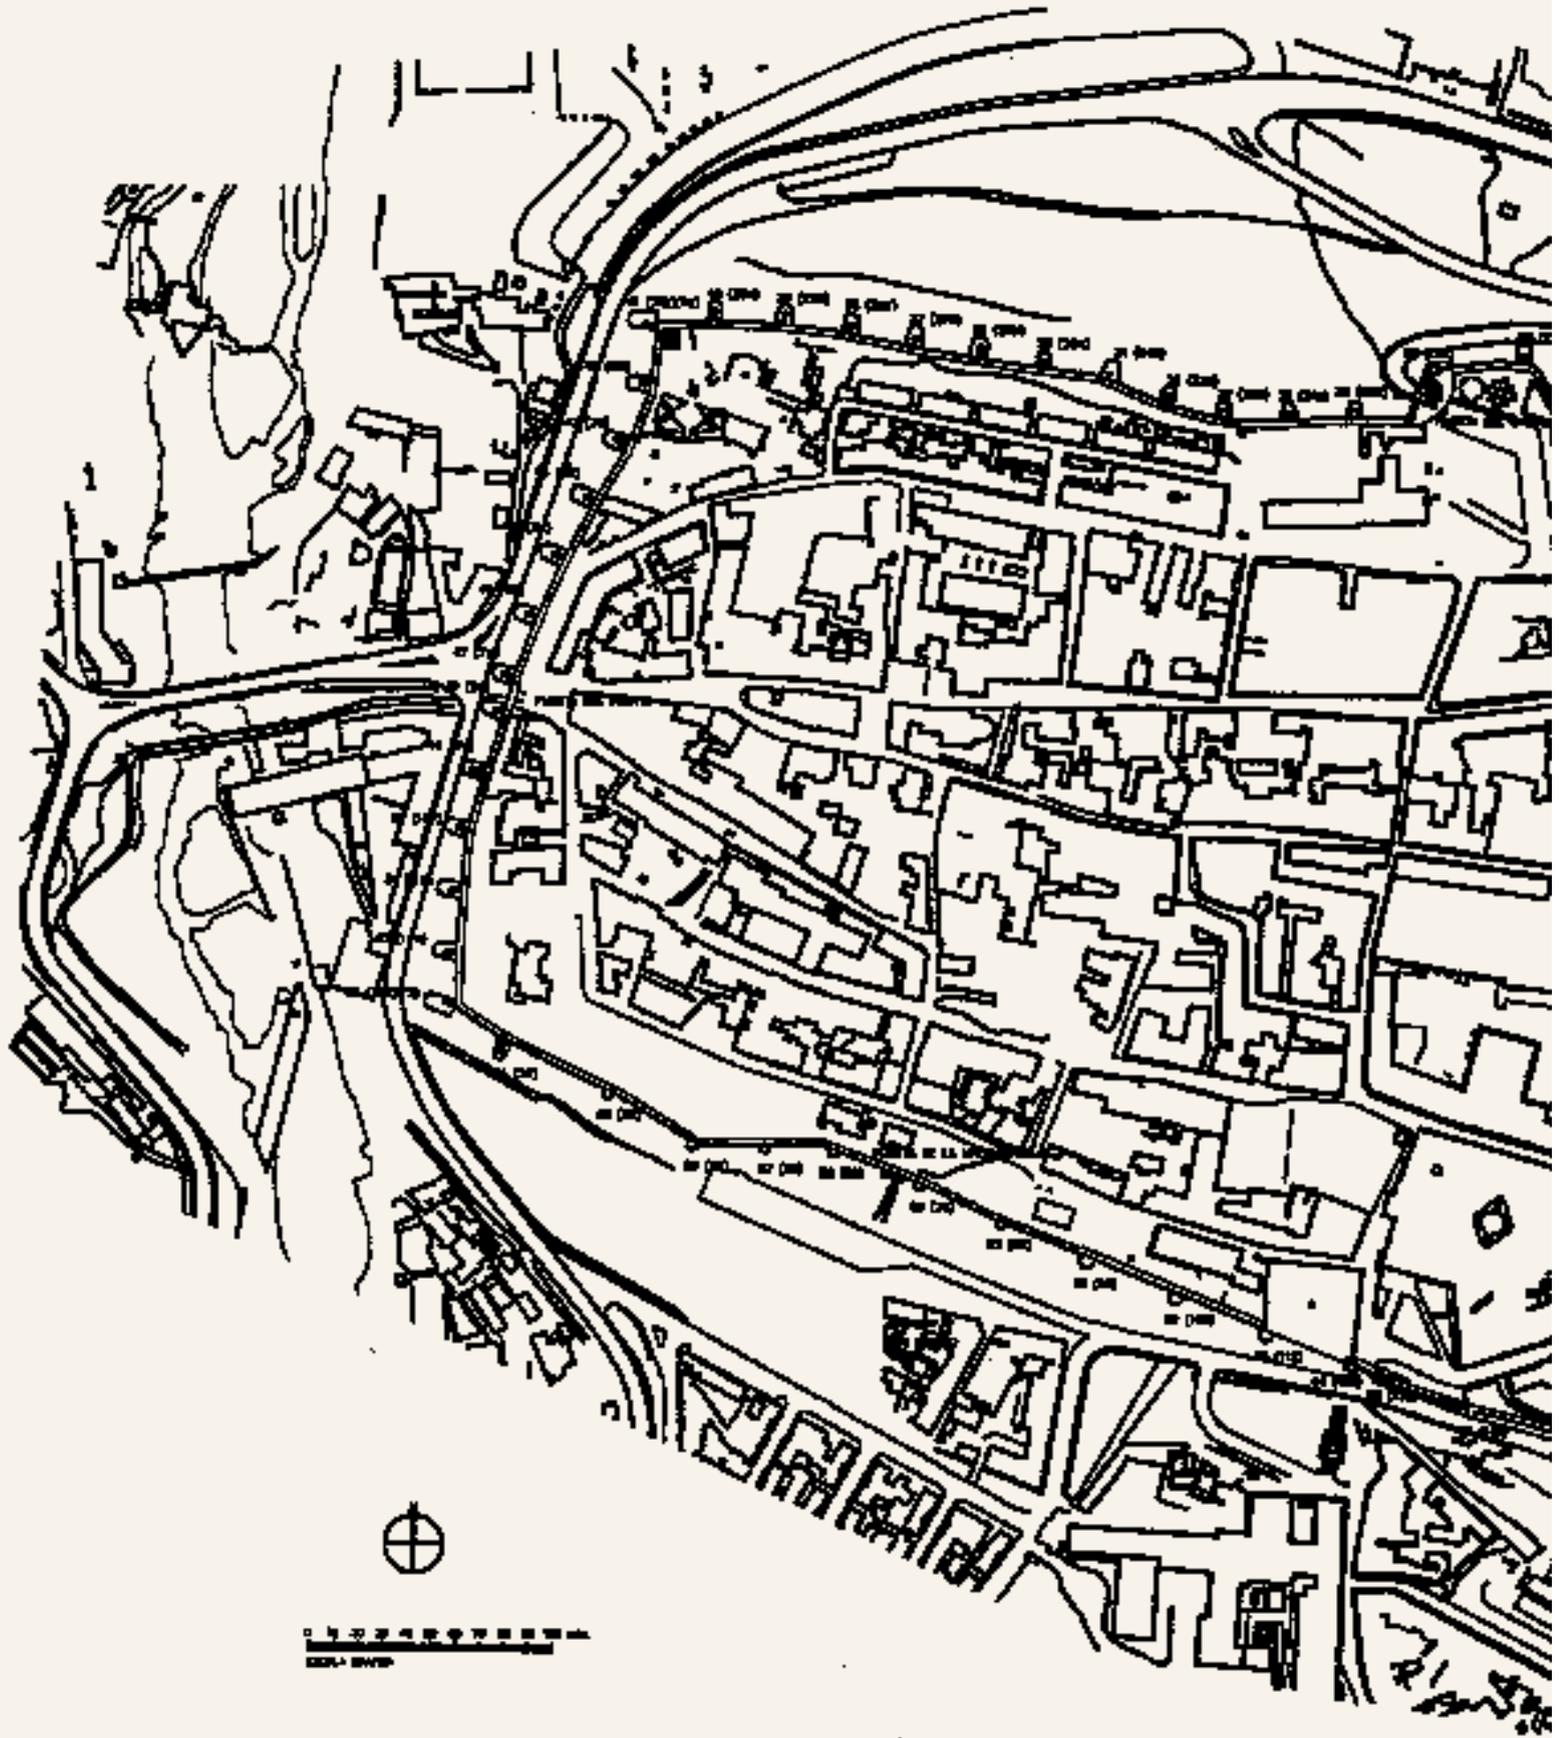
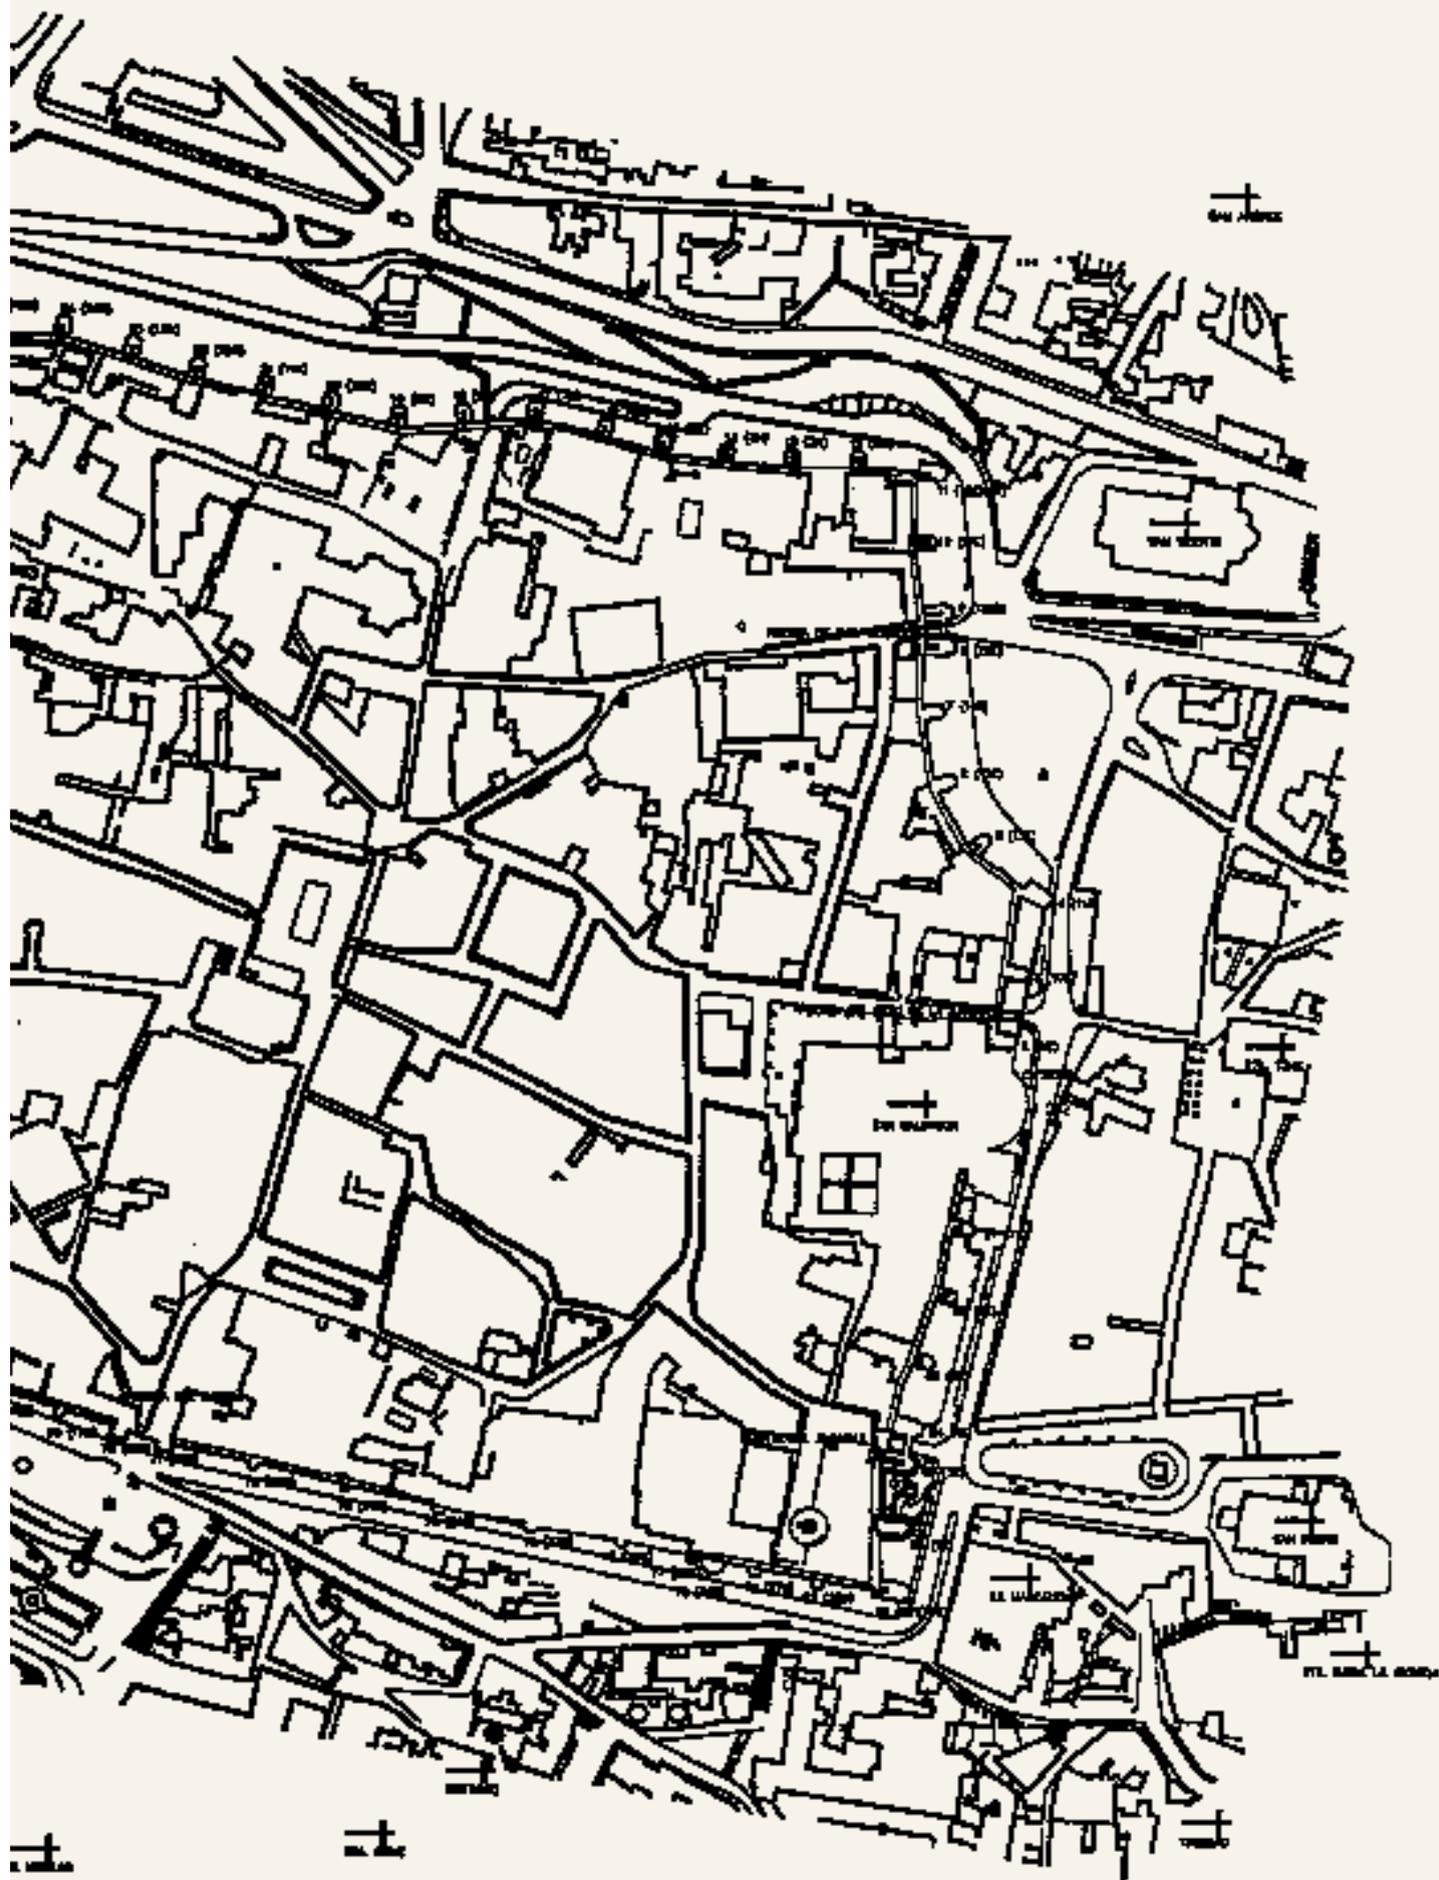
Plano de Ávila, según Jesús Gascón Bernal, con indicación numérica de los torreones

La descripción, que utiliza como base el plano levantado por Jesús Gascón y Santiago Herráez (los números entre paréntesis remiten a la numeración de tal plano), debe comenzar en el ángulo sureste y seguir un sentido contrario al de las agujas del reloj, ajustándose al orden de construcción de los muros tradicionalmente aceptado desde el libro de Luis Ariz:

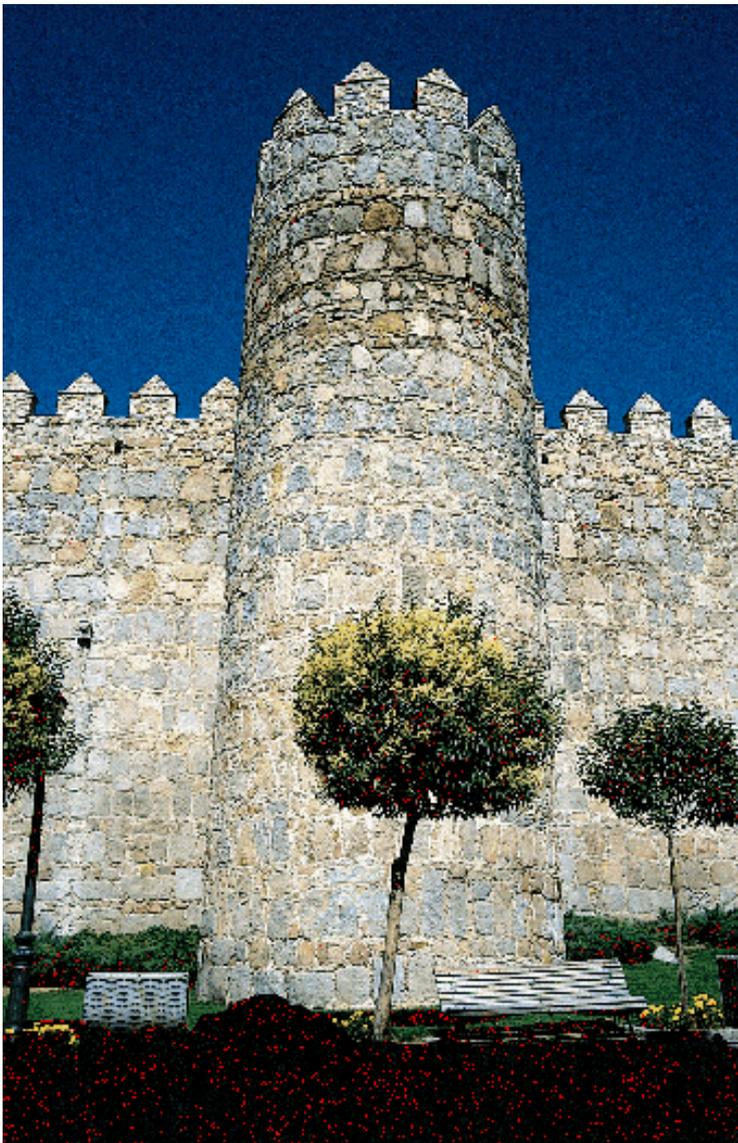
Lienzo oriental de las murallas

El primer torreón (81), llamado de la Esquina, de las Luminarias y de la Horca (este nombre debe corresponder a uno de los cubos de la barbacana del Alcázar Real, que se adelantaba hacia el convento de la Magdalena y daba nombre a la cuesta), pertenece a la zona alta del Alcázar Real y a ella corresponden también los dos torreones del arco del Alcázar y el que hoy conocemos como Torreón del Homenaje (82). (Isabel López indica que el gran torreón de la esquina fue el primer Torreón del Homenaje).

Desde allí al cimorro catedralicio (1) había otros cuatro torreones, uno de los cuales desapareció al construirse la capilla de San Segundo. Estos torreones (81 al 2) estaban precedidos de una fuerte barbacana con su cava o foso, que suponemos debería llegar hasta el número 11, barbacana que no ha aparecido en la última excavación de los jardines de San Vicente. El espacio entre torreón y torreón, entre cimorros dice la documentación, y entre el muro de la cerca y el muro de la barbacana, fue sistemáticamente ocupado por construcciones: la alhóndiga delante del alcázar y casas desde el alcázar hasta la catedral. A finales del pasado siglo desapareció la alhóndiga y las casas fueron sustituidas por otras, que a su vez fueron derribadas en 1982. La capilla de San Segundo, la sacristía de Velada, la Casa de las Carnicerías (estos tres edificios herederos del quehacer de Francisco de Mora) y la Casa de Misericordia o del Caballo (nombre popular que tiene que ver con la iconografía de la misma: un San Martín a caballo dando su capa a un pobre), que se levantó en 1545 con trazas de Pedro de Salamanca y tras “cortar la risca” según datos de M.^a J. Ruiz-Ayúcar, son los únicos añadidos a la muralla en la actualidad. En el centro de la cortina este está el fuerte cimorro de la catedral, junto al que estaba la Puerta del

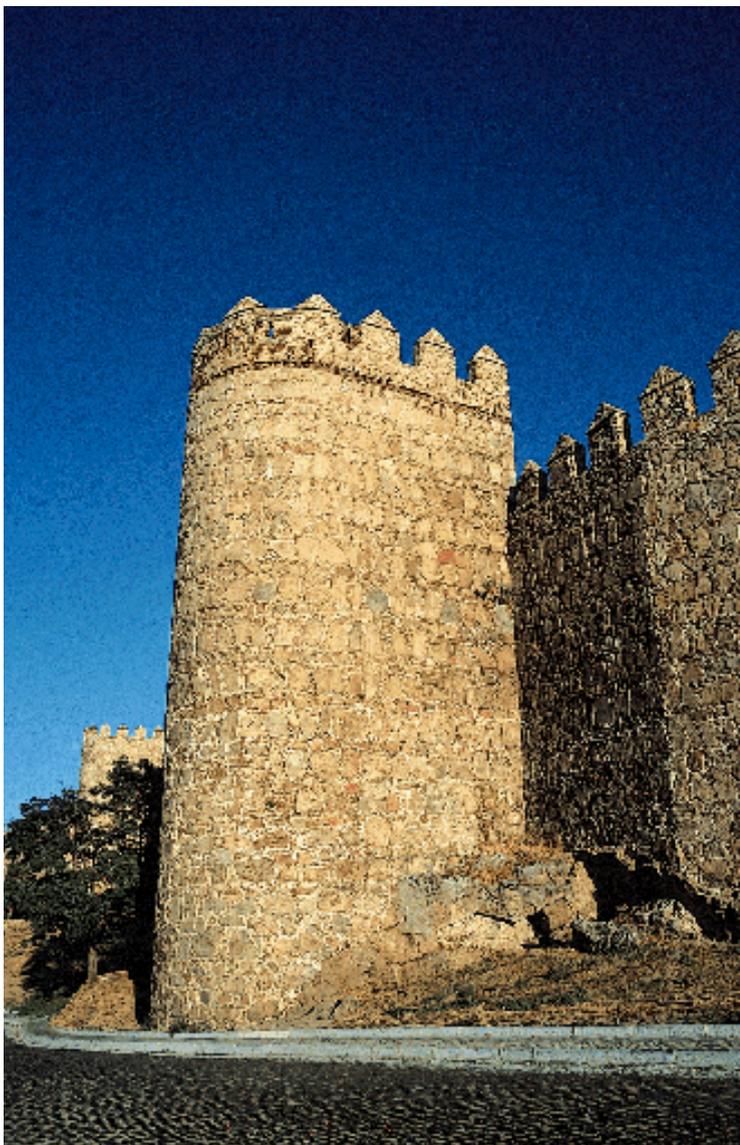
Lienzo septentrional de las murallas

En el frente norte las murallas van adaptándose a un escarpe del terreno que va decreciendo hacia el río Adaja; es zona que presenta un difícil acceso y por eso sólo se abren la pequeña Puerta del Mariscal y la puerta muy reformada del Carmen Calzado o de la Cárcel, la única que no se abre en el centro de un lienzo y la única que, según Bordejé, “respeta rigurosamente las normas clásicas sobre su precisa orientación al costado izquierdo para descubrir el derecho de los asaltantes”. En la parte alta de esta cortina se suceden los palacios de los Sofraga, Águilas y Bracamonte y luego Polentinos Nuevo, hasta llegar a lo que primero fue iglesia de San Silvestre y luego Carmen Calzado y después Cárcel y hoy Archivo Histórico, que linda con el interior de los muros a partir de la espadaña de 1670 situada sobre el torreón 29. Los cubos siguen teniendo la misma planta a modo de ábside románico, salvo los reformados del Arco del Carmen (28 y 29), pero a partir del 34 aparecerá una nueva planta en la que sigue existiendo el tramo curvo semicircular, pero el tramo recto pasa a tener la planta de un trapecio isósceles en el que el mayor de los lados paralelos es el que linda con los muros y el otro tiene la misma longitud que el diámetro del tramo curvo, o dicho de otra forma en el que los lados exteriores del tramo recto no son paralelos, divergen como los lados de los tramos rectos de algunos ábsides mudéjares (de la comparación puede inferirse un mínimo retraso cronológico). Estos torreones van desde

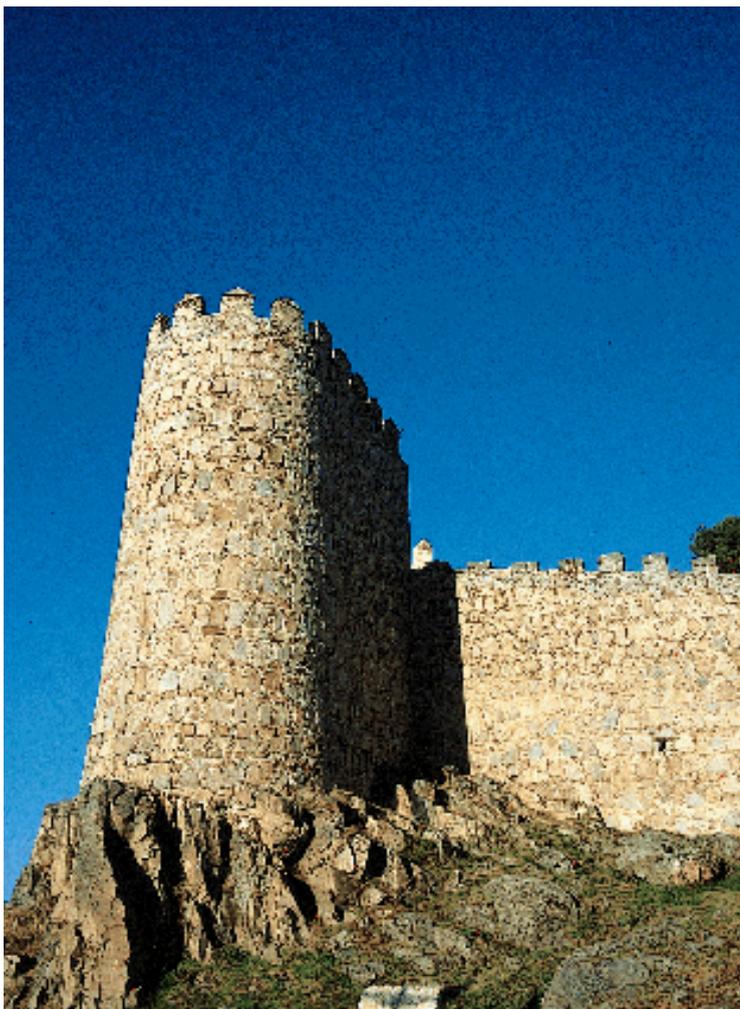
Torreón noroeste

Los cubos aparentemente tienen todos ellos una planta similar con un tramo recto y otro curvo, pero ya se ha adelantado que la realidad no es así; en planta y altura hay una división en dos entre los del este, norte y oeste, y los del sur y algunos de ellos (los de esquina) tienen una estructura aún más compleja. La planta de cubo con tramo recto rectangular y tramo curvo es la que corresponde a todos los cubos del frente este y la mayor parte de los del frente norte. Todos los del frente oeste y algunos de los del frente norte (del 34 al 54), los más cercanos al ángulo noroeste, tienen una estructura en apariencia similar a los descritos, pero sensiblemente distinta, ya que los lados del tramo recto no son paralelos entre sí, se abren hacia los muros (tienen planta de trapecio isósceles). Este modelo de torreón con los lados del tramo recto divergentes es también el de los dos torreones de la Puerta de San Vicente. Los torreones del frente sur tienen planta semicircular con un mínimo peralte. Varias singularidades hay que recalcar en la planta de estos cubos: respecto a las dimensiones el

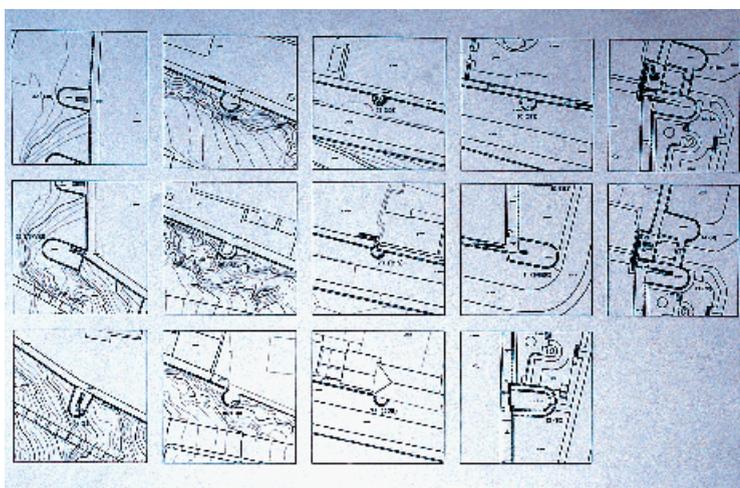
Planta de los distintos tipos de torreonés. Jesús Gascón Bernal

dos verticalmente), y también que tres torreonés contiguos a la Puerta de La Santa (61, 62, 63) y uno del paseo del Rastro (72) tienen una peculiar planta ultra semicircular que quizá se deba a un refuerzo de los primitivos torreonés, que aún estarán embebidos en la construcción (ello es manifiesto en los torreonés 72 y 62). Los ya mencionados torreonés de esquina que, sin contar el reformado de la Puerta del Carmen (28), son cinco en toda la muralla (4, 11, 41, 53, 81), no sólo sobresalen en planta sino que sorprendentemente en lugar de disponerse en el eje de la esquina, se sitúan perpendicularmente al muro principal y tienen las escaleras de acceso a los castilletes enfiladas con el flanco más largo. Con esta disposición queda en cierta forma desprotegida la gola del torreón, en la que se refuerza la esquina exenta del amurallamiento. Bordejé indica que estos torreonés que se levantan en las cortinas este y oeste y obedecen a esos frentes, tienen tal disposición “apenas comprensible, que no puede atribuirse sino a un levantamiento sucesivamente posterior de las cortinas laterales”, explicación que no compartimos.

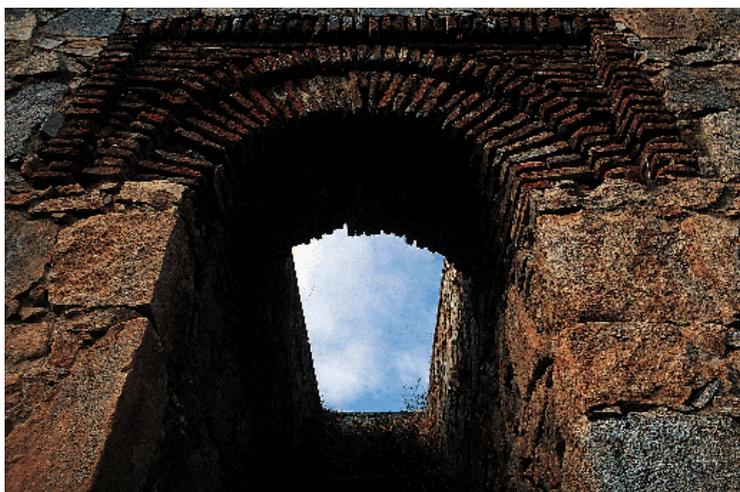
Detalle de la puerta de acceso a un torreón.

Podemos apuntar que en líneas generales los torreonés de los lados este, norte y oeste, los del modelo de tramo recto y de tramo curvo rematan en un castillete al que da acceso una escalera que en algunos casos –preferentemente en la zona entre la catedral y el ángulo NE, zona del oeste (entre los torreonés 34 a 54) y zona del Carmen– tienen puerta de acceso que aún tiene o debió

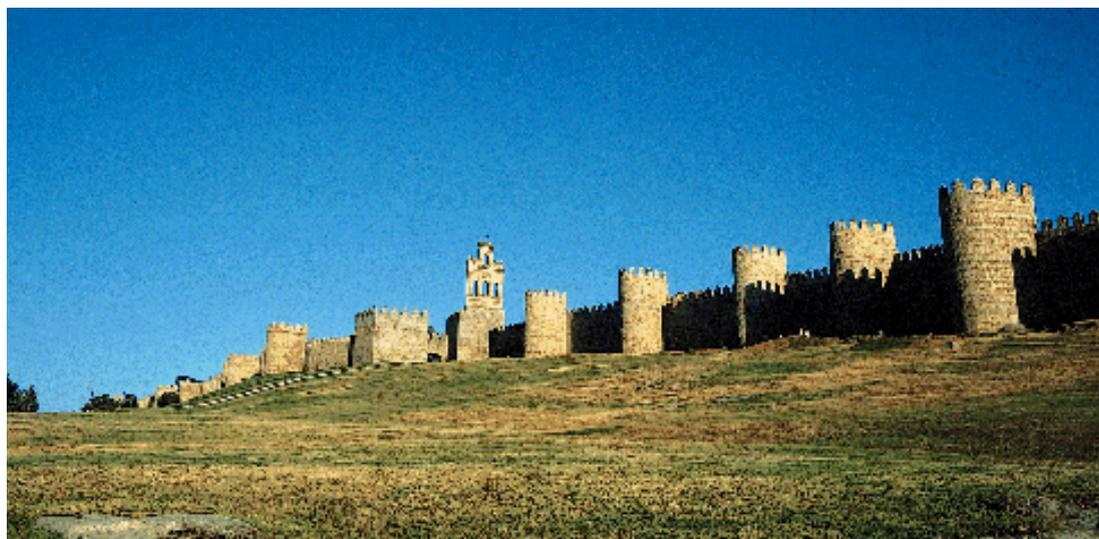
Lienzo norte de las murallas

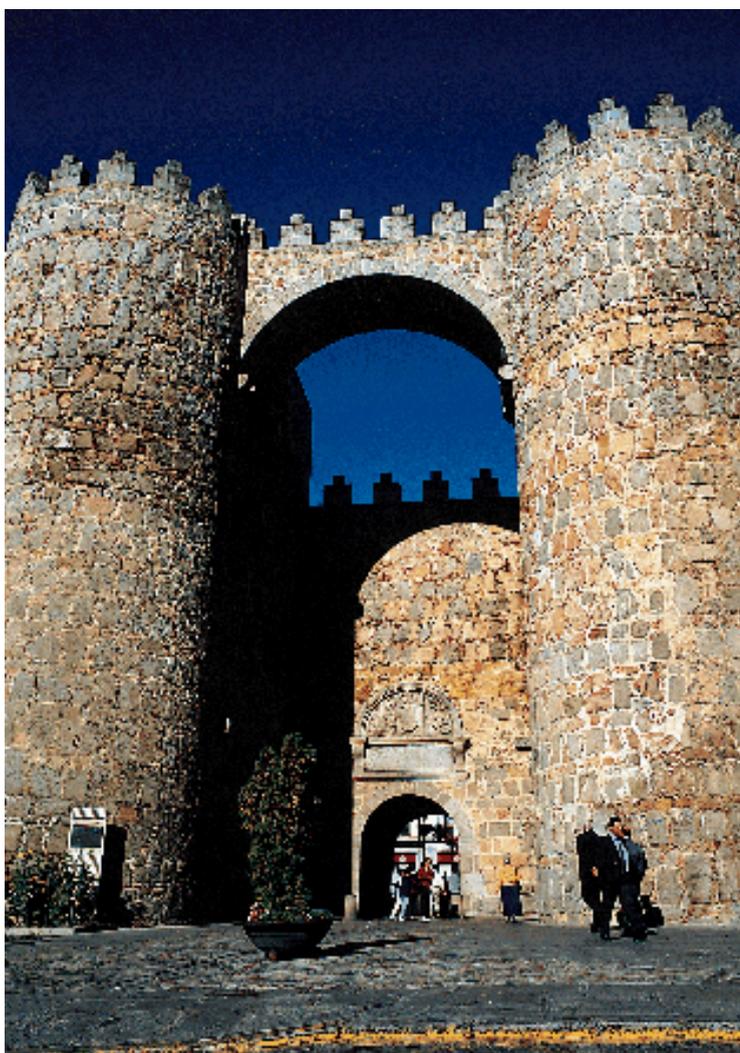
Puerta del Alcázar. Exterior

Las del Alcázar y San Vicente se configuran como las puertas arquetípicas de la cerca abulense. Parecen dos puertas gemelas, pero los planos indican claramente que mientras los tramos rectos de los torreones de la del Alcázar son rectangulares, los de San Vicente son isósceles. Sus salientes torreones están unidos en lo alto por un puente o adarve volado, que en ambos casos arranca de las grandes ménsulas que debieron soportar la cimbra de madera necesaria para construir el puente, y tienen

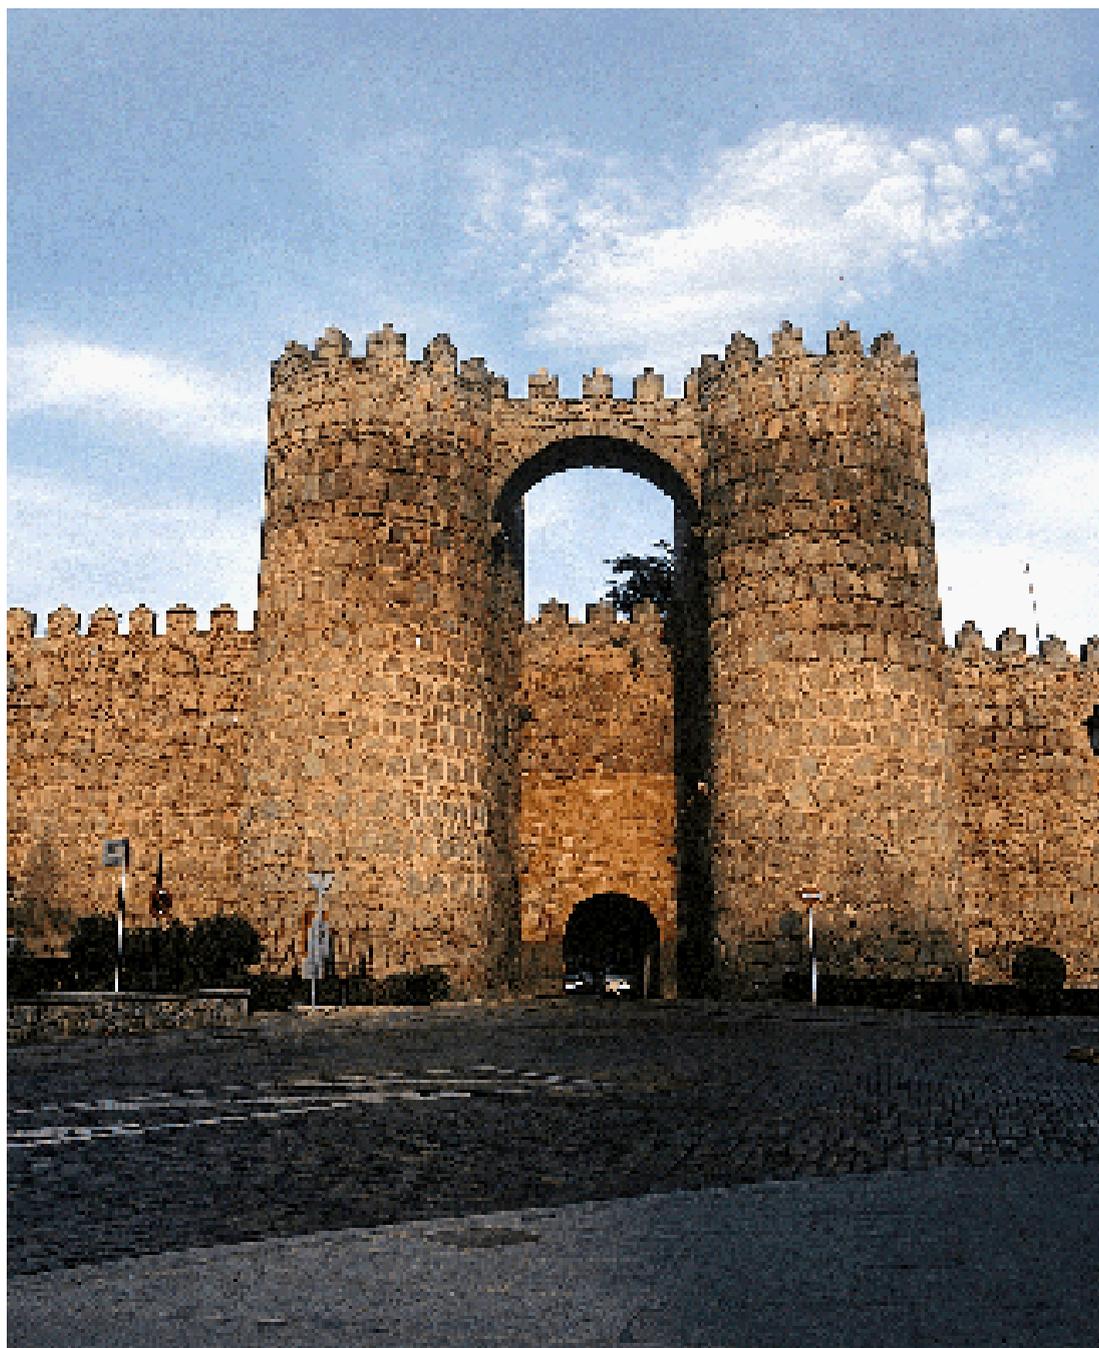
Puerta de San Vicente. Exterior

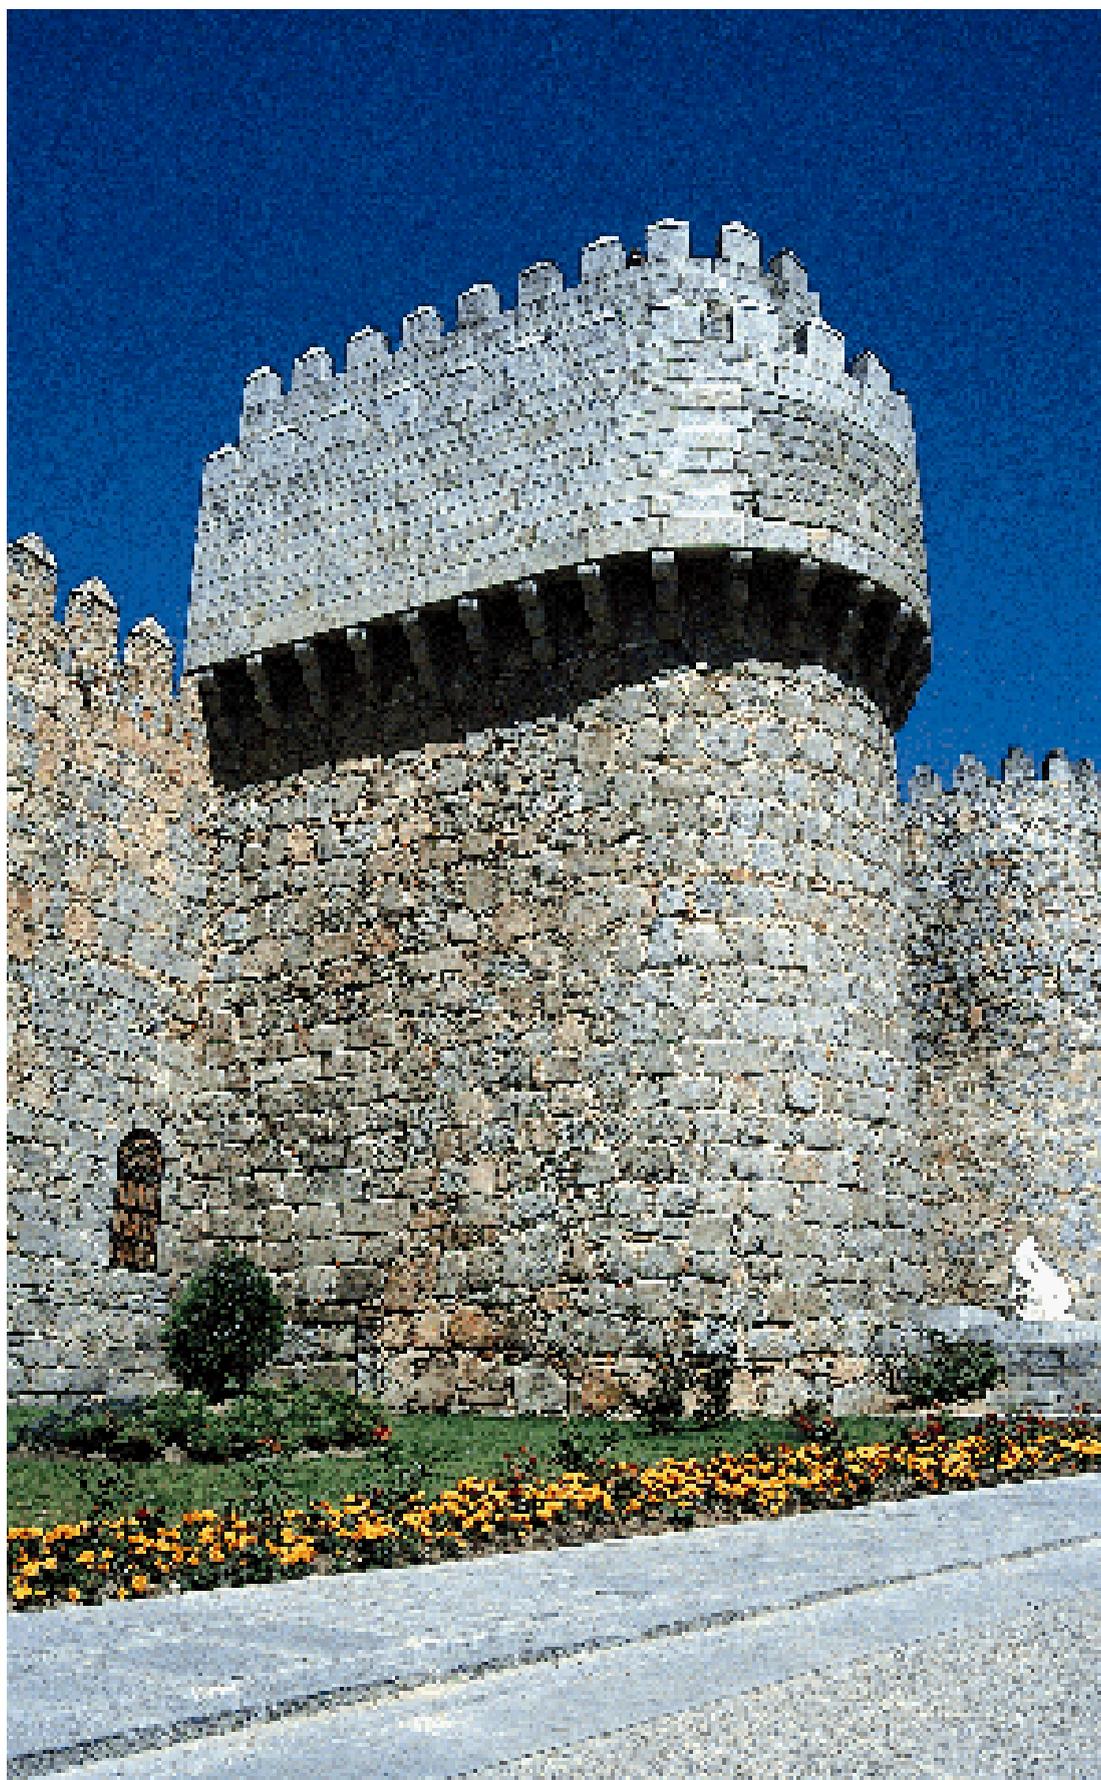
Torreón del Homenaje

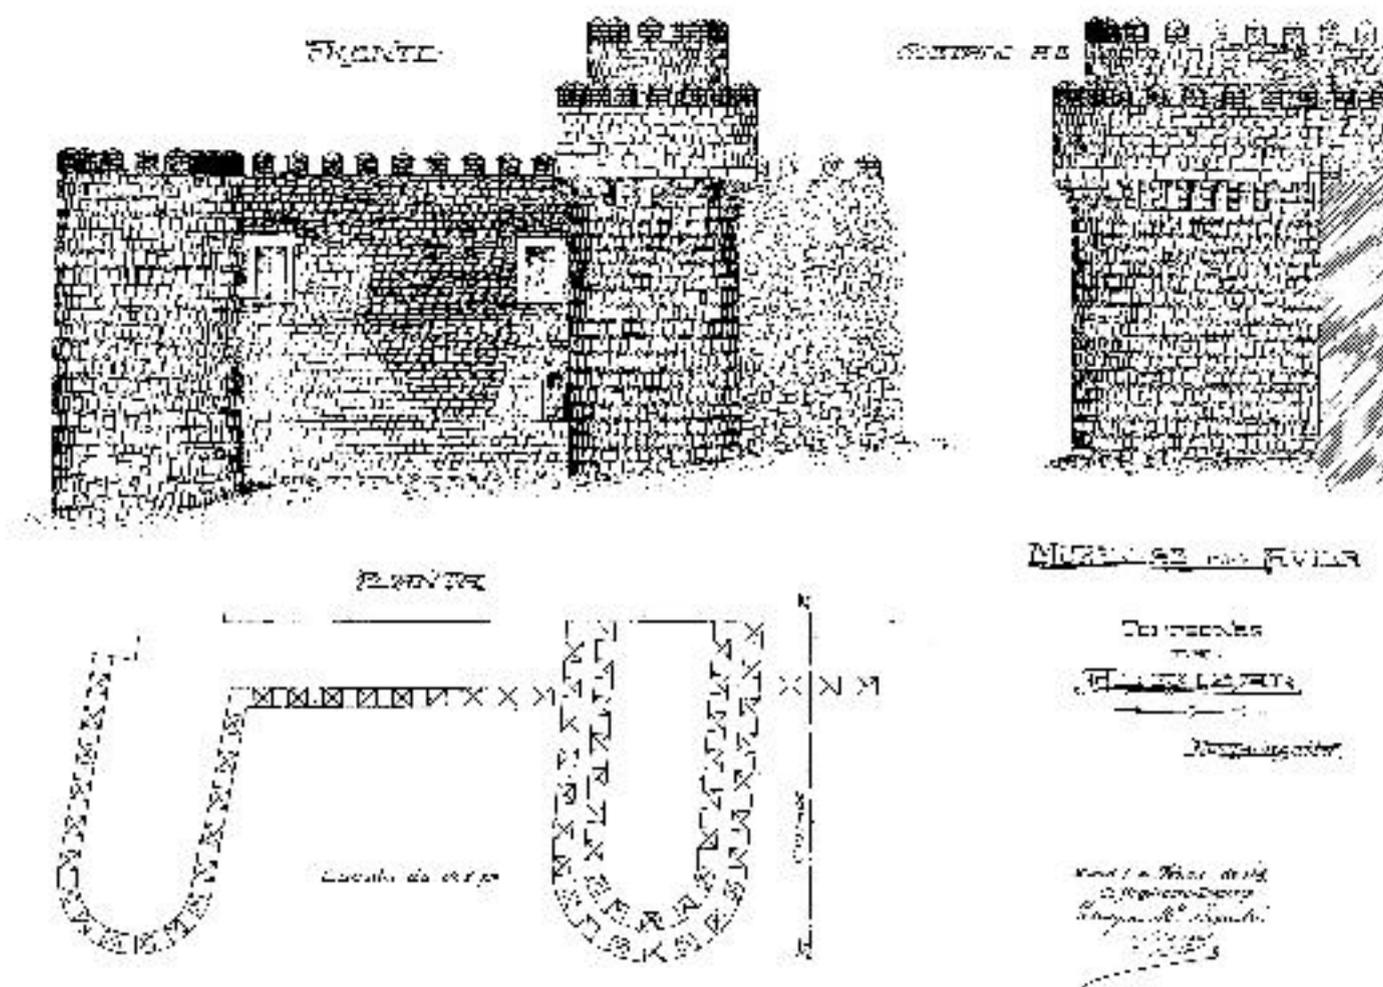
Plano de la restauración de los torreones del Alcázar. Repullés y Vargas, 1911

ciudad, que estarán a su cargo desde la declaración de monumento y en las que va a realizar tres campañas restauradoras en casi 40 años, hasta el final de sus días (1922). En mayo de 1884 ya se comunica al Ayuntamiento el nombramiento de Repullés, que entonces ya trabajaba en Ávila como arquitecto y como restaurador. El propósito del arquitecto es restaurar todo el monumento, para lo que está levantando planos de cómo estaba y de la restauración. Debíó de realizar para este proyecto la serie de fotografías que recogen varios aspectos de los muros en esa época, y que demuestran el penoso estado de cubos y lienzos a pesar de las reparaciones y restauraciones anteriores. Corresponden la mayoría a la zona comprendida entre la Torre de la Mancebía y la Puerta del Matadero. Dos años después de la declaración de Monumento, es decir en 1886, la Dirección General de Instrucción Pública le encarga estudiar un proyecto general de reparación y restauración de toda la muralla. Pero antes de realizar el proyecto tuvo que acometer con urgencia la reparación del tramo comprendido entre las Puertas de La Santa y El Rastro que se encontraba ruinoso, sufriendo los efectos de una anterior restauración (la había realizado Marcoartu en 1870). En 1891, la zona sobre la que se llama repetidamente la atención es la comprendida entre las Oficinas del Gobierno y La Santa, ya que según el arquitecto municipal F. de Sala "se halla la pared en tal estado de descomposición que exige la inmediata demolición de lo que está en ruina inminente...". El 20-9-1893 redacta el proyecto de restauración de la zona comprendida entre la torre de la Mancebía (ángulo so) y la Puerta del Matadero. En ambas restauraciones Repullés se acomodó estrictamente al severo

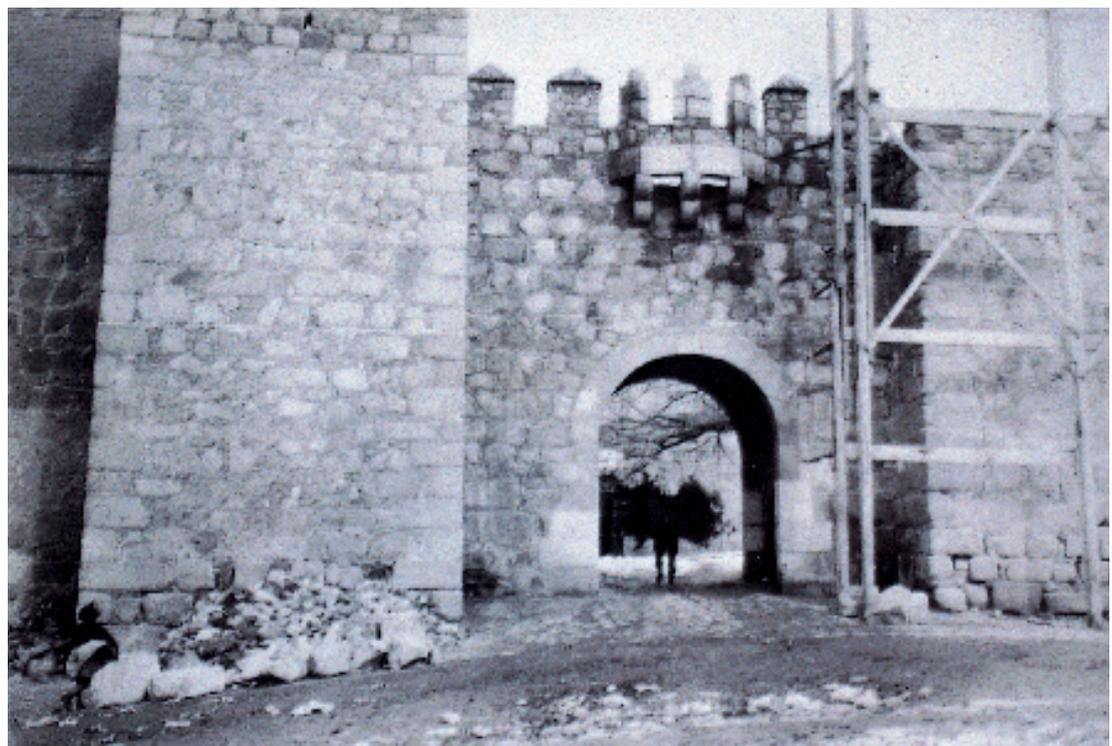
Restauración del Arco de Montenegro

utilizó –¿conscientemente?– un granito totalmente distinto que aún hoy es perfectamente diferenciable. Es un modo de restaurar que resulta muy sorprendente en él y podríamos decir que –por las causas que fueran– Repullés adelantó aquí algunos de los actuales postulados de las teorías restauradoras. Veredas dará su opinión claramente contraria a la actuación de Repullés: “ha sido caprichosamente desfigurada con merlones de sillería que nunca tuvo, y destruida su expresión arqueológica mediante grandes parches de impecables piedras”.
