Valderías

Iglesia de San Martín

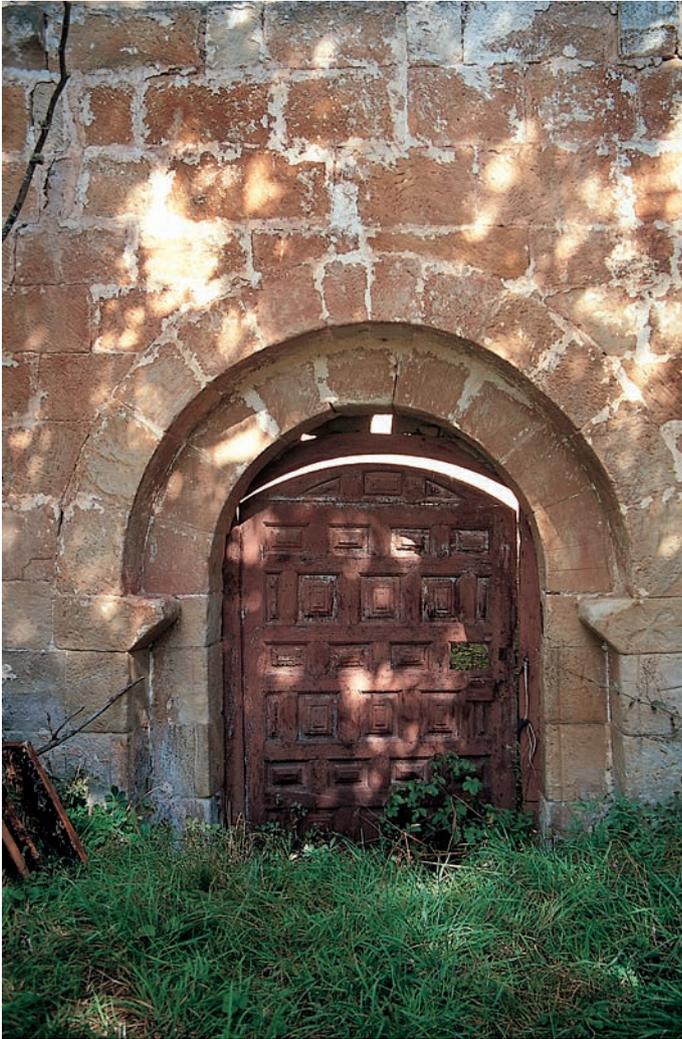
Portada de Valderías

Emplazada en la zona más alta del caserío, la parroquia de San Martín se encuentra en estado de ruina y abandono, invadida por la abundante vegetación que alrededor de ella crece. En pie tan sólo quedan parte de sus muros, pues las cubiertas se hundieron hace mucho tiempo. Los pocos testimonios románicos que encontramos son ya de un período tardío —principios del siglo XIII— y se concentran en la fachada meridional. Se abrían allí dos aspilleras y una portada formada por un arco de medio punto doblado que apea sobre jambas molduradas con bocel en la arista. Esta portada en su origen debió estar resguardada por un pórtico, atestiguado por unos canecillos, aún visibles, encargados de sostener la techumbre. Uno tiene forma de nacela mientras que los otros cinco aparecen picados, sin poderse observar si portaban algún tipo de decoración.
