## CEZURA

### *Iglesia de Santiago Apóstol*

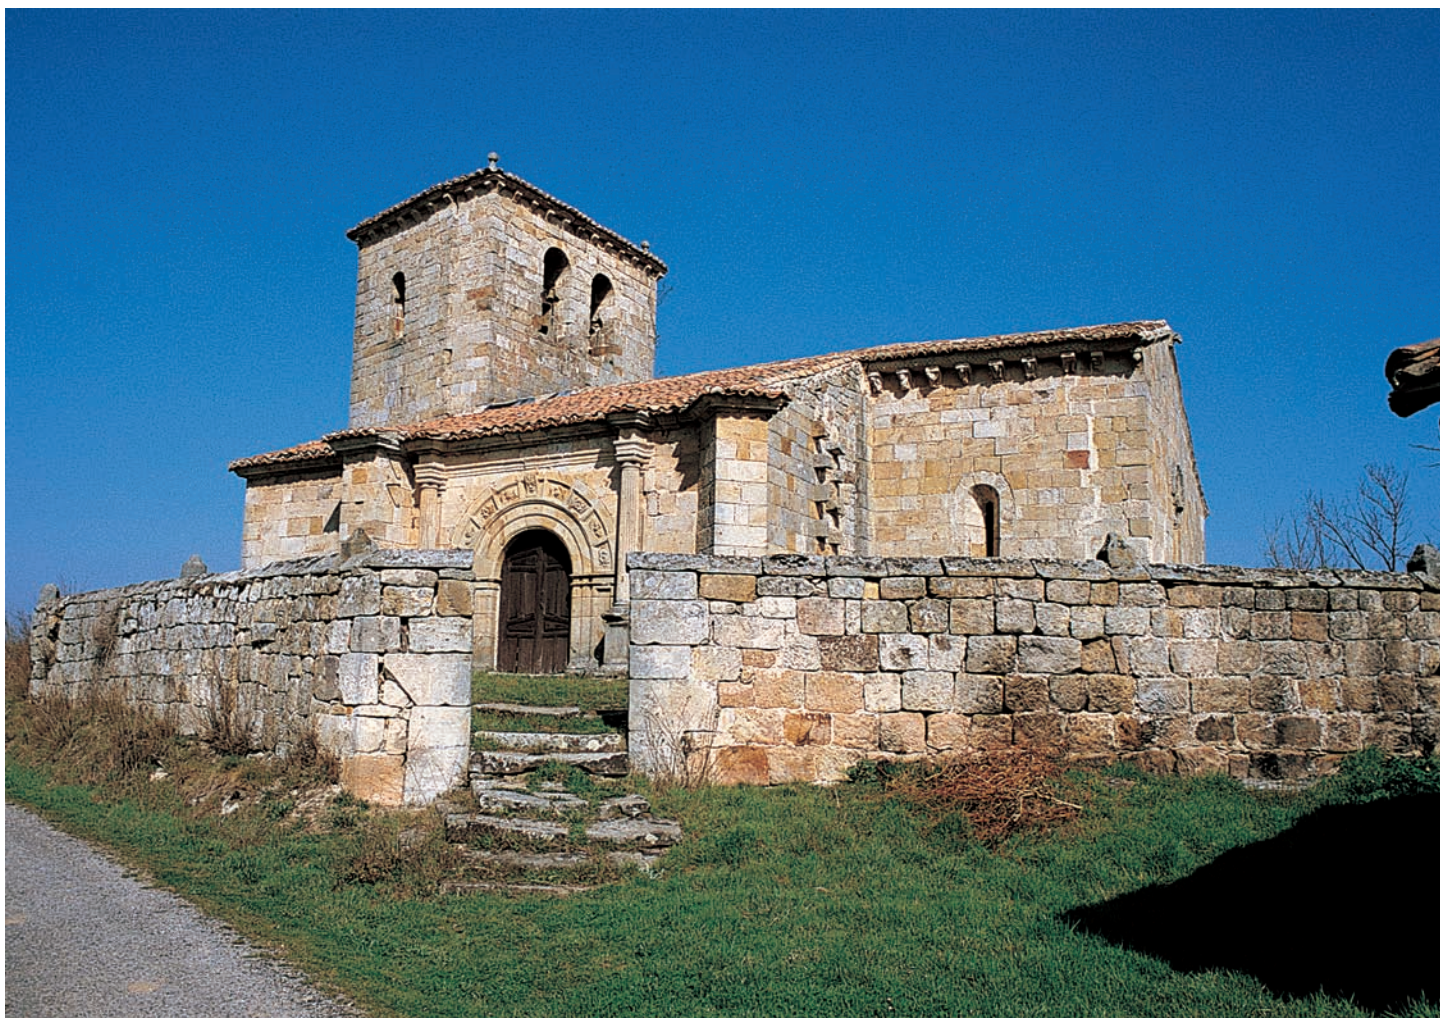
*Vista general*

EL TEMPLO DE SANTIAGO APÓSTOL de Cezura es el resultado de al menos tres campañas constructivas, de las cuales dos entran en el período medieval, mostrándose muy alterada la estructura original de la iglesia tardorrománica.

En la actualidad cerrado al culto, se presenta como un edificio de dos naves de igual longitud, torre a los pies y pórtico adosado al sur. De la primitiva construcción románica subsiste el ábside rectangular, cubierto con bóveda de cañón apuntado y construido en excelente sillería arenisca. Esta cabecera remataría una nave única, a la cual se añadió una colateral al norte en época imprecisa, sin duda dentro del período medieval y muy probablemente dentro de parámetros románicos. Esta segunda nave repite la estructura y aparejo de la románica, con una cabecera similar a la otra, el mismo tipo de cubierta —bóveda de cañón apuntado que parte de una moldura biselada con un fajón sobre respaldos prismáticos— y nave algo más ancha que la primera. Posteriormente se cerró el tramo oriental de esta colateral dándole función de sacristía y acceso desde el ábside, utilizándose hasta hace poco esta nave añadida como gran trastero. Atestiguan la cronología medieval de esta colateral los canes con perfil de proa de nave del muro septentrional y la bóveda de cañón de la cabecera. La distinción de campañas medievales se evidencia en la ruptura de hiladas entre los testeros de los ábsides y en la reutilización de canes y sillares románicos en el muro norte del septentrional.

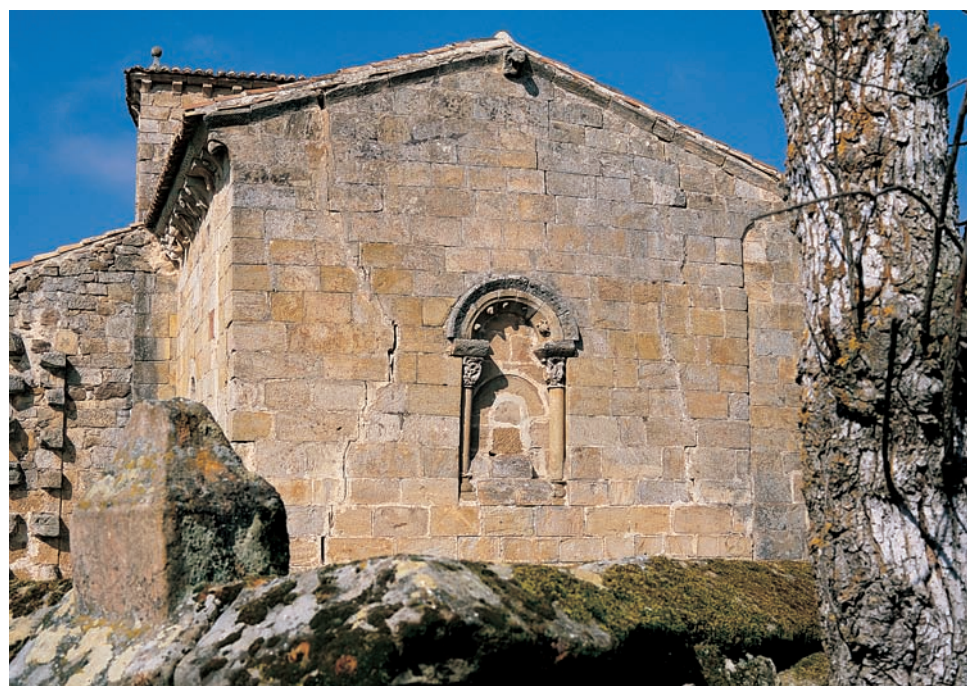
*Cabecera*

La escultura monumental del edificio se concentra en la cabecera. Exteriormente podemos observar la ventana absidal, compuesta de un arco de perfil biselado compuesto por cinco dovelas, decoradas, cada una de ellas, con motivos muy deteriorados salvo uno, que representa un tosco batracio. La chambrana recibe un friso de rosetas y los cimacios respectivamente decoración vegetal de hojitas

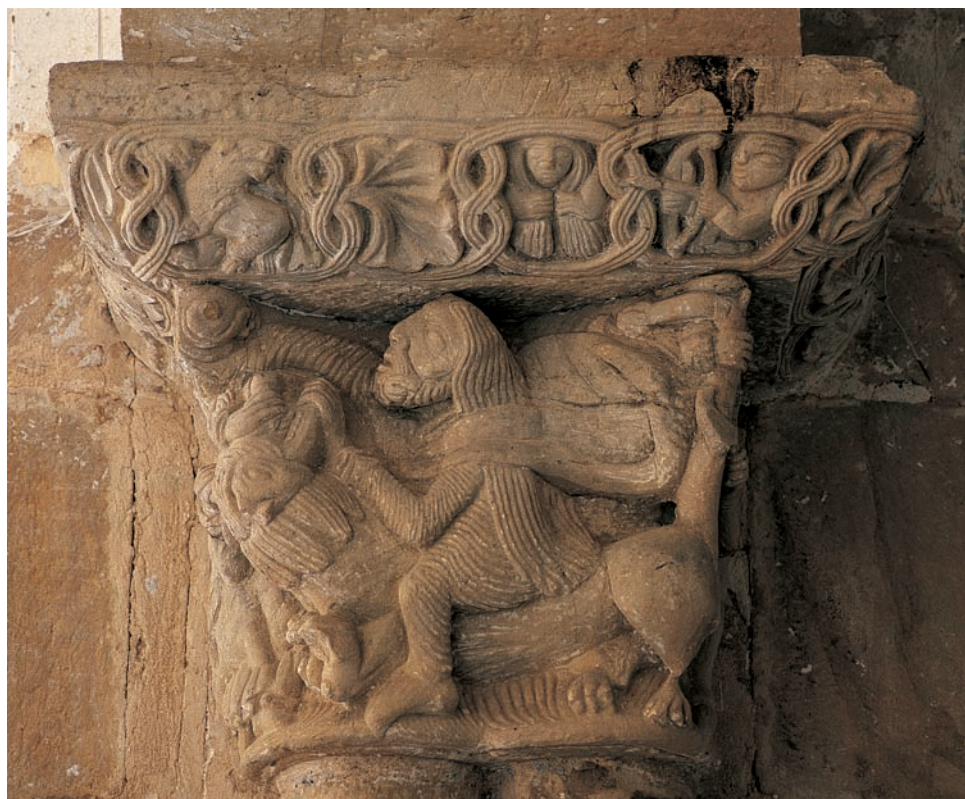
*Capitel del arco triunfal.  
Sansón*

El capitel frontero muestra una de las escenas recurrentes en el románico palentino: el personaje –tradicionalmente interpretado como Sansón– que cabalga y desquijara a un león. Luce Sansón barba corta, larga melena suelta y manto ondeante. Como en otros casos palentinos, a esta escena central acompañan en las caras cortas de la cesta enigmáticos personajes de rasgos idénticos al citado. El de la cara que mira a la nave sujeta con su diestra la cola del animal mientras que con la otra hace gesto de cortarla con la ayuda de un cuchillo curvo o pequeña hoz. En la cara que mira al altar aparece Sansón con una especie de quijada o tranca. La disposición de las escenas y actitudes de los personajes emparenta iconográficamente este capitel con los ejemplares de Prádanos de Ojeda, Santa Eufemia de Cozuelos, Monasterio de Aguilar (hoy en el MAN), Rebolledo de la Torre, Dehesa de Romanos o Vallespino de Aguilar. El cimacio se decora con un friso de tallos entrelazados acogiendo hojas carnosas, un león rampante y una mujer mesándose su larga melena partida contra la que dispara un arquero, esquema decorativo éste similar al visto en cimacios de Santiago de Carrión o Santa María de Piasca.

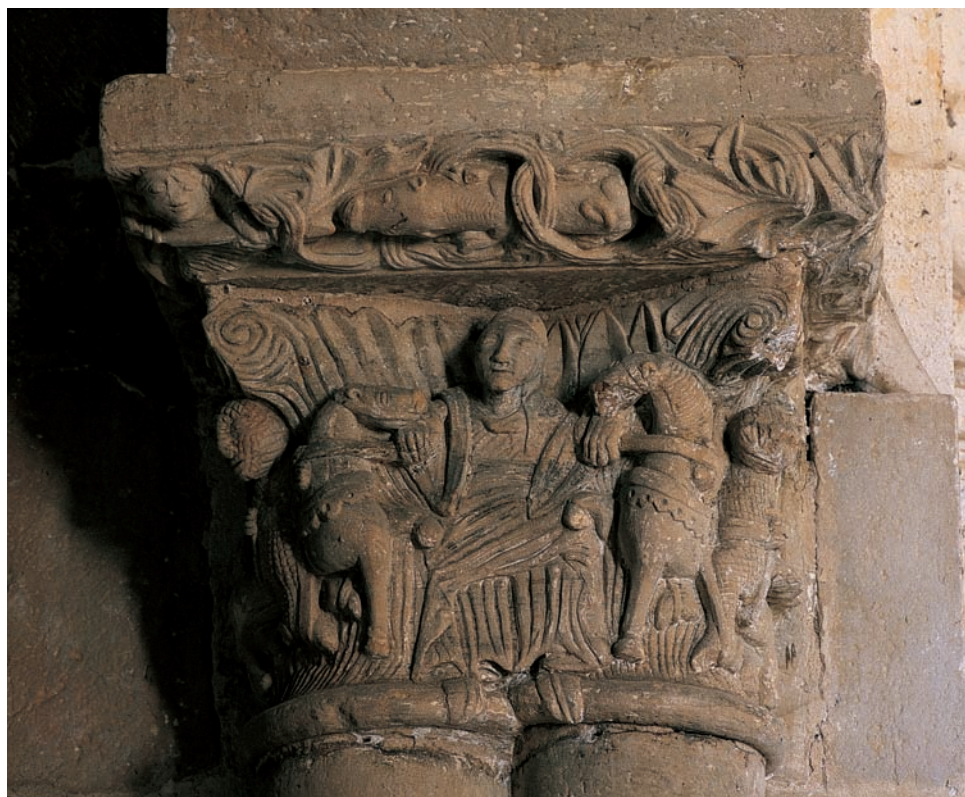
*Capitel del arco triunfal.  
La Tregua Domini*

En la pareja de capiteles se concentra el mayor interés iconográfico de la iglesia. En el capitel del lado del evangelio se desarrolla el combate de dos jinetes cuyo enfrentamiento es detenido por una dama mediadora central, ricamente vestida con túnica, manto y tocado, que sujeta las riendas de las monturas. Los caballeros visten cota de malla con capucha, siendo las riendas con la mano interna mientras desvainan sus espadas con la otra, el conjunto

de la escena desarrollándose sobre un fondo vegetal de palmetas y caulículos en los cuernos del ábaco. Esta escena de mediación se interpreta como reflejo de las instituciones medievales de la *Paz y la Tregua de Dios* y ejemplificaría así el papel mediador de la Iglesia en los asuntos terrenales. El tema, presente en otros edificios de la región norte de Palencia y Burgos como Gama, Revilla de Collazos o Boada de Villadiego, encuentra el paralelo más directo, incluso estilísticamente, en un capitel del arco triunfal de Villavega de Aguilar. El prominente cimacio se decora con hojas y tallos entre los que vemos una escena de caza en la que un hombrecillo, situado en la esquina izquierda, blande su lanza contra un jabalí.

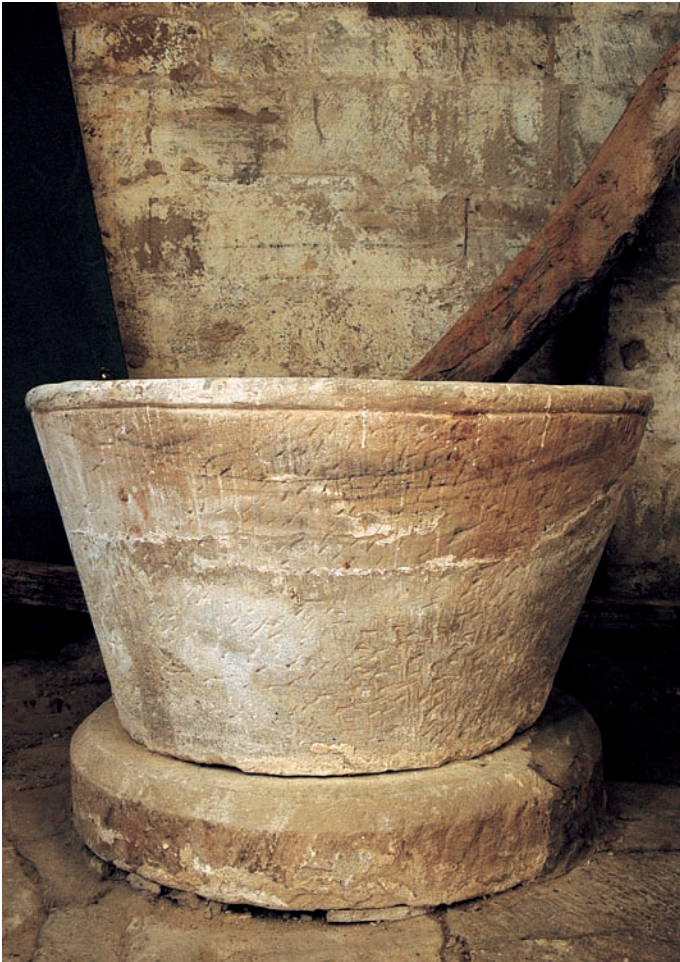
*Pila bautismal*

En el fondo de la colateral norte se ubica la pila bautismal, anteriormente colocada en un nicho del pórtico renacentista. Su copa tiene forma troncocónica invertida, de 133 cm de diámetro por 69 cm de altura. No presenta decoración alguna, salvo un bocel en el borde. Se alza sobre un pie circular de arista achaflanada de 20 cm de altura. Las marcas de labra a hacha en la arenisca de la copa y el basamento evidencian su carácter románico.
