PALIO

Iglesia de Santa Baia

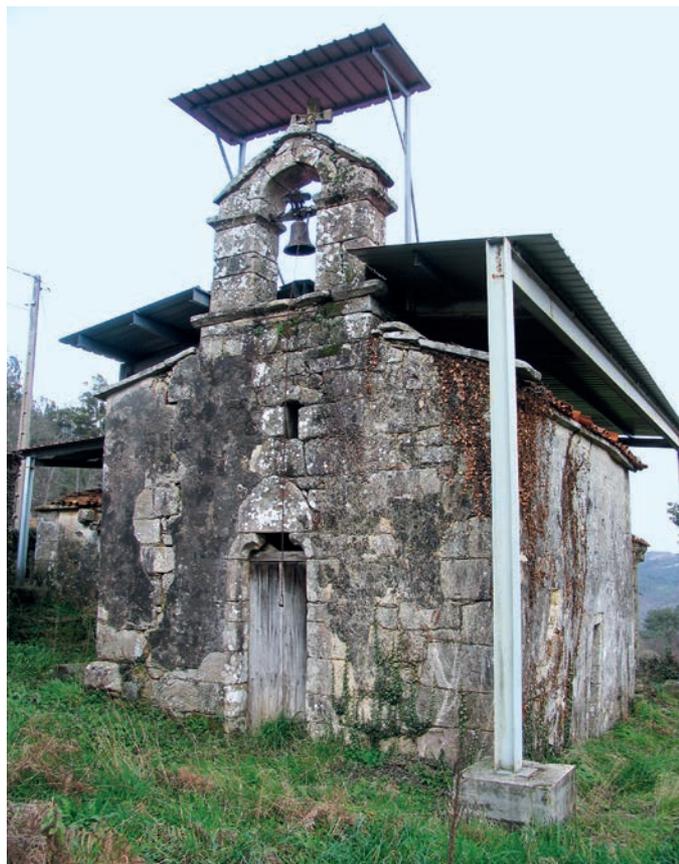
Fachada occidental

del material, en la segunda los sillares son regulares. La fachada occidental se corona con una espadaña moderna de tronera única. La puerta de acceso es muy sencilla, sin

columnas y con un tímpano monolítico, semicircular y liso, que se apoya sobre sendas mochetas. Éstas se cortan en proa de barco; la izquierda se decora con una bola en la parte superior, mientras que la otra lo realiza con una especie de hoja acorazonada. Sobre la puerta, una ventana, ligeramente descentrada, que no se corresponde con las tradicionales saeteras románicas, es más ancha y demasiado baja; la cierra en la parte superior un sillar curvado. En la actualidad no se puede acceder al interior, pero, siguiendo las afirmaciones de Bango Torviso, la ventana presenta derrame interno.

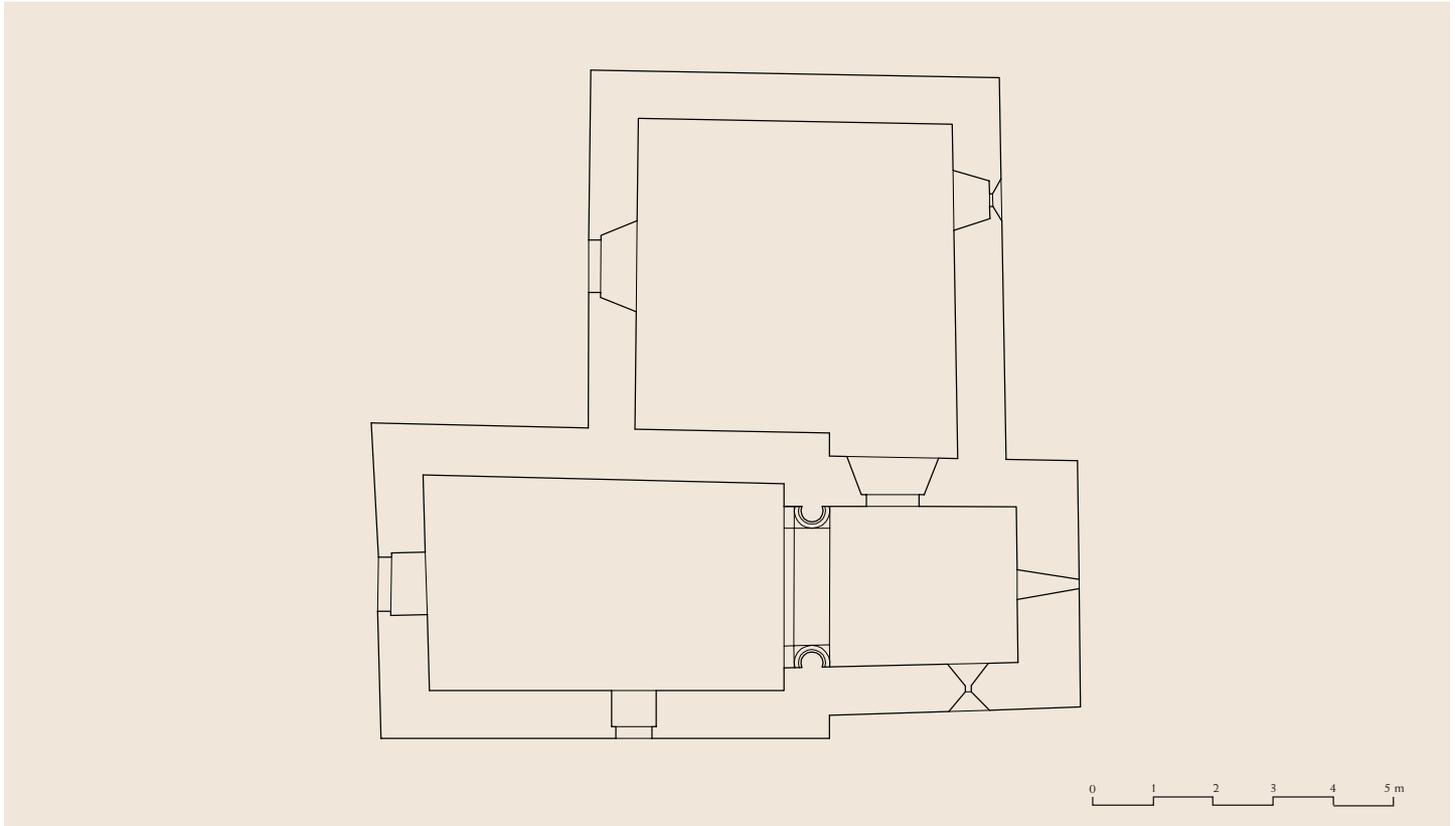
Planta

La planta de la iglesia es muy simple, consta de una sola nave rectangular y una única capilla con la misma forma. La planta primitiva se vio alterada en época moderna al adosarse al muro norte del ábside una sacristía, y en el de la nave una capilla secundaria bajo la advocación de Santa Patrocinia.

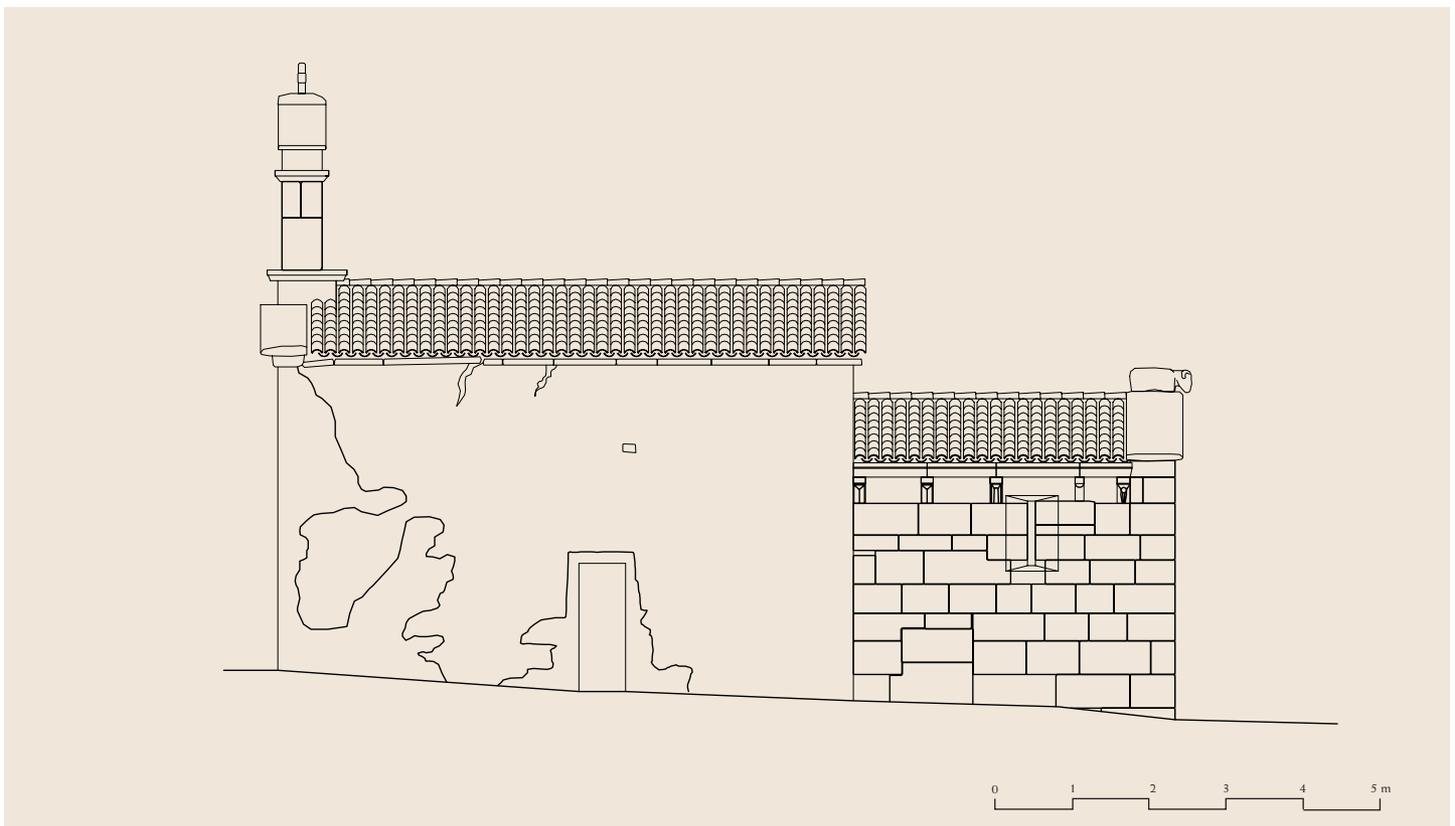
Alzado sur

El ábside conserva en el lienzo sur la cornisa con sus cinco canecillos, dos cortados en proa y tres en curva de nacela. Los canecillos son de diferentes tamaños, lo que hace pensar que esta ubicación no sea la original de todos ellos. En este mismo paño se abrió una ventana moderna, ya que la del testero fue tapiada. En el muro septentrional sólo se conserva un canecillo en el exterior, puesto que la sacristía está anexa a este muro; este can responde al modelo de hoja vegetal muy estilizada –prácticamente una abstracción del vegetal reducido a formas geométricas–, de cuyo vértice pende una bola. En el ápice del testero se conserva el *Agnus Dei*, aunque la cruz antefija que sostenía se ha perdido.

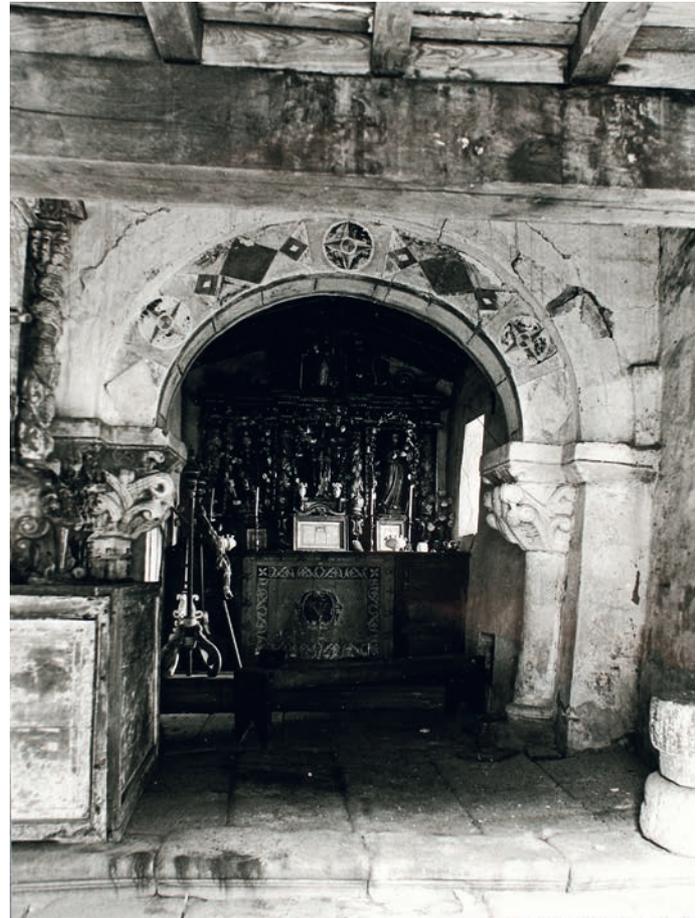
Interior (Foto: I. G. Bango Torviso. Archivo gráfico del Museo de Pontevedra)

En el interior ambos espacios se cierran con cubierta de madera a dos aguas. Los muros están encalados lo que dificulta poder apreciar posibles modificaciones. El elemento más interesante es el arco triunfal. Es de medio punto, rebajado, doblado y con la rosca decorada con pinturas modernas. El arco interior volteja sobre unas colum-

nas monolíticas de canon demasiado corto, mientras que la dobladura la realiza sobre el muro. Las basas tienen un gran desarrollo, son áticas con bolas a modo de garras en los extremos. Sus plintos cuadrados han quedado ocultos al aumentarse el nivel de suelo, lo que ha contribuido a resaltar el carácter achaparrado de las columnas.

Los capiteles de las columnas son vegetales. En el derecho hay un doble orden de hojas muy estilizadas que nacen en el centro de la cesta y se curvan en los extremos para formar las tradicionales volutas; en la parte central hay una figura humana desnuda, de talla muy tosca, que sostiene un libro abierto sobre el pecho. El cimacio está formado por un paralelepípedo y un cuerpo troncopiramidal invertido debajo, decorado en la parte media con una flor cuadrípétala con botón central y en las aristas con dos pequeñas hojas estilizadas. El capitel con el que forma pareja repite la estructura vegetal, si bien las hojas se decoran con bolas en los extremos y la figura ahora oculta sus genitales con las manos. El cimacio presenta en la parte central del chaflán una cinta que lo recorre horizontalmente; bajo ella, unas incisiones verticales; mientras en los extremos se reitera el motivo de las hojas. Los cimacios se continúan como molduras sin decoración hasta los muros laterales de la nave. Sobre el arco triunfal no se abre la tradicional saetera, aunque debió de existir, ya que desde el exterior se aprecia que el muro ha sido rehecho.
