PONTECESURES

Capilla de San Xulián

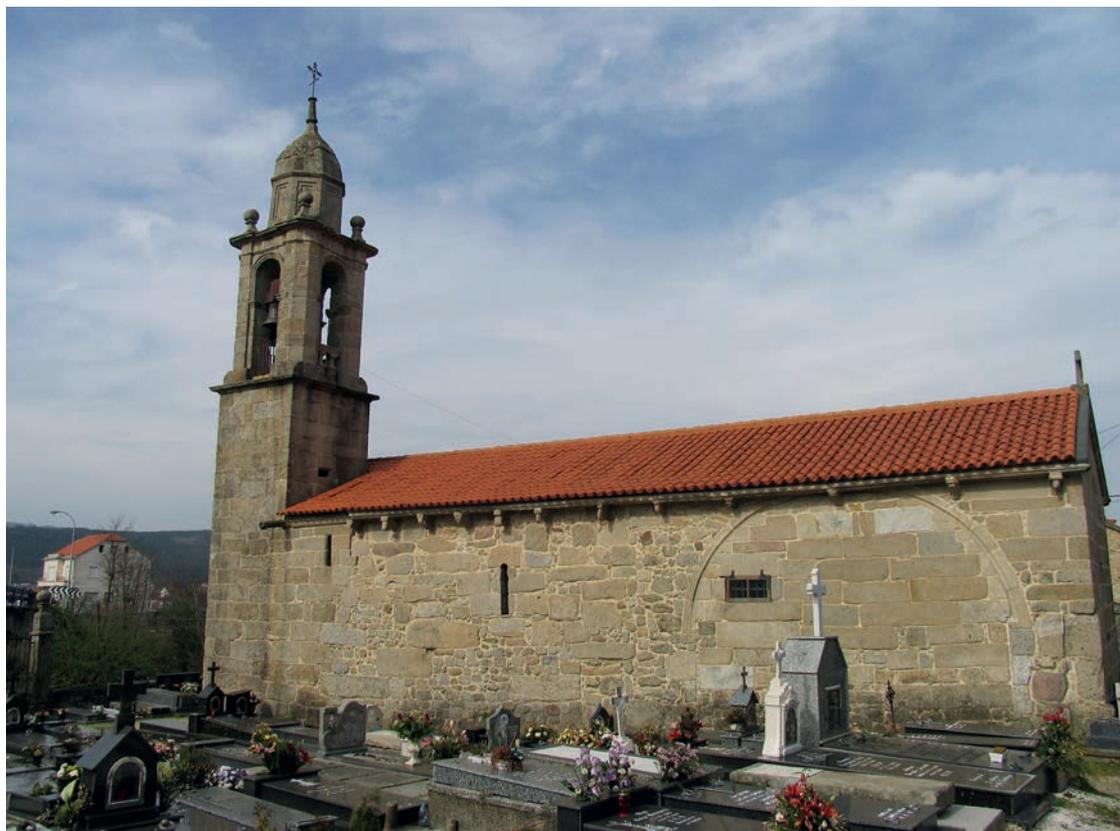
Fachada sur

El muro meridional de la nave, no exento de modificaciones, conserva algunas partes interesantes de la obra románica. No es difícil distinguir las intervenciones posteriores ya que, a diferencia de la primitiva fábrica, muestran unos sillares bien escuadrados y de gran tamaño, que principalmente se concentran en el extremo occidental y oriental. En esta fachada se abren tres vanos, aunque sólo el central es originario. Se trata de una sencilla saetera de derrame interno, con remate superior en forma de arquito de herradura. El más occidental es una saetera rectangularizada, por lo que o fue intervenida o proviene de una actuación posterior. El más oriental es un pequeño vano cuadrangular, de evidente factura moderna.

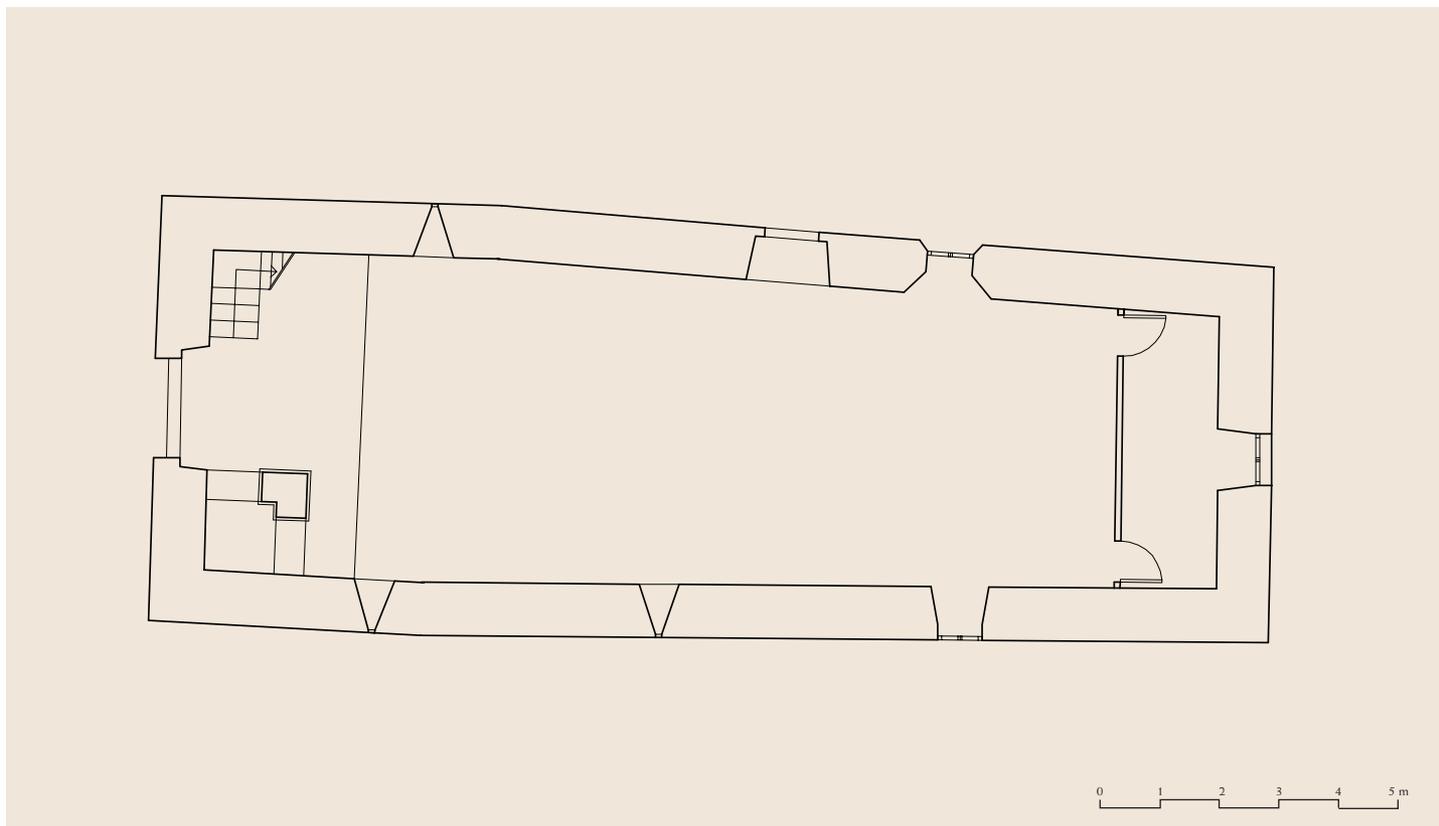
Planta

El templo es de una sola nave, sin ábside, ni indicio de que lo hubiese poseído. La fachada principal es producto de una actuación posterior, que supuso, además, la ampliación longitudinal de la nave y la construcción de una poderosa torre-campanario en el costado sur de la fachada.

El interior del templo, muy sobrio, presenta una cubierta de madera a dos aguas, producto de recientes intervenciones. Los muros muestran un acabado moderno que impide visualizar el paramento primitivo. En el muro septentrional, según se veía en el análisis externo, se abre una sencilla puerta, que en el interior desenvuelve un arco que apea directamente en las jambas. Próxima a ella se encuentra una antigua pila de agua bendita. En el muro meridional se abre una sencilla saetera de acusado derrame interno. A los pies de la nave se construyó una moderna tribuna, que, sin embargo, apea sobre una primitiva mocheta. Finalmente, cabe reseñar la existencia de una curiosa estructura, próxima a la fachada principal y adosada

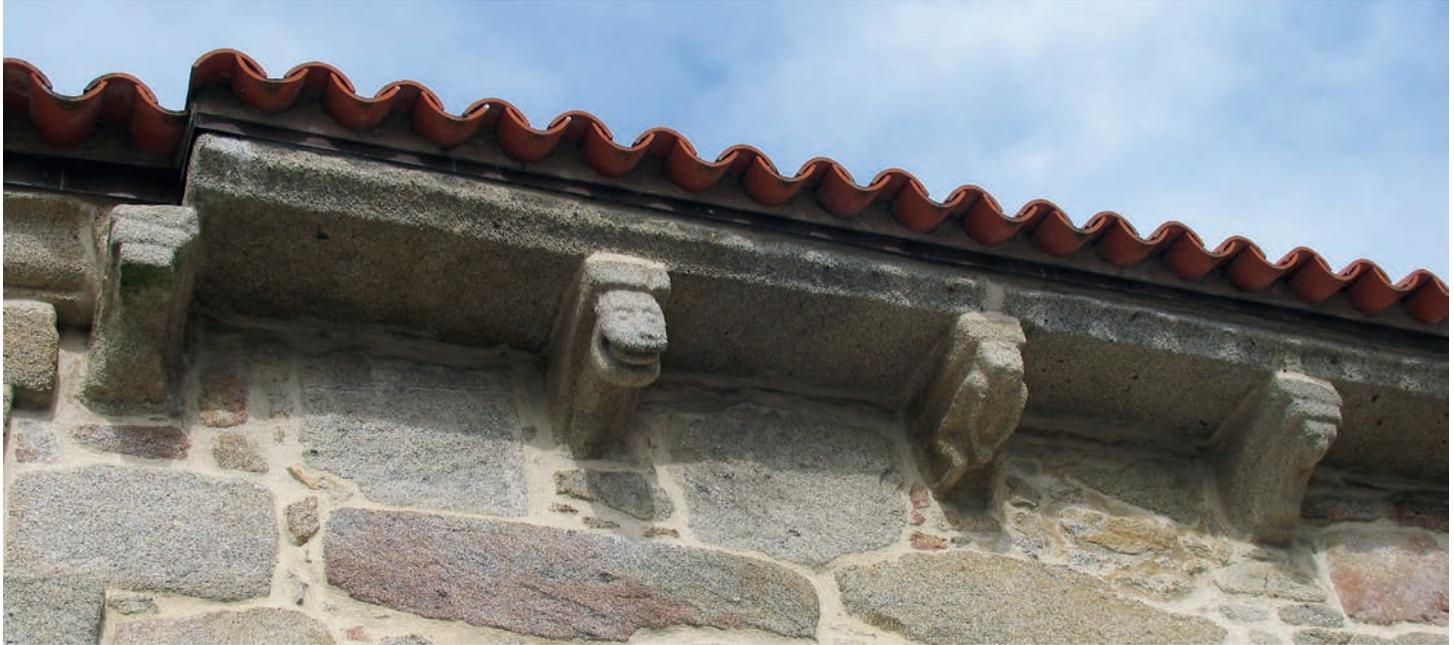
Canecillos del muro sur

Mayor interés presentan, indudablemente, los doce canecillos que alberga su tejazoz, entre los que, de Oeste

a Este se puede observar: uno en curva de nacela; una cabeza monstruosa con la boca abierta y gran lengua; una figura humana sentada ocultando con las manos el sexo; una superposición de planos en curva de nacela, sobre los que se dispone una gota; uno en forma de voluminosa voluta; una cabeza monstruosa similar a la citada, pero de menor tamaño, que parece coger con su gran boca un objeto cuadrangular, quizá un cofre; uno en forma de concha de caracol; otro en nacela, con dos ruedas; uno de difícil interpretación, que muestra una forma acanalada; en curva de nacela, y, por último, una cabeza monstruosa. Hay que mencionar, también, los restos de un arco de gran tamaño, ubicado en la parte más oriental de la fachada. Resulta difícil explicar cuál habría sido su función, aunque de acuerdo con su configuración podría haber sido el arco de ingreso a una capilla lateral, que finalmente no se debió de llevar a cabo.

Debido a los escasos restos conservados y a las considerables modificaciones, resulta difícil concretar una cronología para San Xulián. Ante esto, teniendo en cuenta las características, principalmente de los canecillos, del mismo modo que plantea Valle Pérez, estimo que los restos románicos conservados, corresponderían a un momento avanzado del siglo XII.
