PRADO

Iglesia de San Martiño

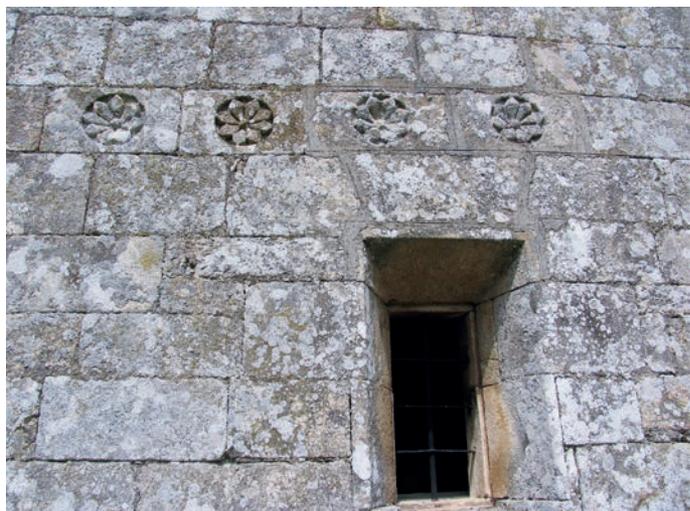
Restos románicos del muro sur

en hiladas irregulares y acabado rugoso. En el románico la pequeña iglesia precedente se modificó, aumentando la altura ligeramente y se abrieron dos vanos en cada fachada lateral. El aumento de altura sólo fue de dos hiladas. Sobre los sillares prerrománicos se dispuso una hilada de sillares más regulares y lisos con el objetivo de crear una superficie homogénea sobre la que disponer la segunda hilada con los tradicionales canecillos. Con la inclusión de una línea de cornisa con canecillos, la iglesia se tornaría de un edificio prerrománico a uno totalmente acorde a los gustos decorativos del románico. En los muros aún se puede observar la altura original del alero románico, en la peculiar alternancia de sillares, unos largos y otros excesivamente cortos, que son el testimonio de los canecillos que parecen haber sido repicados hasta dejarlos a ras con el resto del paramento en época moderna, en el momento de acrecentar la altura de la iglesia.

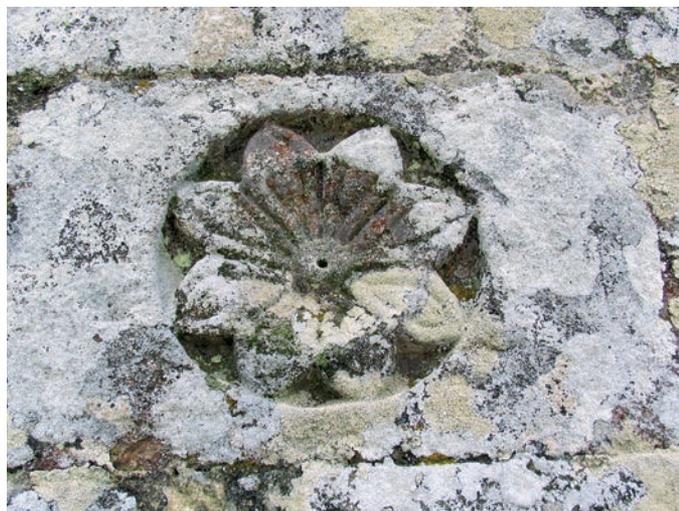
Sillar románico del muro norte

Con respecto al ábside, la reforma románica debió de modificar totalmente el precedente, a juzgar por la presencia, próxima a la puerta meridional, de una franja vertical de muro románica con sillares regulares que marca el límite oriental de la nave románica. Es imposible dictaminar la planta de la cabecera sin la realización de una prospección arqueológica. Como consecuencia de la reforma moderna se aumentó la anchura del presbiterio hasta igualar la de la nave, pero la románica sería sustancialmente más estrecha y baja que la línea de cornisa de la nave. En el exterior del actual ábside, sobre ambas ventanas abiertas en los muros norte y sur, se disponen cuatro rosáceas. Las flores, inscritas en círculos, presentan ocho pétalos apuntados, a excepción de una que tiene nueve, organizados alrededor de un botón central. Se corresponden con las metopas que continúan el arquetipo iniciado en el alero de la fachada de

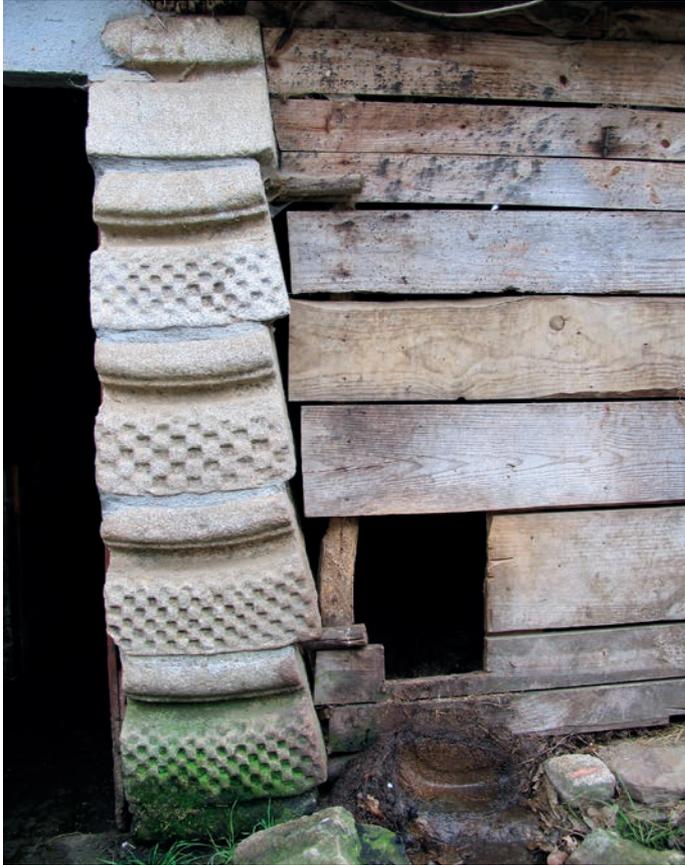
Liñares. Dovelas de un arco románico

En un cobertizo cercano cinco dovelas superpuestas actúan como jamba de una puerta. Responden a dos modelos diferentes; la superior se compone de un baquetón que mata la arista, una media caña y una superficie lisa. Las otras dovelas presentan un grueso bocel en la arista, seguida de un fino filete rehundido y una mediacaña; todas ellas ceñidas por una moldura ajedrezada, tres de ellas con seis filas y una con cinco. Por último, en un alpendre próximo se encuentra una nueva dovela sin ajedrezado.

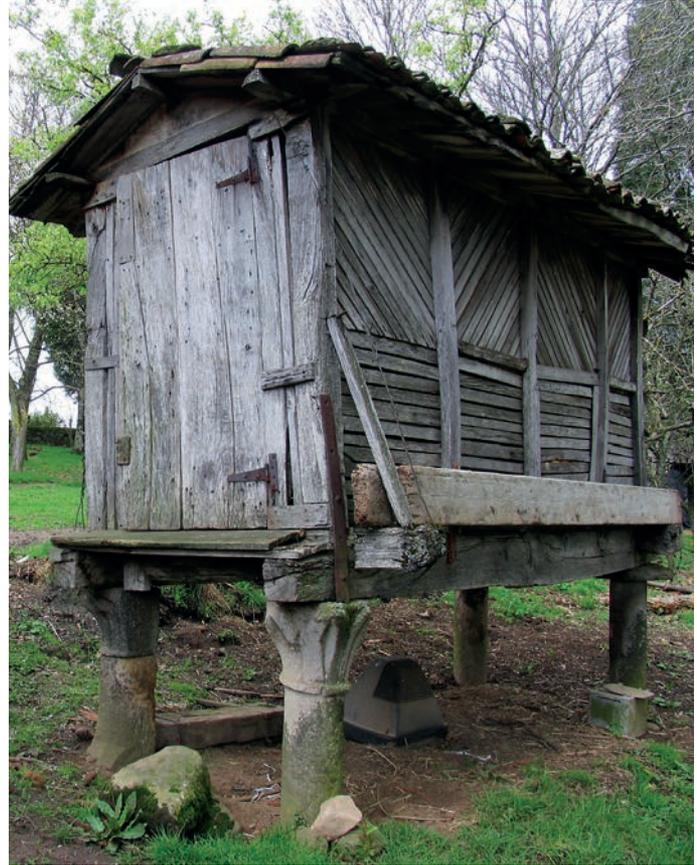
Liñares. Hórreo con capiteles románicos reutilizados

En el lugar de Liñares, a menos de un kilómetro de distancia de la iglesia, se localizaron en 1993 piezas de la iglesia reutilizadas como material constructivo. En un hórreo se reutilizaron columnas y capiteles de la iglesia como pies derechos. En la parte trasera del hórreo los pies son dos fustes monolíticos. En la parte delantera se disponen las piezas más interesantes, los dos capiteles. Están tallados por dos de sus caras, por lo que su disposición tuvo que realizarse en un espacio acodillado. Podría tratarse de una puerta o del arco triunfal en el caso de que su estructura fuese similar a la de las iglesias de la zona de Monterroso, con modelo en la iglesia de San Salvador de Balboa, de amplia difusión en las últimas décadas del siglo XII y los primeros años del siguiente en la zona central de Galicia y que se encuentra en iglesias próximas como en San Xiao

de Rodis (Lalín). Ambos capiteles disponen de un collarino del que arrancan tres hojas apuntadas con una profunda hendidura central. Uno de los capiteles, el del pie izquierdo, posee un segundo orden de hojas en la parte superior. El otro presenta la peculiaridad de que está tallado unido al fuste en una única pieza. Los fustes se encuentran enterrados parcialmente. Fontoira Suris apunta que en el fuste izquierdo, el del capitel independiente, después de realizar una pequeña excavación encontró talladas cuatro bolas angulares de otro capitel; sin embargo creemos más posible que dada la descripción se trate de una basa con garras en los extremos.
