CASTRILLO DE SEPÚLVEDA

Iglesia de San Bernabé Apóstol

Ruinas de San Julián

Despoblado de Villaveses. Ruinas de San Bartolomé

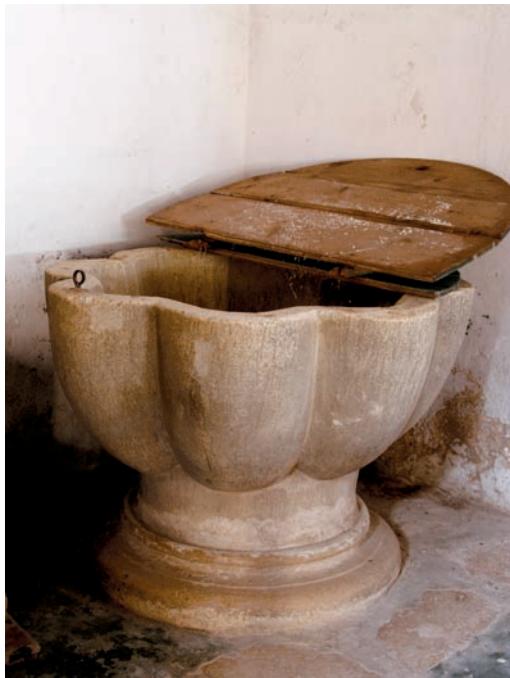
Pila bautismal

En su interior, al fondo de la nave, se conserva un buen ejemplar de pila bautismal de traza románica, de

copa semiesférica interior y exteriormente avenerada con ocho lóbulos, similar a la de Villaseca, de 123 cm de diámetro por 48 cm de altura, sobre pie cilíndrico de 20 cm de altura labrado en la misma pieza y basa de perfil ático.

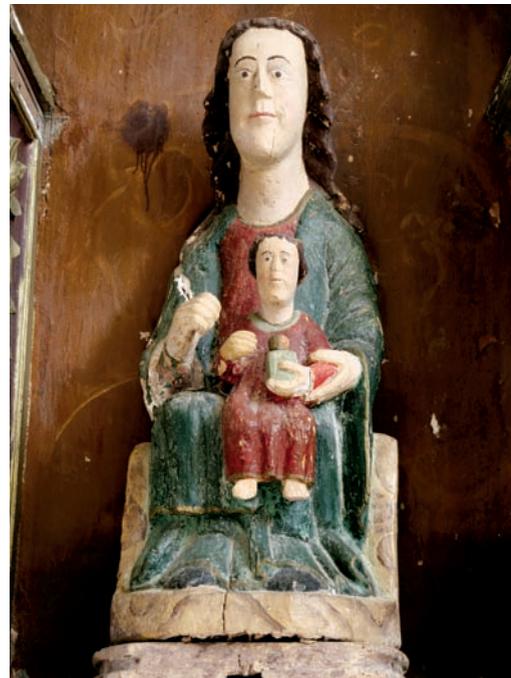
Virgen románica

ha identificado con San Bernabé. La primera, cuya cronología debe rondar la segunda mitad del siglo XIII, mide 70 cm de altura por 28 de ancho y unos 20 cm de profundidad. Muestra a María sedente, ataviada con túnica y manto muy repintados, al igual que el velo, transformado ahora en larga cabellera por gracia de la pintura, sujetando al Niño sobre sus rodillas, en posición frontal y levemente desplazado hacia su izquierda. Jesús porta el Libro en su mano izquierda, mientras debía bendecir con su diestra, sustituida como la de su madre por otra de escayola.

Ambas figuras manifiestan la frontalidad y el hieratismo propio de las Theotokos románicas.

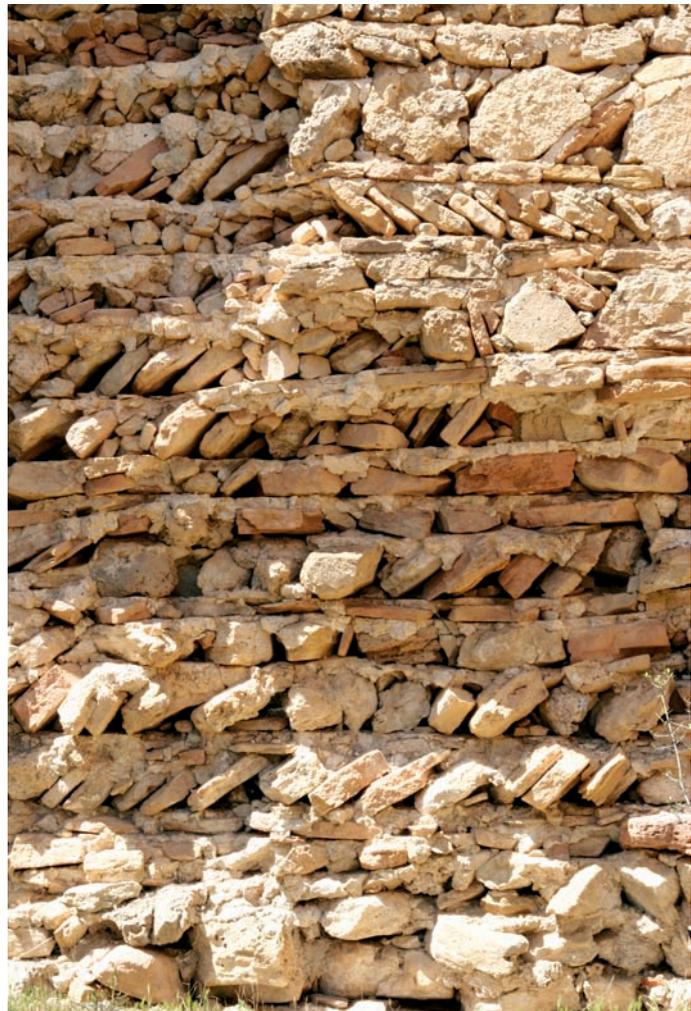
Detalle del aparejo del bastial occidental

En el origen de tal incertidumbre se sitúa el lienzo de muro reutilizado en el hastial occidental de la iglesia de San Julián, correspondiente a una desaparecida estructura con cubierta seguramente de madera a doble vertiente y que presenta un curioso aparejo de mampostería, calificado de altomedieval por los autores que se han ocupado del edificio. Independientemente de la fecha que se le asigne, sin duda anterior al templo románico actual, más que prueba de una edificación prerrománica –extremo que sólo una excavación podría dilucidar– lo es de construcción en época de penurias, pues es la economía de medios que revela dicho muro la que realmente llama poderosamente la atención. En su construcción se utilizan pequeñas lajas de piedra que se disponen en hiladas, alternativamente colocando los mampuestos en oblicuo, en horizontal o incluso sólo pequeñas piedras, y entre ellas finas capas de argamasa que no llegan envolver los mampuestos sino simplemente a compactar las hiladas, como si se ahorrara hasta en el agua del mortero. Hoy descarnado y privado del revoco que debía cubrirlo, observamos el remate a piñón del muro y su menor longitud respecto a la anchura de la nave románica, por lo que hubo de completarse para constituir el cierre occidental de la nave, viendo en ambos extremos algunos bloques de piedra de buen tamaño. Además de sobrelevado, fue además forrado al exterior con otro muro de mampostería para soportar una pequeña espadaña, probablemente de dos troneras y de la que sólo restan algunos sillares. En el hastial, además, se abrió en la hoja exterior una ventanita de arco de medio punto que a duras penas intenta coincidir con la saetera interior.

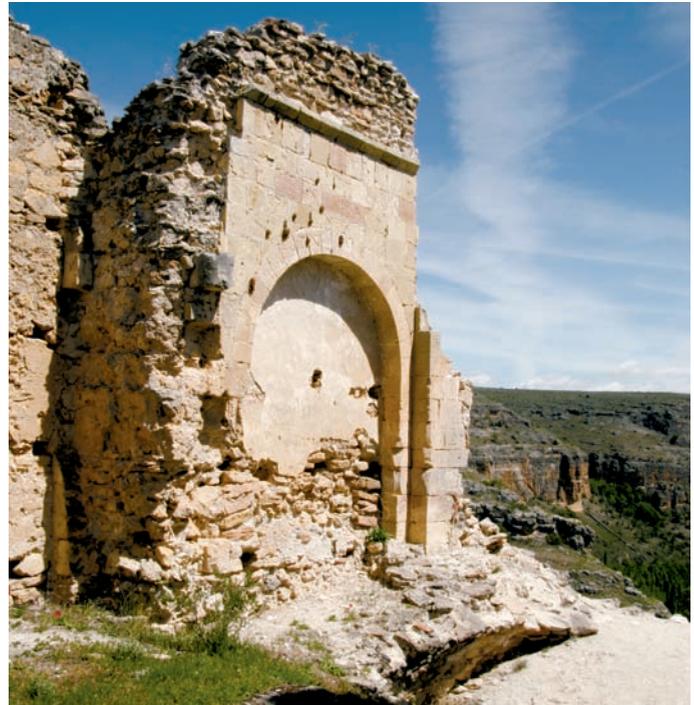
Cabecera y cripta

La cabecera se compone de tramo recto y ábside semicircular asentado a plomo con el cortado, sobre la roca viva, del que apenas resta el arranque del tambor tras su reciente derrumbe, en mampostería enfoscada al exterior y forro de sillería al interior. Según la descripción de Conte Bragado a partir de fotografías anteriores al desplome, el interior “estaba recubierto de sillares hasta la misma altura del tramo recto de la cabecera, tenía dos pequeños arcos ciegos colocados simétricamente a los lados del eje imaginario que dividiría el ábside en dos partes iguales. Otra pareja de arcos iguales a éstos y en esta misma situación aparecen en el exterior, empotrados en el muro de mampostería”. Suponemos que tales arcos corresponderían a las ventanas laterales del hemiciclo. Sí restan los muros del presbiterio, que combinan también la mampostería con un forro interior de sillería perfectamente escuadrada, de la que hacen economía mediante dos grandes arcos ciegos de medio punto en ambos paramentos. Sobre ellos se dispone una imposta achaflanada sobre la que volteaba una bóveda de mampostería, de la que apenas subsisten los riñones. El hemiciclo, a tenor de la fotografía publicada en 1979 en la obra *Patrimonio Arquitectónico y Urbanístico de Segovia*, se cerraba con un cascarón, del que no restaban sino los arranques. Del arco triunfal se mantienen algunos tambores de las columnas entregas sobre las que apeaba, así como el rebaje junto a la cornisa donde se ubicarían los hoy expoliados capiteles.

Ocupando toda la longitud de la cabecera se encuentra una pequeña cripta o *confessio*, que repite la planta de la capilla. Parcialmente colmatada por escombros, es visible el arranque de la bóveda de calicanto que la cerraba, así como los escalones que parten bajo el triunfal, tallados en la roca como la misma cripta. No son frecuentes estructuras de este tipo, que podemos considerar inspiradas en las del Salvador y San Justo de la cercana Sepúlveda, aunque también las encontramos en San Nicolás de Soria, por ejemplo. Poco podemos decir sobre la función de ésta que nos ocupa, salvo que sus reducidas dimensiones, mucho menores que los casos antes citados, aconsejan pensar en un uso funerario más que cultural.

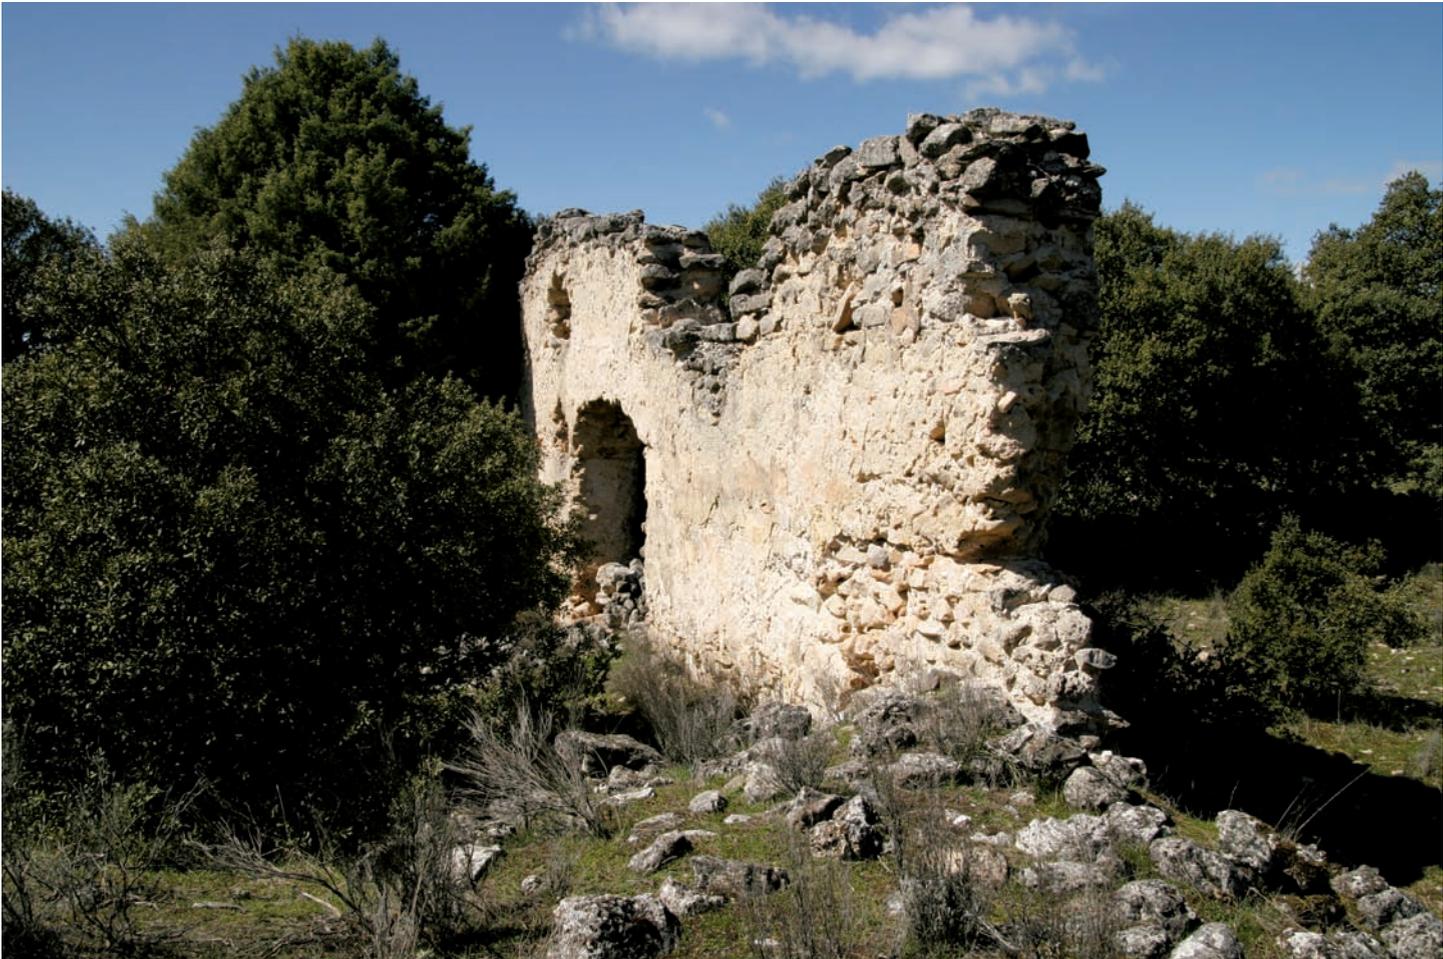
Restos de la nave

Menguados son los restos conservados de la iglesia del poblado, citado en el reparto de rentas del cabildo segoviano de 1247 aportando trece maravedíes y medio al nieto del obispo. Conocemos su advocación y maltrecho estado a mediados del siglo XV por la visita pastoral realizada a la diócesis en 1446-1447, en la que se dice de "Sant Bernabé de Villaueses" que "la iglesia se va a caer dela qual está cayda lo del sobre el Ihesú, e alcança poco que todas las posesiones dise el cura dende que son suyas. E tiene dos campanas, mandé que las vendiessen e fisiessen la iglesia e mercassen una pequenna. Es de Ruy Sánches clérigo de Sant Pedro de Sepúlvega". Suponemos que llegaron a cumplirse tales mandas, pues en 1591 el ensamblador Juanes de Aldaba hacía un nuevo retablo para la misma. Hoy de ella apenas se mantiene en pie un paredón de mampostería enfoscada que corresponde al muro norte del edificio, en el que, a juzgar por el hueco que lo horada, debía abrirse una

portada, y quizás dos ventanas. Quedan además vestigios del hastial occidental, siendo un mero derrumbe irreconocible el muro sur y la cabecera. Poco más puede decirse del montón de ruinas, que no manifiestan indicio alguno que permita aproximación estilística o cronológica alguna.
