OTROS VESTIGIOS

Abanco *Iglesia de San Pedro*

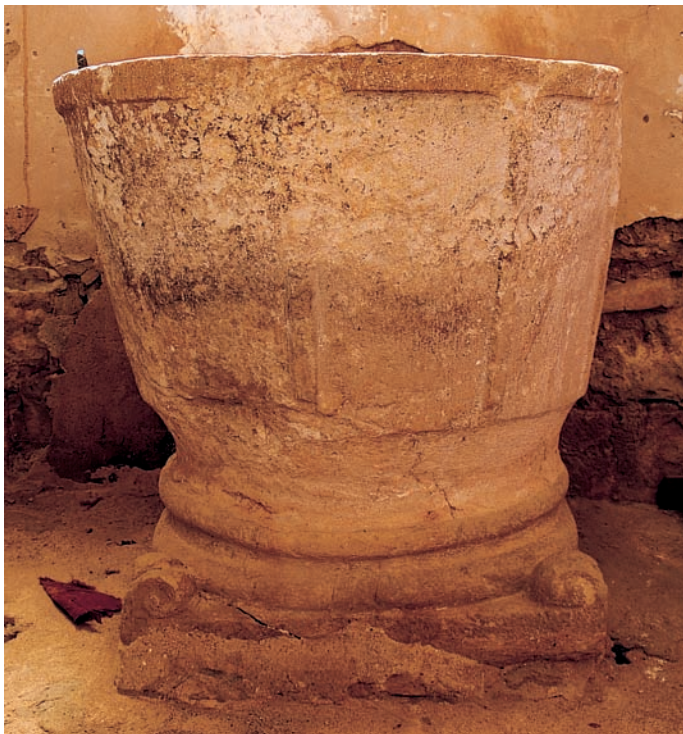
Pila bautismal de Abanco

POBLACIÓN SITUADA a unos 12 km al sur de Berlanga de Duero. En la iglesia parroquial de San Pedro se conserva una pila bautismal de posible traza románica, aunque muy tardía. Presenta una sencilla copa de forma troncocónica decorada con simples bandas verticales y una basa formada por un toro con garras en forma de volutas. Su cronología deber ser posterior al 1200.
