# ARANCÓN

## *Iglesia de Nuestra Señora de la Asunción*

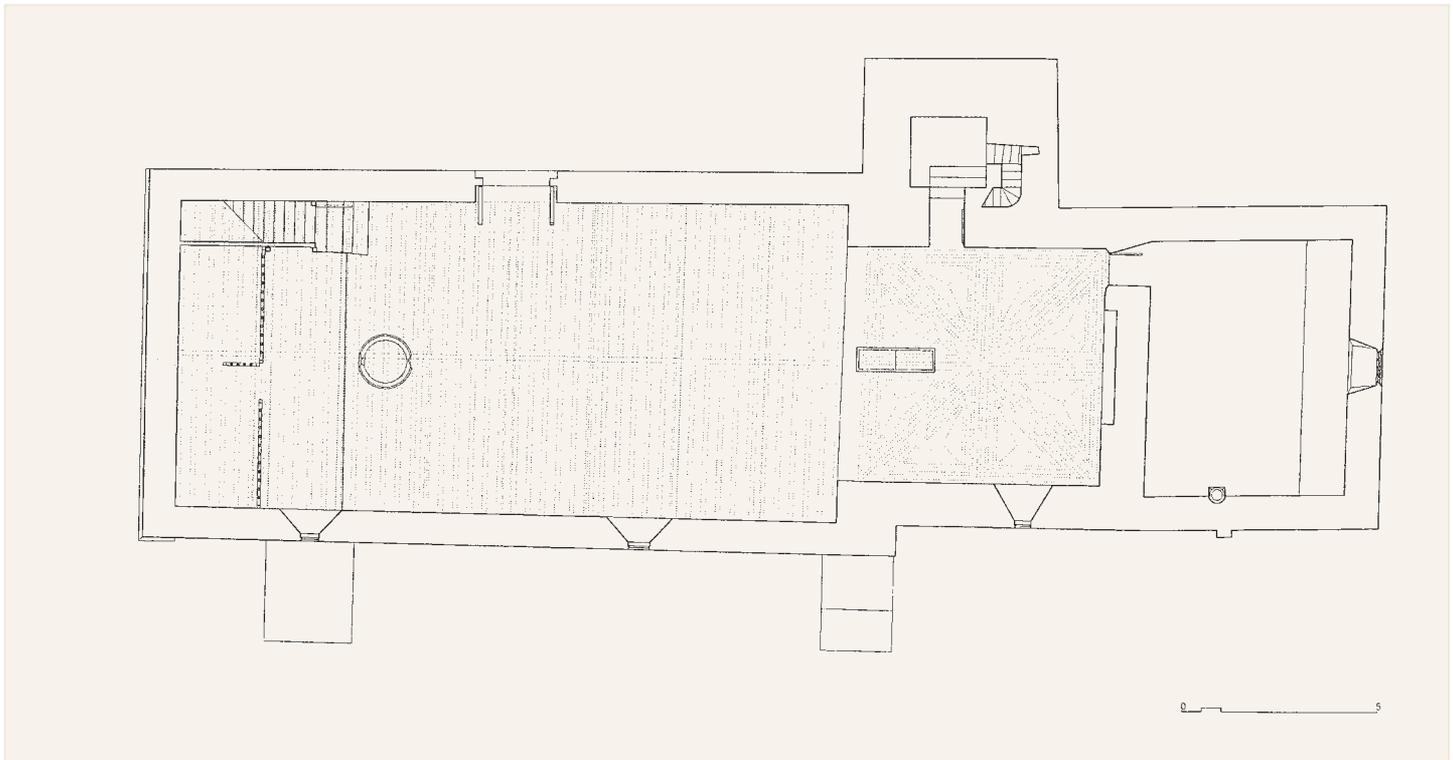
*Planta*

El primitivo templo era de una sola nave y ábside probablemente semicircular que fue sustituido posteriormente por una cabecera cuadrada de época barroca a la que se adosó también la sacristía. La parte románica está construida de mampostería y sillarejo, rematándose sus muros con una cornisa lisa soportada por canecillos con perfil de nacela. En el lado meridional se levantaron dos gruesos contrafuertes en época posmedieval que distorsionan su aspecto original. En este mismo muro se abría una pequeña portada, hoy cegada, compuesta por un arco de medio punto. Dada su ubicación, es posible que fuera el acceso principal al primitivo templo, pero su extremada sencillez que contrasta con el mayor interés de la del lado norte, lo hace poco probable.

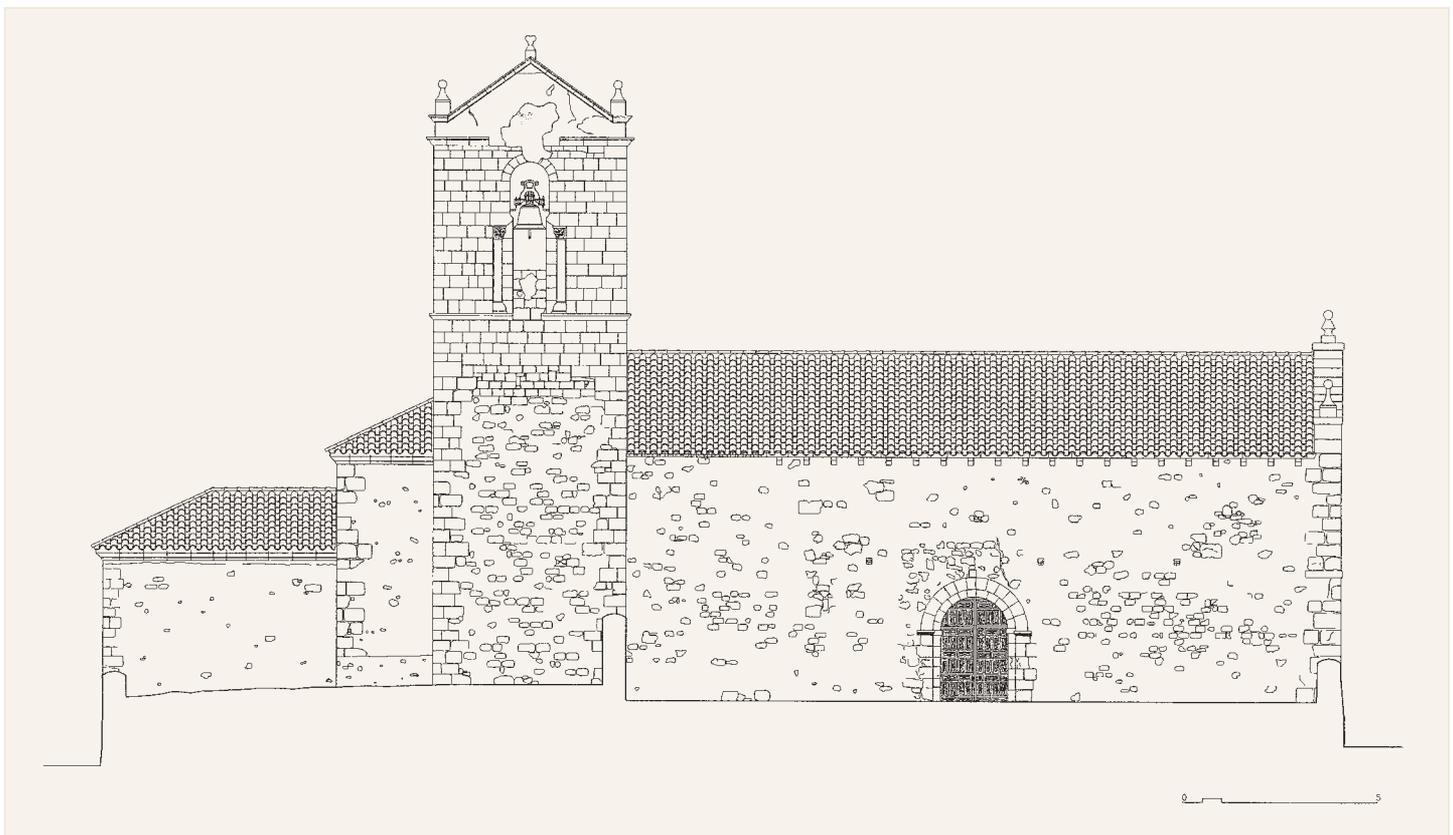
*Alzado norte*

La portada septentrional está compuesta por un arco de medio punto y una arquivolta lisa que descansa sobre cimacios decorados con roleos de cuidada factura, motivo que se repite de forma casi idéntica en las pilas bautismales de

Cubo de la Sierra y Cuéllar de la Sierra, así como en un cimacio de la parroquial de Hinojosa de la Sierra. Por encima de la puerta se conservan tres canchillos separados en varios metros que soportaron la techumbre de un pórtico desaparecido. Uno se decora con una figura sedente de rasgos simiescos y los otros dos con rollos superpuestos.

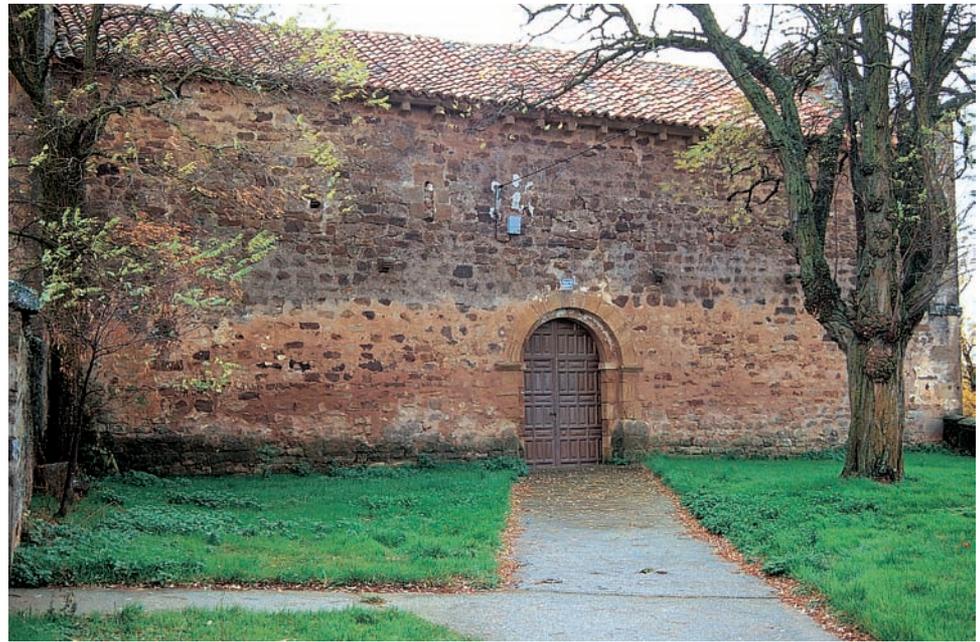
*Muro septentrional*

Una saetera cegada en el mismo muro indica cuál era el sistema utilizado para proporcionar iluminación al interior.

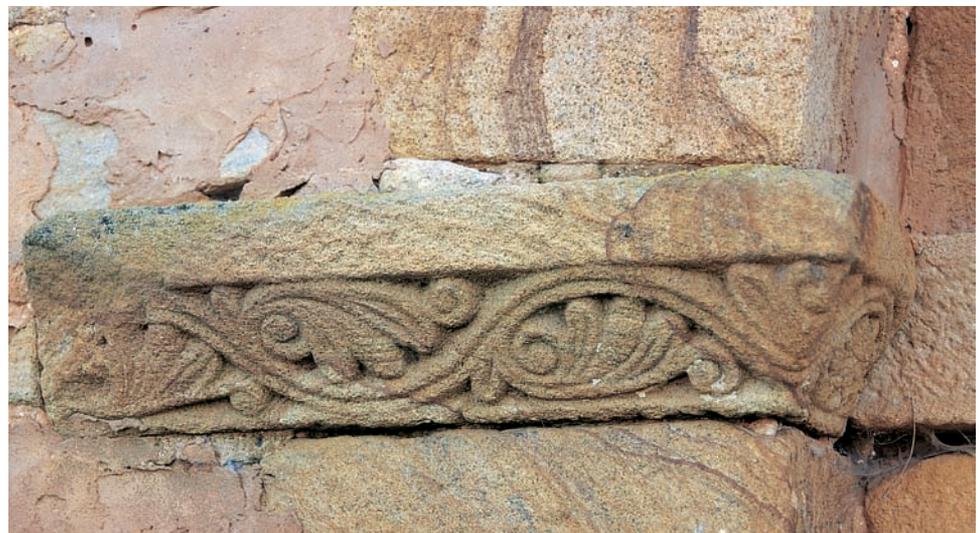
*Detalle de la portada*

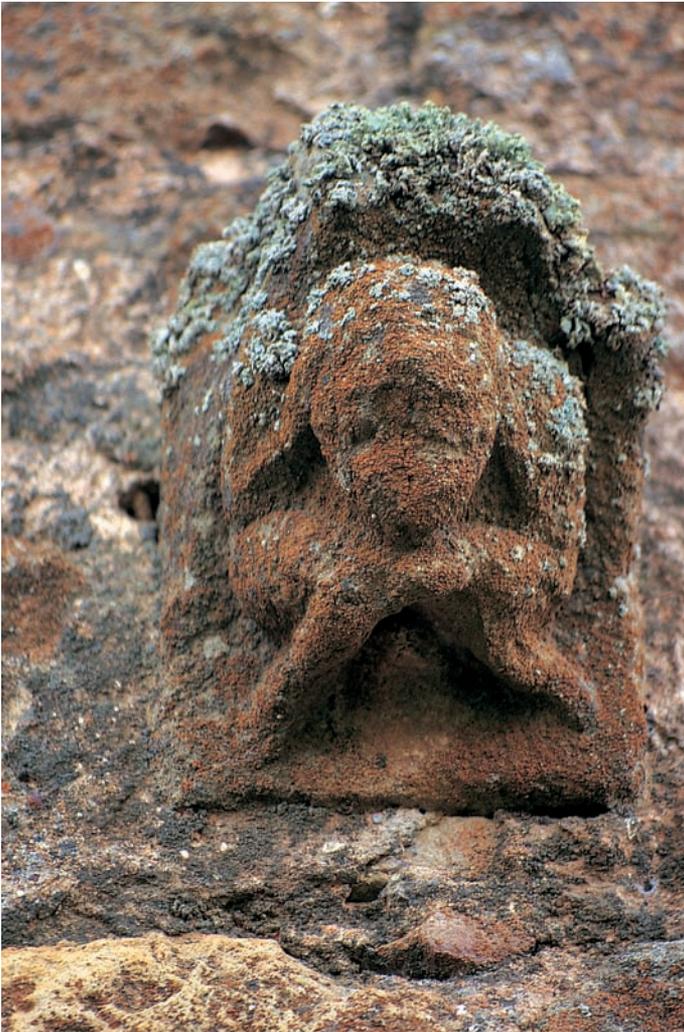
*Canecillo del antiguo pórtico septentrional*

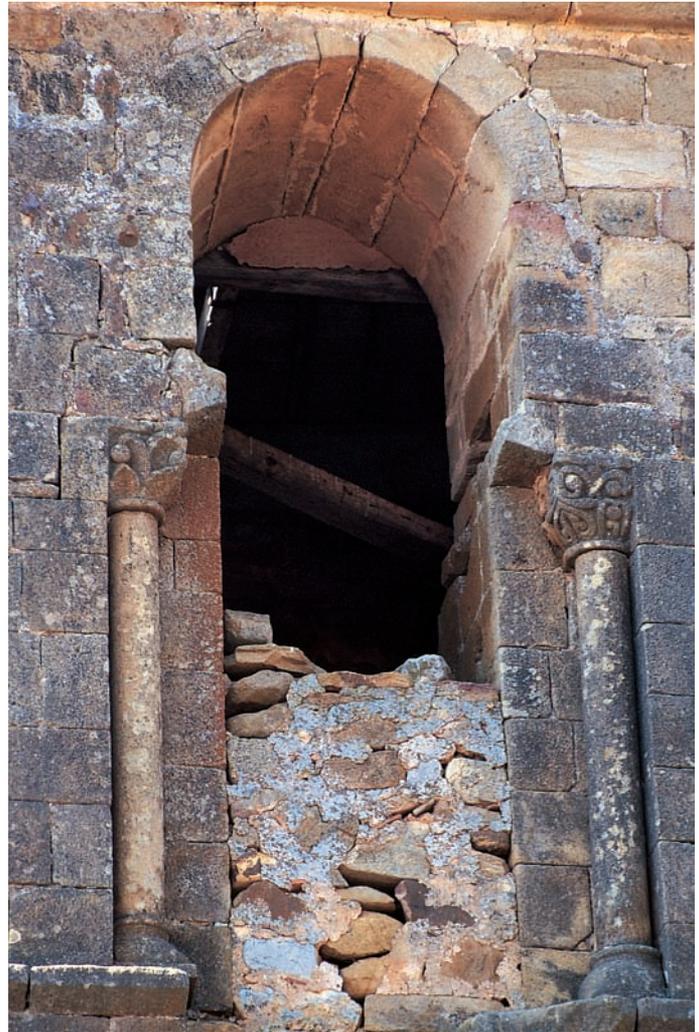
El cuerpo de campanas presenta la particularidad de estar abierto únicamente por tres de sus lados (norte, este y oeste) mediante troneras formadas por arcos de medio punto muy peraltados que apoyan sobre columnillas provistas de sus correspondientes capiteles, salvo la occidental. Todos ellos muestran una temática vegetal, de factura muy simple, a base de hojas de palma y tallos ondulantes

*Detalle de la torre*

acogiendo bolas. El estilo, como es habitual en la mayor parte de los ejemplos rurales analizados, es más bien popular, prescindiendo de grandes complejidades en la elección de los motivos representados.

Las transformaciones que experimentó la fábrica del edificio medieval afectaron también al remate de la torre que carece de cornisa y canecillos románicos. Los arcos de las troneras se recrecieron y se construyó el frontón triangular que corona su lado septentrional.

Adosada al muro norte de la cabecera se levanta la torre románica, de planta cuadrada y dos cuerpos separados por una imposta biselada. Su estructura y disposición recuerda a las de Renieblas y Peroniel del Campo. En el cuerpo inferior,

macizo y de mayor altura, quedan vestigios de una antigua puerta abierta a poniente que fue cegada al prolongarse el muro de la nave. Esta puertecilla facilitaba el acceso independiente a la torre, que tras las reformas de los siglos XVII-XVIII se hace desde el interior del templo.
