RIOSECO DE SORIA

Iglesia de San Juan Bautista

Ermita de la Virgen del Barrio

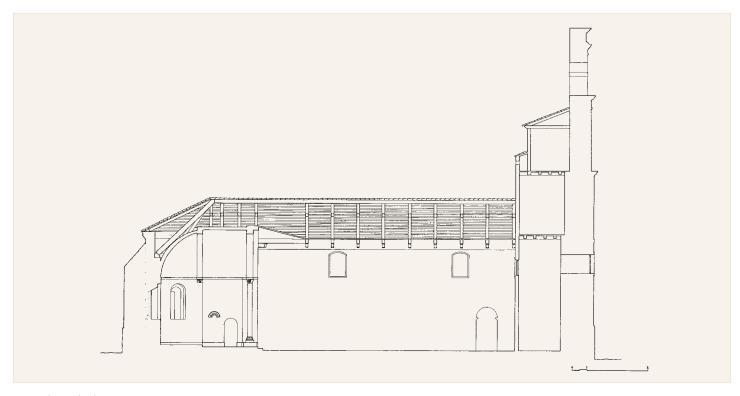
Sección longitudinal

En el interior, la capilla mayor se cubre con una bóveda de horno en el hemiciclo y con cañón apuntado en el presbiterio. Se abre a la nave a través de un arco triunfal, también apuntado, que descansa sobre dos columnas provistas

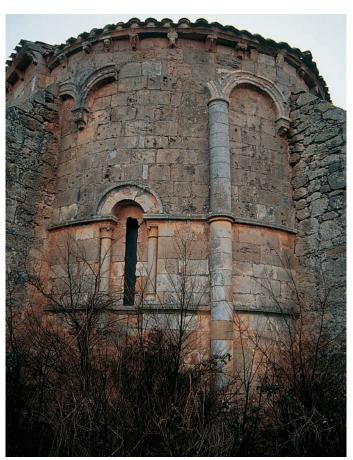
Ábside

El ábside es de planta semicircular y se articula en tres paños por medio de dos columnas adosadas sobre las que volteaban nueve arcos de medio punto —tres en cada paño—, en su mayor parte desaparecidos. Estos arcos, cuya función era meramente decorativa, apoyaban en las propias columnas y en pequeñas ménsulas situadas entre ellas.

Sólo se han conservado, aunque muy deteriorados, los del sector más meridional y alguno del paño central, habiendo desaparecido el resto tras haberse producido algún derrumbe parcial de la estructura que afectó a la parte superior del ábside y al muro norte del presbiterio. Ello provocó también la colocación de tres grandes contrafuertes que modificaron considerablemente el aspecto original de la cabecera tapando, incluso, una de las tres ventanas que se abren en la misma. Éstas están formadas por un arco de medio punto soportado por una pareja de columnillas con capiteles decorados con esquemáticos acantos de fina talla. Recorren todo el ábside dos impostas molduradas, una marcando el arranque de estas ventanas y otra a la altura de los cimacios. Completa la decoración de la cabecera una cornisa de nacela soportada por una colección de canecillos de formas geométricas, vegetales y algunos figurados con cabezas antropomorfas, animales, personajes en diferentes actitudes y un exhibicionista.

La disposición de arquerías decorativas bajo el alero del ábside es un recurso que apenas se dio en el románico soriano. Sólo la parroquial de Valdenebro ofrece una articulación parecida a la de Rioseco, pero mucho menos elaborada.

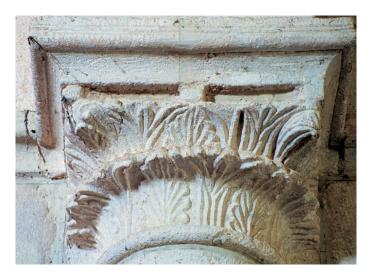
Capitel del arco triunfal

de capiteles decorados con hojas de acanto y piñas. La factura y el estilo son idénticos a los de los capiteles de las ventanas, lo que prueba la existencia de un único taller encargado de la escultura ornamental.

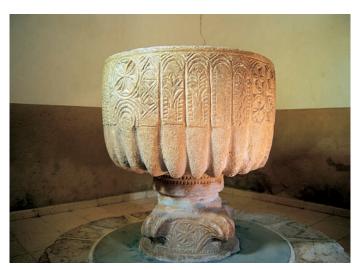
Pila bautismal

Al lado norte de la nave se adosó una estancia moderna que guarda una pila bautismal contemporánea del edificio románico. Presenta un basamento circular, sobre el que apoya un extraño pie de 43 cm de altura decorado con una especie de pitones en las esquinas y entre ellos unas cruces patadas inscritas en círculos. A continuación, una moldura cilíndrica con doble fila de dentado da paso a una copa $(86 \times 54 \text{ cm})$ decorada en su mitad inferior con gallones y en la superior con diversos motivos geométricos y vegetales (medallones que albergan cruces patadas y hexapétalas, semicírculos afrontados, bandas dentadas, aspas, hojas, etc.).

La técnica es muy elemental, con una talla plana que se limita al vaciado de las líneas que forman los motivos dejando un relieve poco pronunciado de clara evocación prerrománica. Pese a ello, el resultado final es de un atractivo diseño que no encuentra paralelos cercanos en el románico de la provincia. Sólo en la pila bautismal de Escobosa de Calatañazor, custodiada en el patio del palacio episcopal de El Burgo de Osma, se trató de imitar su decoración, pero la talla con trinchante con que fue ejecutada denota ya una factura claramente gótica, siempre posterior a los años finales del siglo XII que es la cronología que asignamos al ejemplar de Rioseco.

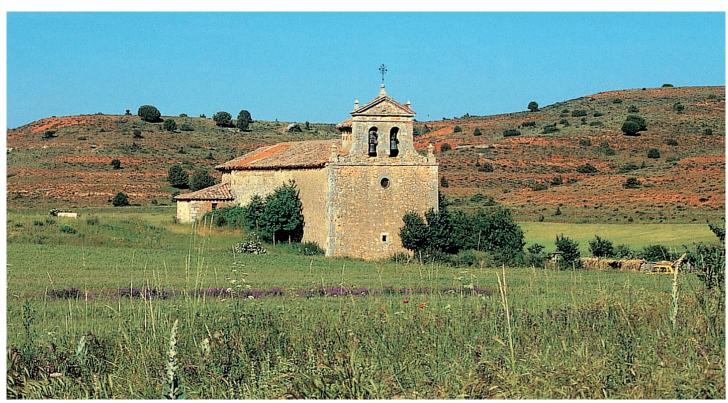
Exterior

Se trata de un edificio románico construido en mampostería hacia finales del siglo XII o principios del XIII. Su estructura de nave única y ábside semicircular experimentó en los siglos XVIII y XIX algunas reformas que desvirtuaron su aspecto original. Por entonces fueron recrecidos todos los muros y eliminada la primitiva línea de cornisa con sus correspondientes canecillos románicos. Desapareció también el primitivo desnivel que había entre el tejado del ábside y el de la nave, el cual se intuye todavía por algunos canecillos lisos que se han conservado. El espacio de la nave se alargó hacia los pies, cerrándose con una espadaña construida en 1846.

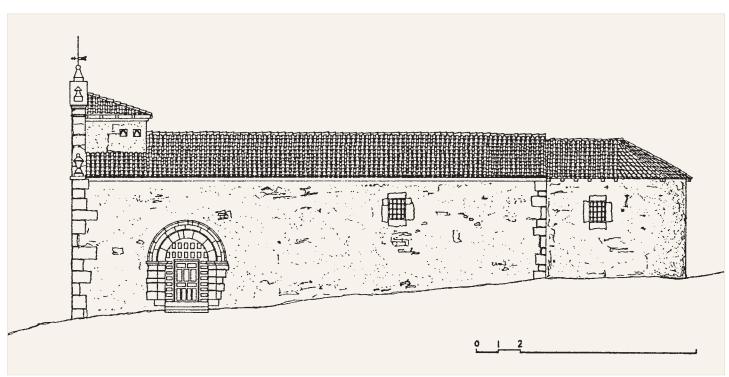
Alzado sur

En el muro sur de la nave se encuentra la portada de acceso, formada por dos arquivoltas lisas de medio punto separadas por una moldura de nacela y guarnecidas por una chambrana de similar corte.

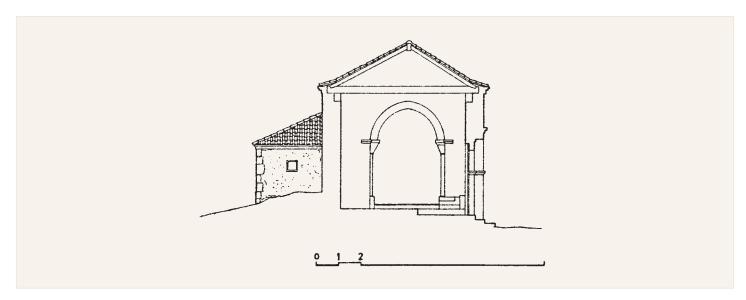
Sección transversal

En el interior, la nave se cubre con una techumbre de madera y la capilla mayor con un artesonado poligonal que sustituyó probablemente a una primitiva bóveda de cantería. Comunicando ambos espacios se abre un arco triunfal ligeramente apuntado que descansa sobre dos semicolumnas provistas de capiteles decorados con volutas muy geometrizadas entre las que se disponen piñas y hojas invertidas. Los cimacios presentan tallos ondulantes a modo de roleos y esquemáticas palmetas, todo ello oculto bajo una gruesa capa de pintura moderna. A nuestro entender estos capiteles fueron labrados por el mismo taller que trabajó en El Salvador de Soria, Ribarroya, Villaciervitos, Arancón, Hinojosa de la Sierra y en la ermita de Muriel de la Fuente, así como en las pilas bautismales de Cuéllar de la Sierra, Valdegeña y Cubo de la Sierra. Todas ellas son obras que por su técnica y estilo pueden fecharse a finales del siglo XII o principios del XIII, cronología que también se puede asignar a esta ermita.
