VELAMAZÁN

Iglesia de San Sebastián (cementerio viejo)

Ermita de la Virgen de la Dehesa

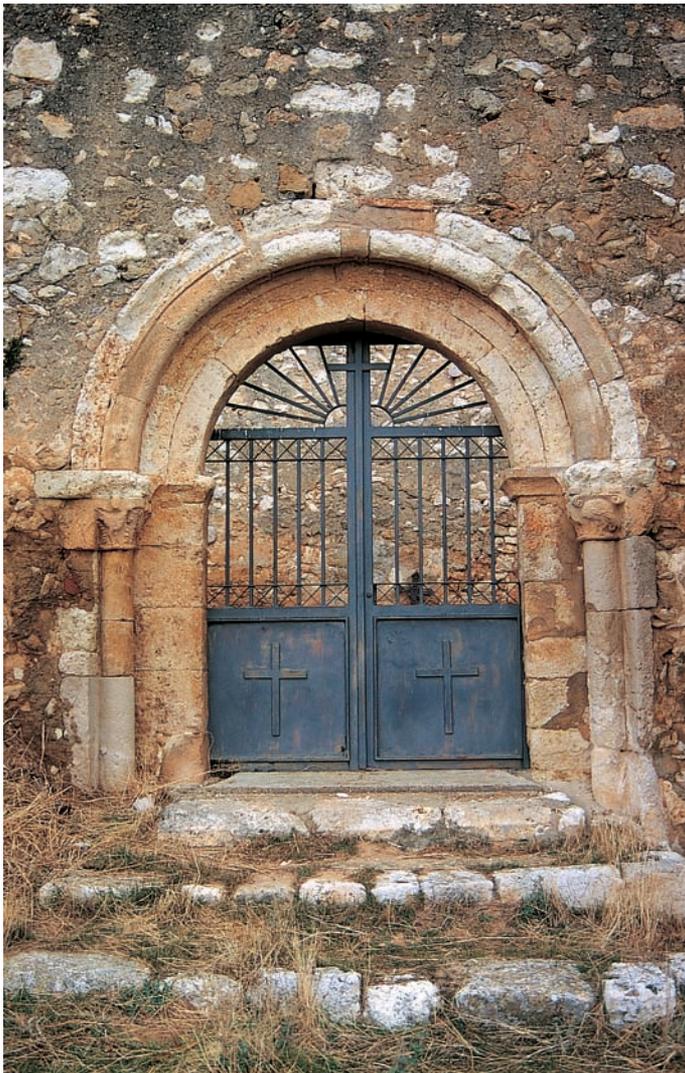
Portada

Hoy se mantiene todavía en pie la caja de muros del viejo templo gótico, de una sola nave y torre, construido enteramente de mampostería. El único testimonio románico conservado es la portada que se abre al mediodía, aprovechada de una construcción anterior. Consta de arco de medio punto seguido de una pequeña arquivolta de bisel, otra con grueso bocel y un guardapolvo de nacela. La arquivolta de bocel apoya sobre dos columnillas provistas de capiteles figurados. El de la izquierda muestra a dos aves o gallináceas picoteando

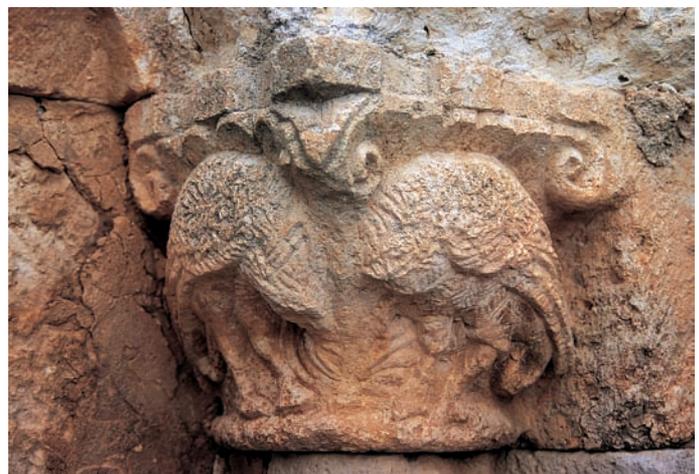
Capitel de la portada

de un tallo con hojas dispuesto en el vértice de la cesta. El de la derecha representa dos posibles arpías mutiladas. Parece obra tardía, de principios del siglo XIII.

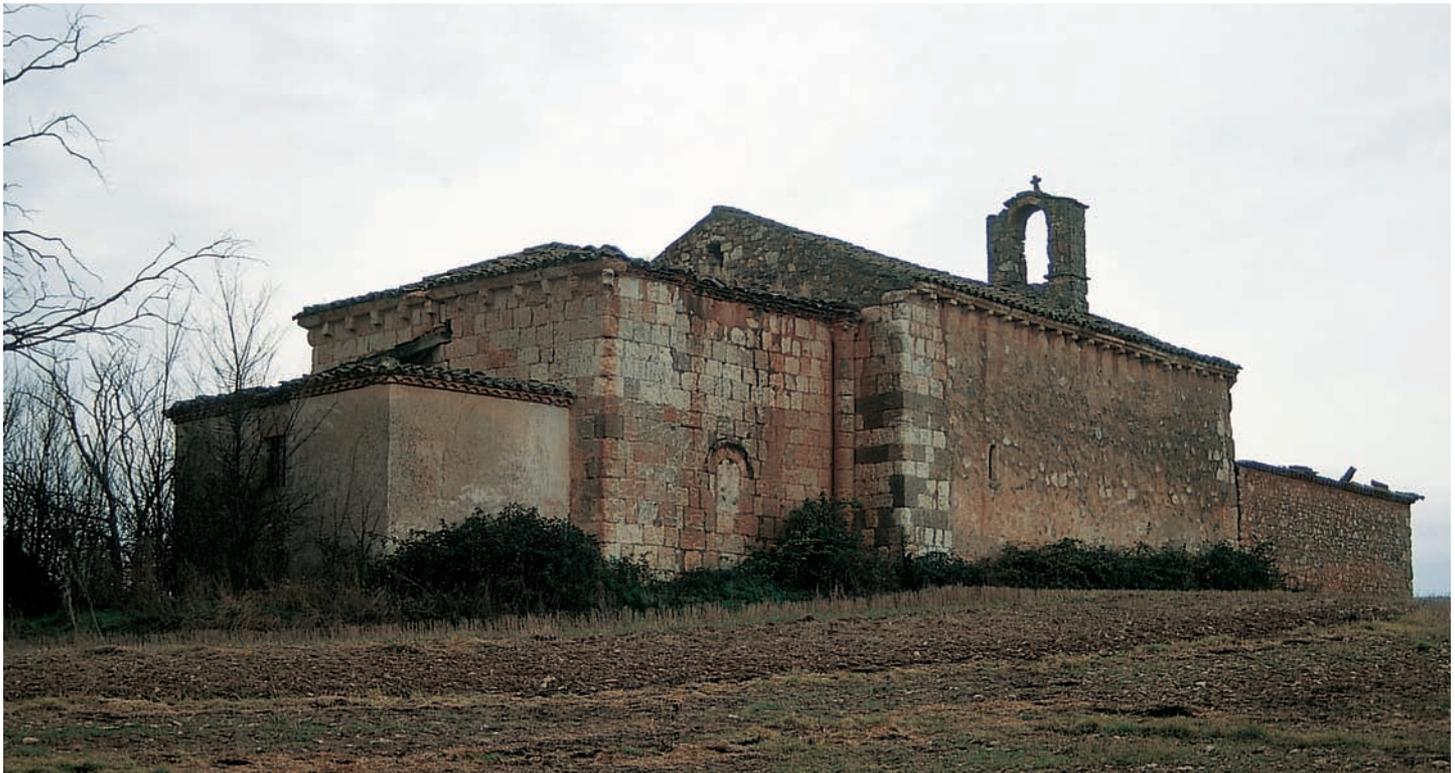
Exterior

La ermita de la Virgen de la Dehesa, cuya titular se encuentra en la iglesia parroquial del pueblo, es una interesante construcción románica de una nave y ábside rectangular. La fábrica románica quedó en parte alterada por la construcción de otras dependencias, como la sacristía y

la casa del santero. Sobre el hastial occidental se levanta una simple espadaña de un solo hueco. La nave se construyó en aparejo de mampostería mientras que la cabecera se realizó en sillería bien escuadrada con contrafuertes de poco resalte en las esquinas. Los alzados de los muros se coronan en una cornisa con perfil de nacela soportada por canecillos lisos. Por otra parte, las cubiertas de ambos espacios se disponen a diferentes alturas, siendo más elevada la de la nave. La solución más original que encontramos en este edificio es la articulación que se da en la unión

de nave y ábside, colocando en el ángulo que allí se forma una columna que llega hasta la cornisa.

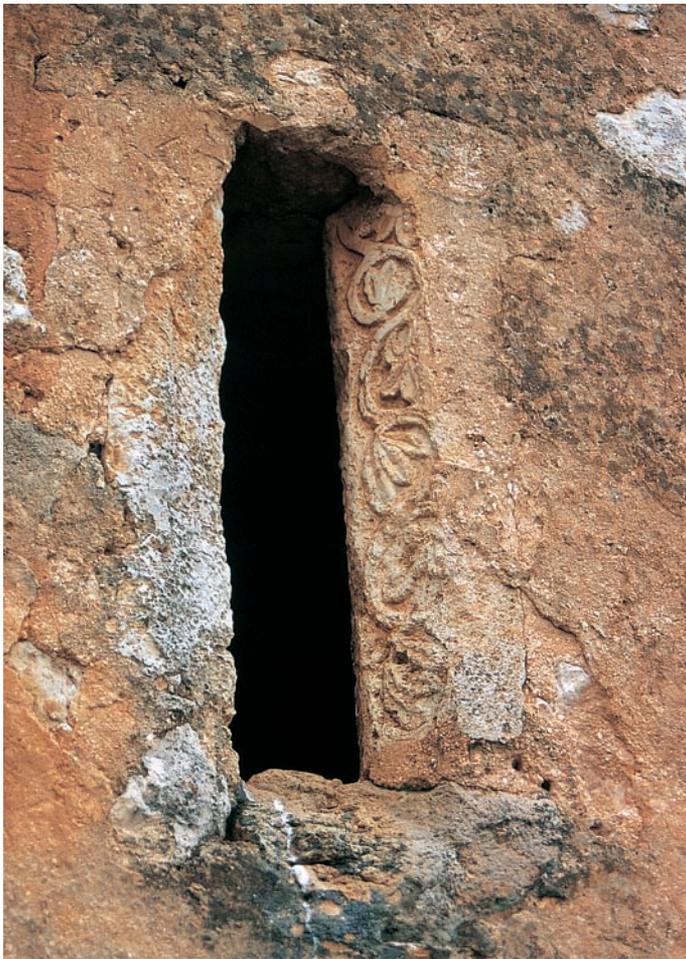
Ventana del muro norte de la nave

La iluminación de la nave se realiza por medio de una estrecha saetera abierta en el muro norte compuesta por dos piedras verticales, una de las cuales se decoró con tallos vegetales y hojas muy planas. En los lados norte (actualmente cegada) y sur de la capilla absidal se abren dos ventanas con doble derrame formadas por arcos de medio punto con moldura de bisel, tanto en el interior como en el exterior. Otra más había en el testero pero fue sustituida por la actual.

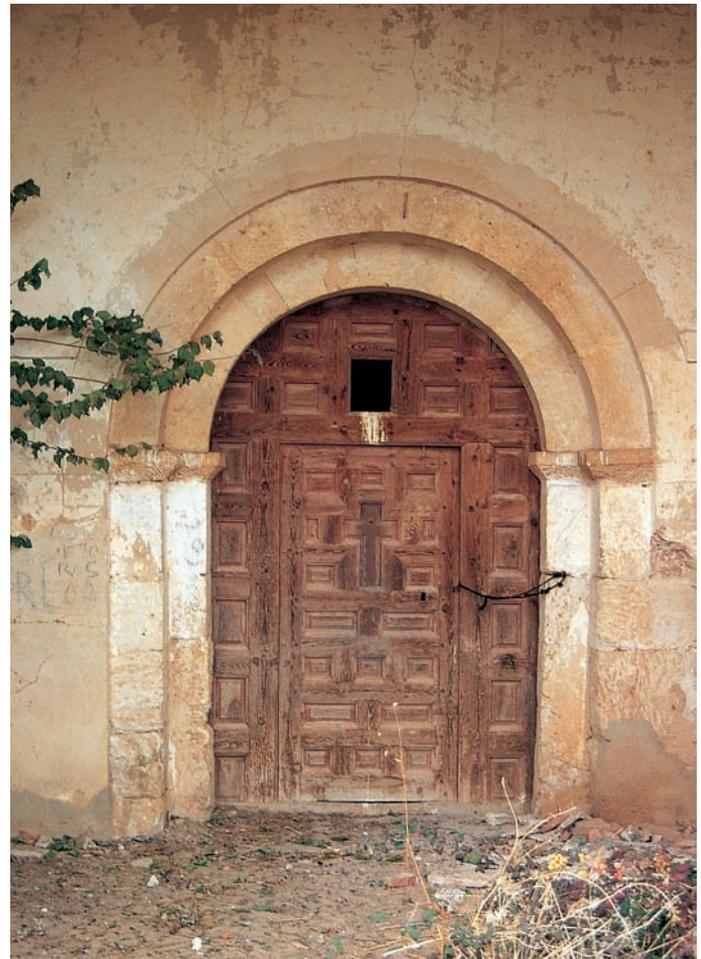
Portada

El acceso al interior se realizaba a través de dos puertas románicas. La principal es la que se abre al mediodía protegida por un pórtico moderno de ladrillo y cantería. Se compone de arco de medio punto doblado que apoya sobre impostas decoradas con esquemáticos roleos y zarcillos. Otra portada más sencilla se dispone a los pies del templo, formada por un arco de medio punto con cimacios de bisel.
