# DONVIDAS

## *Iglesia de San Juan Bautista*

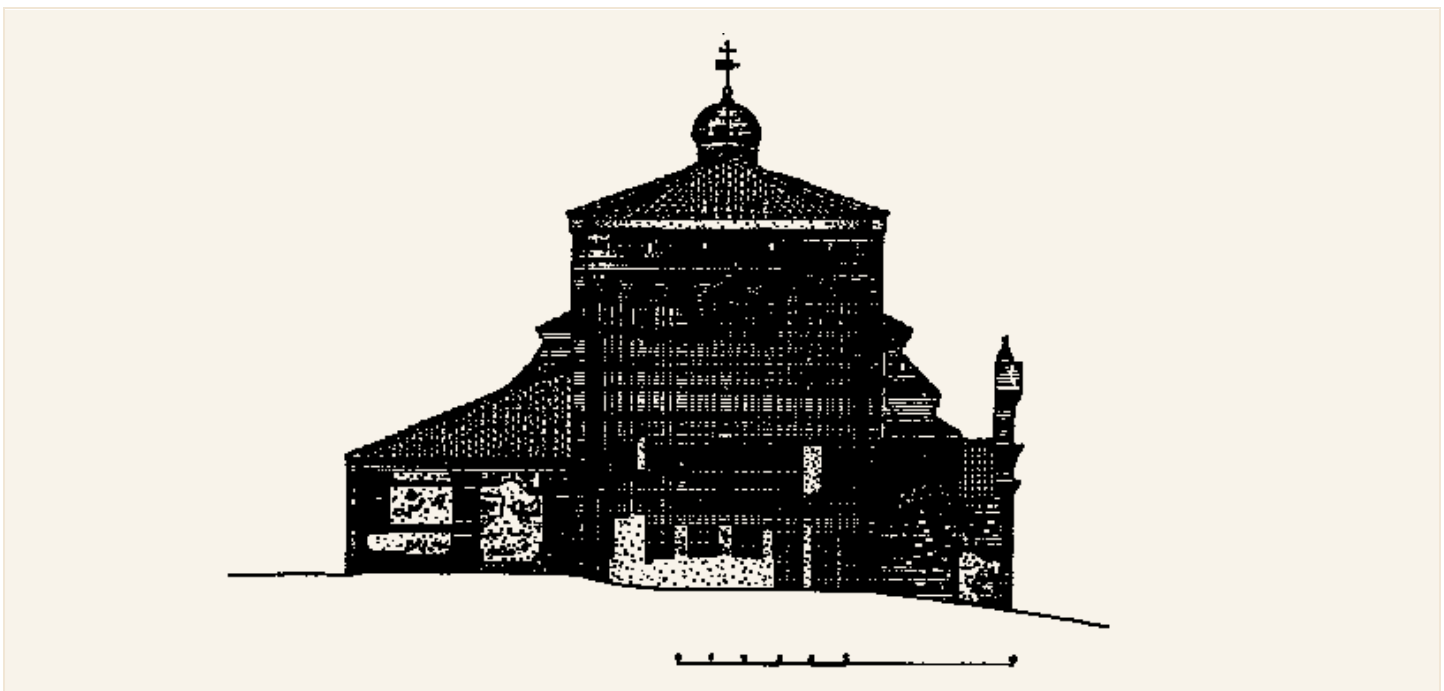
*Alzado este*

Tanto en el tramo curvo como en el recto de su cabecera hay esbeltísimos arcos que recorren toda su superficie desde el suelo hasta el friso de esquinillas que remataba la decoración y que hoy tiene sobre él un cuerpo recocado, de escasas dimensiones y con los mechinales aún abiertos que deben ser testigos de alguna reforma en la cubierta de la cabecera en cuyo interior hay un gran ático sobre una bóveda que tiene su interior decorado con geométricas yeserías barrocas. La disposición de esta sucesión de arquerías en gran número (doce en el ábside y otras tres en cada

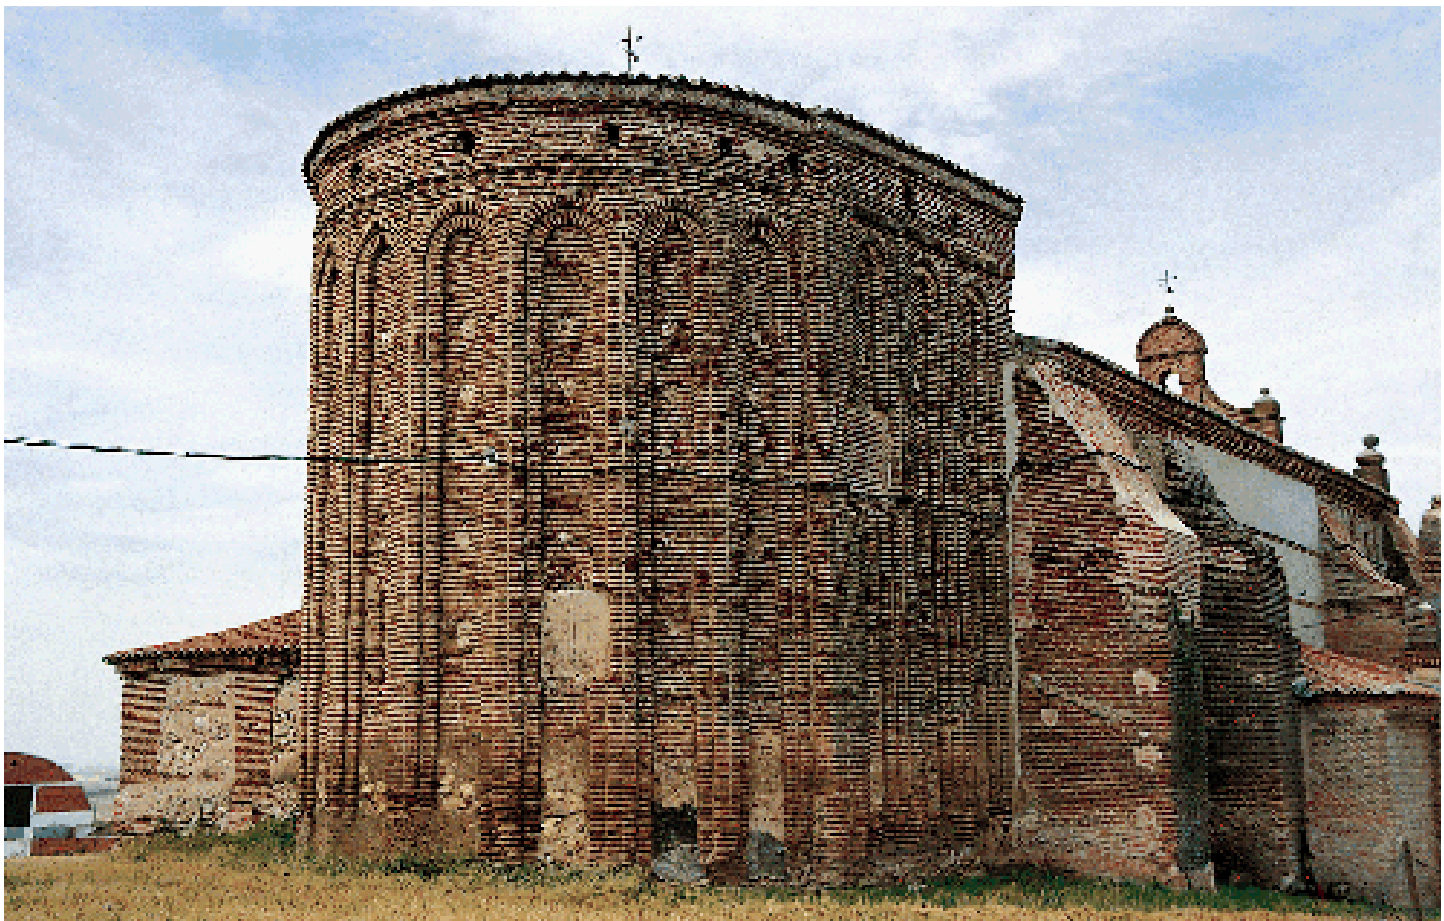
*Ábside*

lado de los tramos ciegos) confiere a este templo, que hoy es de pequeñas dimensiones y pensamos que ya del siglo XIII, una imagen de esbeltez y potencia, que se encarga de desmentir la pobreza del resto de la construcción, humilde obra de decoración del XVIII que mantiene la traza original de la iglesia y el toral de medio punto de su capilla mayor, y que es posible correspondiese a un arreglo de los desperfectos que en el templo debió causar el derrumbamiento de una torre dispuesta a los pies y de la que aún quedan (cada día menos) unos pobres vestigios. La puerta del templo, los repetidos ladrillos y doble rosca y quizá sus salmeres fueron rozados en las reformas posteriores. Con las diferentes obras ha visto cambiada su fisonomía interior y su arte mueble, del que destaca una Virgen con Niño, denominada *Mingaliana*, que pertenece al siglo XIII.

Señalamos el mal estado de esta cabecera indicando que es tan amplio el patrimonio monumental de La Moraña

que a veces es comprensible que no todos los monumentos estén debidamente atendidos, pero cierto es también que algunos ejemplares tan señeros como Donvidas debían de ser objeto de cuidados especiales que evitasen el estado de abandono y ruina que parece ceñirse sobre el templo.
