APOGEO TARDORROMÁNICO EN LA ORDEN DEL HOSPITAL: EL PRIMITIVO CLAUSTRO DE SAN JUAN DE BARBALOS (SALAMANCA)

APOGEE OF THE LATE ROMANESQUE IN THE ORDER OF THE HOSPITAL: THE PRIMITIVE CLOISTER OF SAN JUAN DE BARBALOS (SALAMANCA)

ANTONIO LEDESMA
Universidad de Salamanca
antoniolg@usal.es

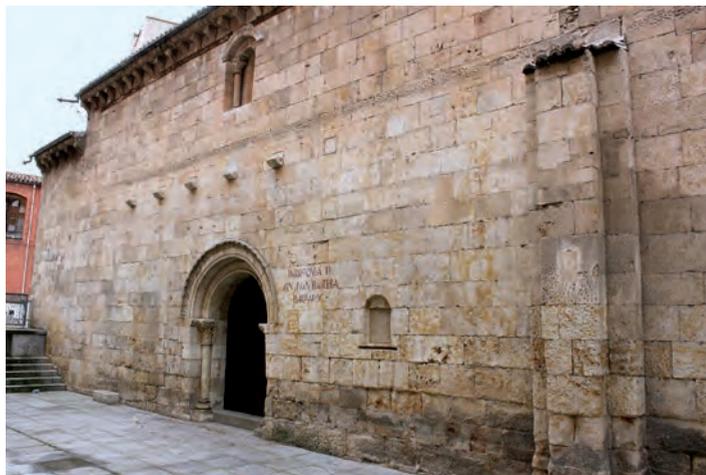
Figura 1. Salamanca, iglesia de San Juan. Lienzo septentrional (foto del autor)

Localizado el claustro al septentrión del templo, se desconoce el número exacto de crujiás, así como de arcos que constituían cada galería. En la actualidad sus vestigios se limitan a las huellas conservadas en el lienzo norte. Una posible credencia cegada junto a la puerta de acceso, una serie de canzorros sobre la misma puerta, varios mechinales sellados que siguen mayoritariamente la misma línea horizontal de los canzorros y una roza que recorre por encima gran parte del muro (Fig. 1)²⁸. La roza se puede seguir desde los pies del templo hasta

la puerta de acceso, advirtiéndonos de la dimensión aproximada de esta panda²⁹. A partir de la misma, con la inmediatez del presbiterio, desaparece. Los contrafuertes doblados apoyados sobre este lienzo septentrional, de soporte para la antigua torre tan solo uno de los mismos puesto que el otro se halla fuera del perímetro de la misma como ya evidenció Jaime Nuño, se disponen justo por debajo de esta roza. En el caso del pilar más próximo a la puerta, sin relación con la torre, es poco probable que ascendiese mucho más arriba puesto que de hacerlo cegaríamos uno de los dos únicos vanos abiertos sobre el muro. Además no hay indicios materiales de su presencia más allá de la rozadura. Asimismo las hiladas del pilar son continuas con el resto del paramento mural, hecho que advierte que estos contrafuertes son coetáneos a la fábrica original y que, por tanto, la existencia del claustro aparece determinada desde los orígenes. De este modo la altura del contrafuerte, constante a la de la roza, establecía la altura total de la cubierta de la panda³⁰. Por contra en el lienzo sur del templo, en el espacio ocupado por la torre, los dos contrafuertes existentes ascienden hasta la cornisa, hecho que atestigua una relación diferente entre estribos y lienzo ante la inexistencia del claustro.

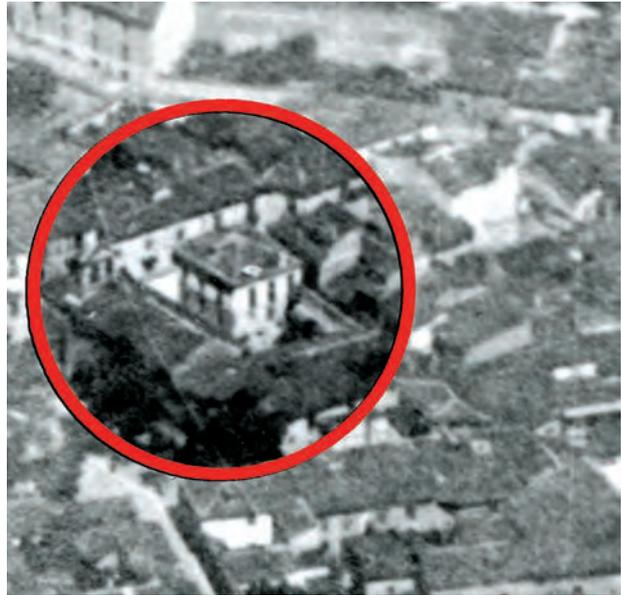
Figura 2. Salamanca, vista del mermado conjunto hospitalario desde un globo aerostático en 1915 (Foto: V. Gombau, colección particular)

Además de la mencionada imagen en globo, las únicas referencias fotográficas en las que se deja constancia de este ámbito claustral corresponden a José Coello y a las que se adjuntaron en el expediente de restauración de 1963³⁷.

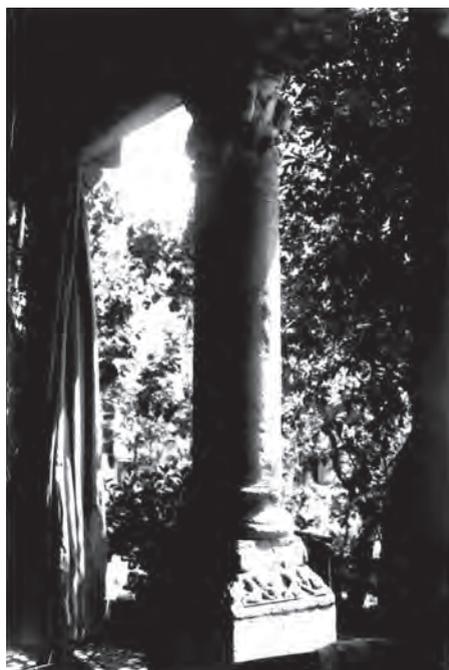
Figura 3. Salamanca, visión parcial de la estructura de la calle Sorias. Fecha desconocida (Foto: V. Gombau. Filmoteca de Castilla y León, Junta de Castilla y León. Salamanca)

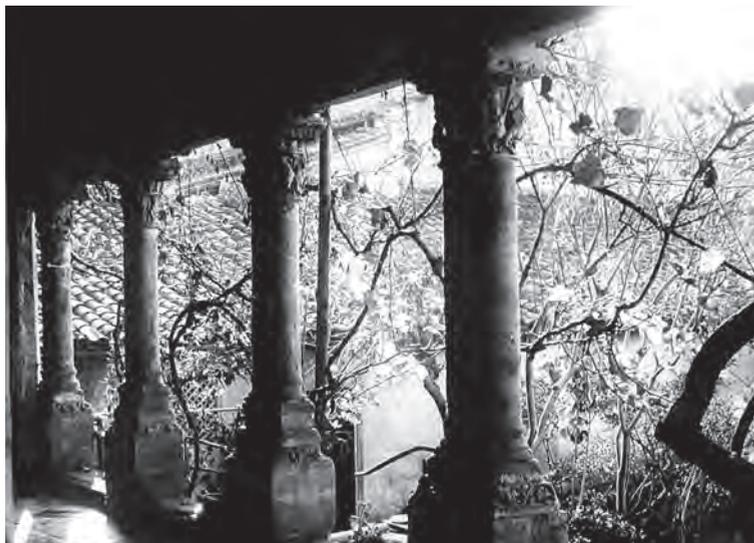
Figura 4. Salamanca, conjunto de la calle Sorias. C. 1913 (Foto: Colección de la Biblioteca del Ateneo Científico, Literario y Artístico de Madrid)

Datada en 1913 la segunda de estas fotografías (Fig. 4), que retrata el mismo ámbito que la imagen anterior pero desde una ubicación distinta, permite confirmar y ampliar la información ofrecida hasta el momento: cuatro columnas geminadas en idéntica disposición longitudinal –transversal sería en origen siguiendo los cánones– compuestas por capiteles pareados y con cimacio en el arranque y en el remate⁵⁷. Cabe señalar que el capitel pareado de la primera imagen aparece asimismo en la fotografía de Vicente Lampérez, localizado al fondo, hablaríamos por tanto de un grupo constituido por cuatro capiteles pareados con sus respectivas columnas dúplices, pero la presencia de los cuatro cimacios invertidos permite asegurar que existieron, al menos, otras cuatro columnas pareadas con sus respectivos capiteles dobles en el recinto claustral. Esto haría un total de ocho columnas pareadas. Empezando por la derecha de la fotografía, se constituyen en el primer caso por seres teriomórficos, en el segundo por aves, en el tercero por formas vegetales y en el cuarto y último por cuadrúpedos. Todas las figuras parecen representarse afrontadas y en actitud de ataque. En la primera columna pareada se observa entre los fustes lo que parece ser un relieve, sin poder precisar más, y en la segunda columna sucede algo similar, pero la pieza presenta en este caso un carácter calado (las luces y las sombras delatan su presencia). Desconocemos las dimensiones, así como el material en el que se realizan, si bien es posible que se trate de la característica piedra arenisca,

tan abundante en todos los monumentos de la capital y de la provincia. La galería sobre la que se disponen presenta adosada a uno de sus costados –posiblemente la imagen esté invertida y se trata realmente del lado contrario– una construcción longitudinal a una altura inferior y con una sola vertiente. Por detrás de esta estructura, dispuesta transversalmente, otra construcción de mayor altura y con cubierta a dos aguas.

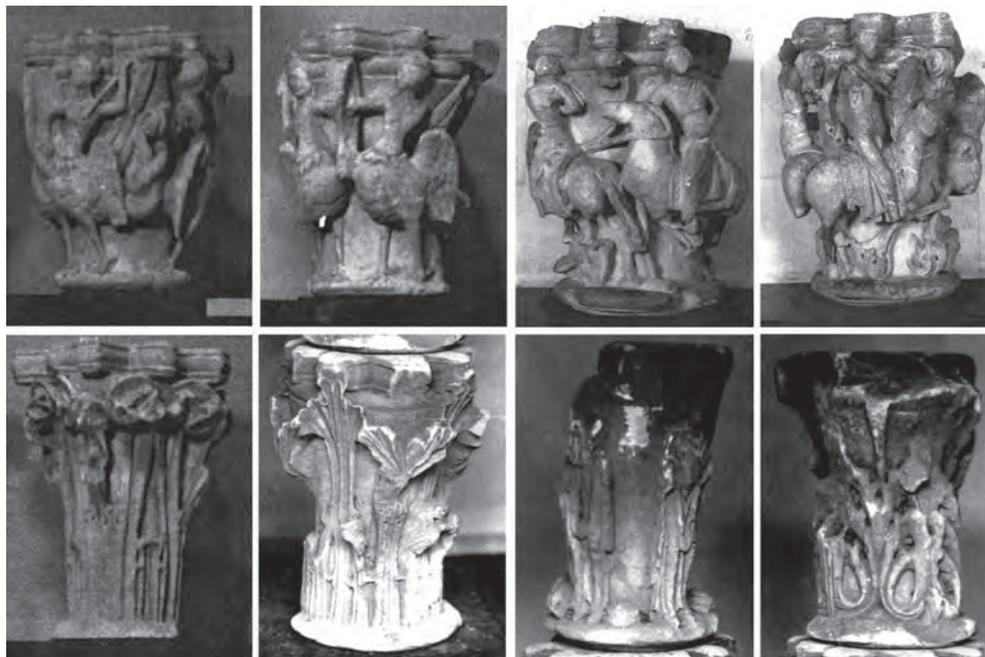
Figura 5. Barcelona, Museu Frederic Marès. Secuencia superior: fotografía de los cuatro capiteles de carácter figurativo. De izda. a dcha.: MFM 13, 15, 20 y 22 (Foto: Museu Frederic Marès, Barcelona). Secuencia inferior: fotografía de los tres capiteles vegetales y el figurado. De izda. a dcha.: MFM 14, 21, 24 y 75 (Foto: Archivo Díez-Monsalve)

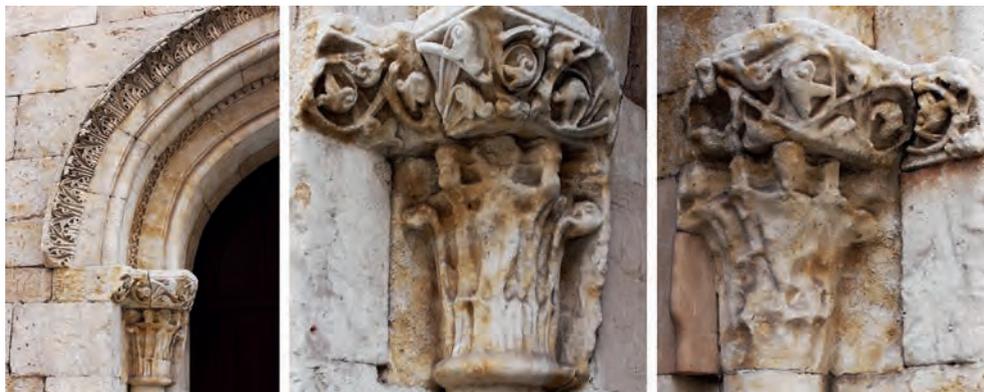
Figura 6. Salamanca, iglesia de San Juan. Detalle de la portada septentrional y de sus capiteles (fotos del autor)

al extinto claustro (Fig. 6). Esta portada difiere de manera radical en su técnica del resto de elementos de la iglesia, alcanzando aquí una mayor calidad y refinamiento. Aunque sus capiteles –principalmente el derecho– se hallan bastante erosionados, se puede percibir aún cómo el izquierdo guarda grandes similitudes con uno de los expuestos en el Museo F. Marès (MFM 14); sin tratarse, desde nuestro punto de vista, de simples modelos de inercia. Ambas cestas, además de igual material e idéntica composición fitomorfa, presentan grandes similitudes en sus formas alargadas y delicadas, así como en la molduración constituida por finos tallos estrechamente ligados y que rematan en espirales degeneradas (en el caso de la portada, convertidas casi en un simple muñón). Similitudes confirmadas a través de sus dimensiones, 37 cm en altura para el capitel de la izquierda y 38 cm para el capitel de la derecha. Sin embargo, es preciso señalar que estas formas se observan también en los capiteles externos de la antigua Sala Capitular, en el claustro de la Catedral Vieja, y con menor analogía en los capiteles de la portada norte de Santo Tomás Cantuariense (Salamanca)⁹⁹. A este respecto cabe añadir que la sede catedralicia irradia su influencia al resto de templos locales, como así demostró la tesis de H. Pradalier¹⁰⁰.

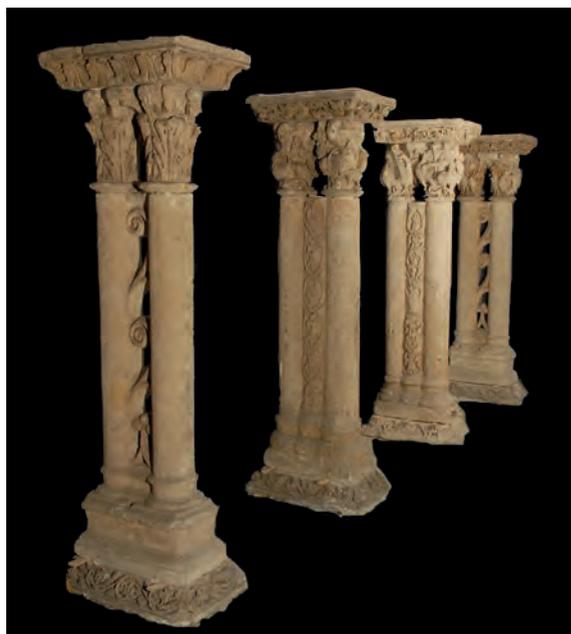
Fig. 7. Salamanca, conjunto de la calle Sorias en la actualidad (foto del propietario)

Ya hemos advertido que entre 1937 y 1941 se pierde el rastro del conjunto localizado en la calle Sorias, quedando únicamente algunos vestigios de valor histórico relativo en las dependencias modernas de la vivienda. Su paradero y localización eran un completo misterio hasta que en abril de 2014, aparecen una serie de imágenes que constatan que la antigua estructura ha sobrevivido y está en posesión de una entidad privada (Fig. 7). Este variopinto conjunto

El estado de conservación del conjunto no ha variado considerablemente, si bien se observan algunos fustes con ligeras fisuras, pérdidas en collarinos y marcas de apalancamiento, tanto en los cimacios invertidos como en las estructuras de soporte, que hablan varios desmontajes y traslados. El plinto sobre el que reposa el capitel con grifos cuenta con una destacada fractura irregular en uno de sus costados, desconociendo las causas. Casi todos los fustes presentan uno de sus perfiles parcialmente lisos, en lugar de completamente redondeados, y encima de la decoración escultórica de los cimacios se hallan múltiples marcas incisas en diagonal de pequeño tamaño. Las mayores diferencias en cuanto a su estado se constatan en los cimacios. Algunos se hallan muy erosionados, mientras que otros se muestran impecables en toda su factura, pudiéndose poner en relación con su localización en la parte superior o en la parte inferior, hecho que evidenciaría que llevaban en esta disposición desde bastante tiempo atrás¹¹⁵. Solo el capitel de los cuadrúpedos se presenta segmentado por el centro, desconociendo desde qué fecha está en este estado, pero dicho rasgo remite de inmediato a los del Museo F. Marès que se hallan con idéntico corte. Asimismo se observan dos pequeños cortes verticales en la basa que cuenta con el capitel de las aves afrontadas, con menor impacto en el caso del capitel fitomorfo, posiblemente recuerdo de algún tipo de elemento que se encajaba anti-guamente a modo de mampara o similar.

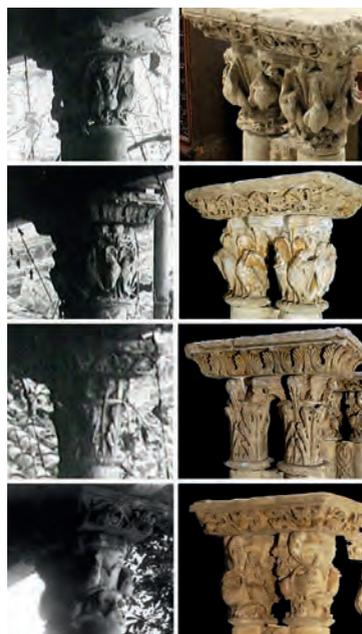
Fig. 8. Salamanca, detalle de los capiteles de la calle Sorias c. 1913 y en 2014 (Foto izda.: Colección de la Biblioteca del Ateneo Científico, Literario y Artístico de Madrid. Fotos dcha.: propietario)

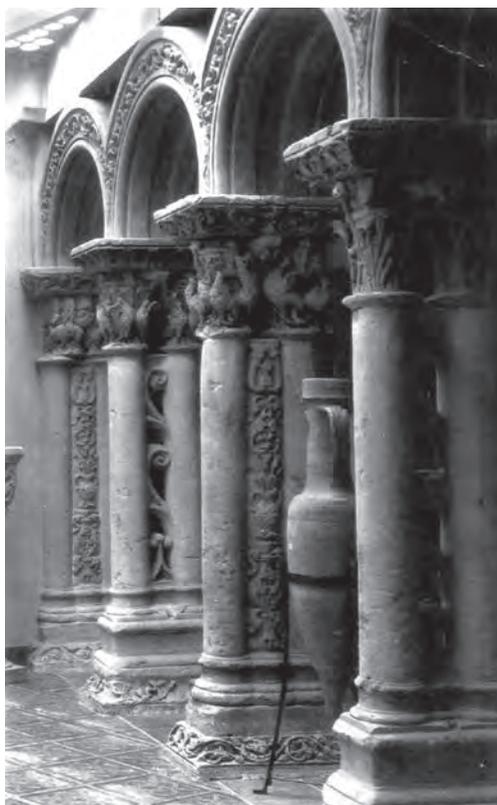
Figura 9. Imagen del folleto informativo de 'Galería Linares' con la estructura de la calle Sorias ya en Madrid. Datada entre 1970 y 1975 (foto del propietario)

El conjunto se trataba de una seña de identidad de la casa como así lo demuestra su aparición fotográfica en un folleto informativo bilingüe de la anticuaria “Galerías Linares” entre 1970 y 1975¹¹² (Fig. 9). Según se observa en la imagen, su organización y disposición era muy similar a la actual y a la que se mantenía en la calle Sorias. En Madrid, instaladas longitudinalmente en lugar de transversalmente y con arcos de medio punto proyectados en escayola para dotar el conjunto de significado. También se ha suprimido el alto pedestal que existía en cada una de las piezas. Asimismo algunos cimacios, tanto superiores como inferiores, han visto alterado su emplazamiento siguiendo las imágenes antiguas. Sin embargo, el detalle más interesante radica en la última pieza del conjunto que aparece adosada al muro izquierdo, segmentada longitudinalmente. El relieve de su intercolumnio se repite en otro intercolumnio, siendo iguales entre sí, mientras que en las piezas conservadas solo se observa en un ejemplar como más adelante se subrayará. De igual modo, el capitel que corresponde a esta columna geminada, que aparece descentrado respecto a las mismas, no corresponde con ninguno de los conservados y todo apunta a que no formaba parte del conjunto original, tanto por su tamaño como por su estilo muy dispar frente al resto. El paradero de esta columna geminada y del capitel son desconocidos. Tal vez pueda plantearse que al menos los fustes y el relieve sean de nueva obra imitando a los antiguos, puesto que apenas presentan impactos u otros signos del paso del tiempo, que sin embargo sí se observan con nitidez en las basas triples y en el resto del soporte. Asimismo, puesto que en la fotografía de ‘Galería Linares’ no aparece el costado derecho con las piezas correspondientes, restaría el capitel de los cuadrúpedos actualmente conservado, todo invita a pensar en la existencia de cinco columnas pareadas con sus respectivos capiteles dúplices y no en cuatro como se conservan en la actualidad¹¹³. Esto permite conjeturar si la fotografía que empleó Lampérez no integraba todo el conjunto existente. Además ya se señaló la presencia de otra posible columna geminada oculta por un cortinaje en la fotografía de V. Gombau, aunque a través de la imagen de Lampérez se obtenía una visión

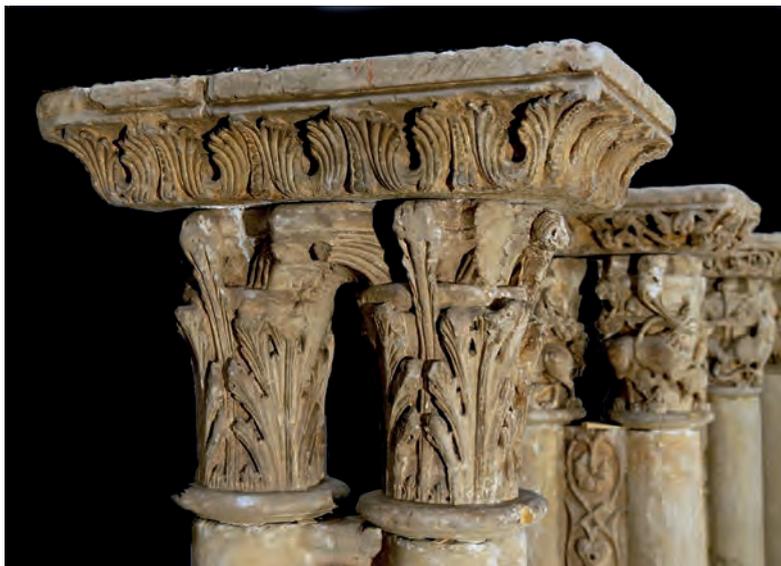
Fig. 10. Salamanca,
capitel fitomorfo de la
calle Sorias
(foto del propietario)

El cimacio superior está constituido a base de acantos con motivos perlados en el centro y el cimacio inferior, que se presenta cubierto con una capa de enlucido, se compone a través de elegantes tallos vegetales entrelazados y que rematan en frutos granulados. El fondo sin labrar del capitel ofrece un mayor realce al relieve, obteniendo claroscuros que, junto con el dominio del cincel, dotan de una gran calidad técnica la pieza. Se advierte el uso de trépano en zonas muy puntuales del capitel. En líneas generales se hallan similitudes, tanto técnicas como formales, en los capiteles de la antigua Sala Capitular del claustro catedralicio salmantino, especialmente con los capiteles del costado izquierdo del vano de la izquierda y de la portada. Si no corresponde al mismo taller, es posible que se trate de uno que es conocedor directo de su quehacer. A pesar de hallarse muy deteriorado, en líneas generales el capitel izquierdo de la portada de San Juan cumple con el mismo patrón que los capiteles de la portada de la Sala Capitular. Mismas dependencias técnicas y formales aparecen, como ya puso en evidencia el propio Hernando Garrido, en la portada septentrional de la iglesia de San Martín (Salamanca). En el capitel fitomorfo del centro de la jamba derecha y también en el fondo del capitel de la izquierda de la misma jamba, que representa aves afrontadas decapitadas, se halla similar disposición a modo de hojas de palma. 33 cm miden en ambos casos. También presenta algunas similitudes en su composición, a base de palmas extendidas, con el capitel derecho del tramo presbiterial de San Juan. Asimismo importantes similitudes se hallan con uno de los capiteles vegetales del Museo F. Marès de Barcelona (MFM 22). La decoración a base de palmetas del cimacio superior presenta ciertas analogías con la chambrana de la portada norte del templo hospitalario. También se localiza una decoración similar en un cimacio de Santa María de la Vega (capitel con gallos afrontados). Para el cimacio inferior se encuentran vínculos con el mismo soporte que se halla sobre el capitel con podencos de la Vega y el cimacio del capitel central del vano izquierdo de la Sala Capitular catedralicia.

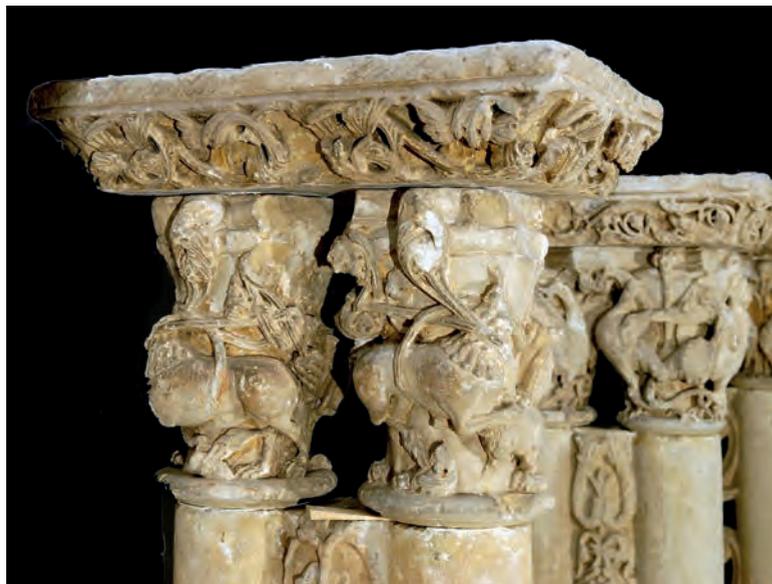
Fig. 11. Salamanca, capitel con cuadrúpedos de la calle Sorias (foto del propietario)

El segundo capitel, el más dañado del conjunto, se constituye a base de cuadrúpedos atacantes con decoración vegetal entrelazada (Fig. 11). Ambos capiteles presentan el mismo tema de manera muy similar, pero no son idénticos entre sí a diferencia de lo que se veía en el caso precedente. En cada capitel dos leones, decapitados en todos los casos, atacan lo que parecen ser bóvidos lanudos de menor tamaño y que ocupan el centro de la composición. El responsable de su ejecución denota un gran desenvolvimiento a la hora de disponer las figuras y sus movimientos. De marcado realismo, las costillas de las fieras se hallan finamente perfiladas y los tendones marcados, recordando a los mejores talleres presentes en la Catedral Vieja. De igual modo, el remate por medio de hojas retorcidas, con granos en su interior, y el entrecruzamiento irregular de los tallos delatan un gran dominio técnico. El detalle de la cola pilosa entre las patas ofrece gran naturalismo a la escena. Tallos retorcidos recorren el lomo y el cuello de las bestias, también por la parte inferior si bien con algunas lagunas, ocupando todo el espacio que queda disponible. Estos tallos encuentran su mayor desarrollo en la cara interna del capitel. Por debajo del ábaco, un bocel recorre toda la superficie de manera similar a lo ya visto en el caso precedente. El ábaco resulta idéntico y también es ocupado como en el caso anterior por tallos vegetales. El cimacio superior e inferior se componen a base de tallos entrelazados y hojas carnosas. Como ocurría en el caso anterior, el enlucido cubre toda la pieza inferior dificultando la descripción, si bien se advierten analogías con el primer cimacio vuelto. También se observa el uso del trépano y la presencia de pequeños restos de policromía diseminada por el capitel y por el cimacio. El responsable de labrar esta pieza remite inmediatamente al que labra el capitel corrido que comunica la capilla mayor con la capilla de la Epístola en la Catedral. La técnica, el virtuosismo en el manejo del cincel, el gusto por el detalle y por las figuras en relieve con aparición de formas vegetales entrelazadas, además del empleo de animales para sus escenas, habla de una ósmosis inequívoca e incluso es posible que estén empleando una plantilla simi-

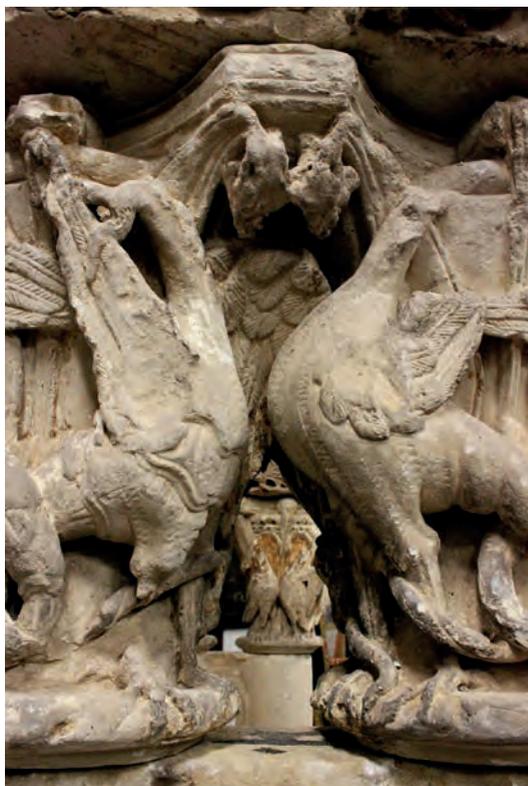
Fig. 12. Salamanca, capitel con grifos de la calle Sorias (foto del autor)

El tercer capitel dúplice se compone a base de seis animales fantásticos, tipo grifos en una de las superficies y aves en la otra, de largo cuello y con la cabeza amputada –excepto en un caso que se conserva parcialmente– y que ofrecen una composición más abigarrada que las restantes (Fig. 12). Como en el caso antecedente, también presentan diferencias entre sí. Hinchidos y a veces con las alas desplegadas en actitud agresiva, en un caso se hallan enfrentados entre sí, mientras que en otros comparten un fruto granulado localizado en el centro e igual disposición, pero con las cabezas giradas. En otro caso la figura curva su cuello hacia abajo, con el ala erguida, confiriéndole un gran naturalismo a la escena. Se trata del capitel que presenta mayor dinamismo, calidad e individualidad en toda su composición. El detallismo de los cuerpos y de las alas alcanza cotas solamente vistas en los talleres más sobresalientes del conjunto catedralicio. En este caso los tallos vegetales son sustituidos por las colas que retorcidas y entrelazadas unifican a todas las figuras por su parte inferior, demostrando un gran dominio del cincel. Un tallo vertical plisado, mucho más estrecho pero de igual factura que el que se re-

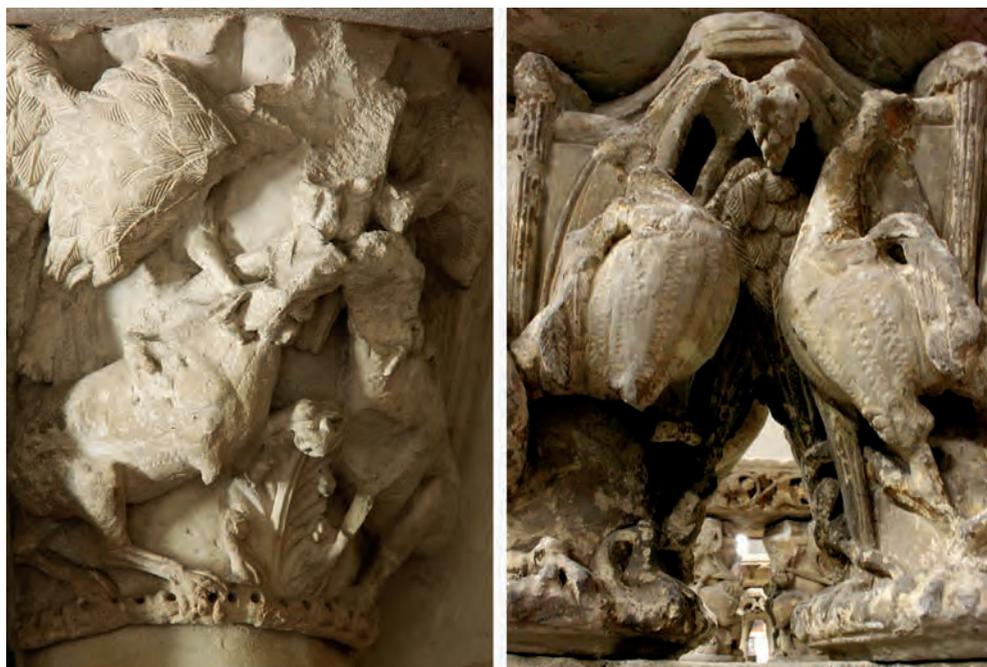
Fig. 13. Izda. Salamanca, claustro de la Catedral de Salamanca. Capitel descontextualizado y actualmente emplazado en el último arcosolio de la crujía oriental (Foto: autor, Ilmo. Cabildo Catedral de Salamanca). Dcha. Salamanca, capitel de la calle Sorias, con aves (foto del autor).

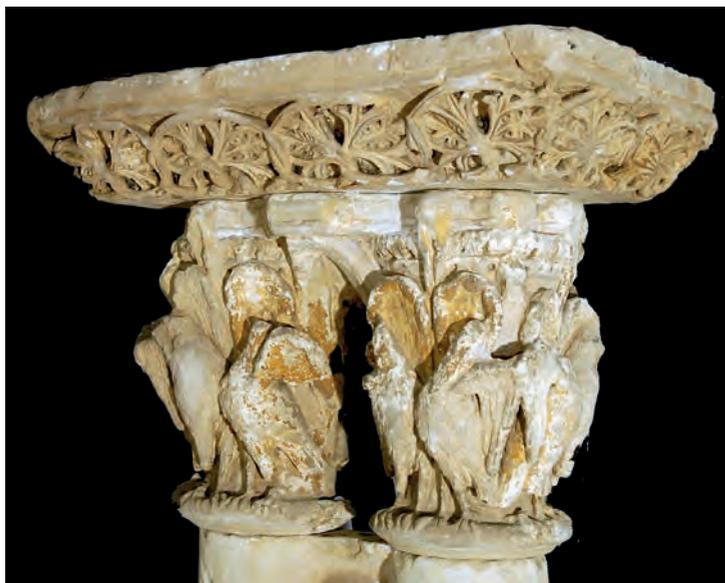
Figura 14. Salamanca, capitel con aves afrontadas de la calle Sorias (foto del propietario).
