HUÉRTALO

Iglesia de San Esteban

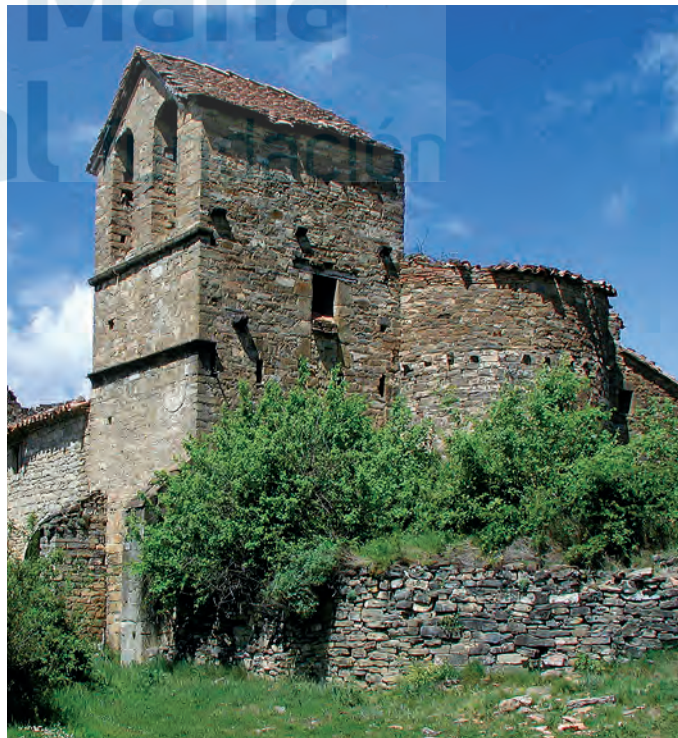
Exterior

LA PARROQUIA ORIGINAL DE HUÉRTALO, fechada hacia finales del siglo XII, presenta advocación a San Esteban, aunque en algunos documentos aparece dedicada a San Sebastián. El templo románico era de nave única y cubierta con bóveda de medio cañón, del cual se conserva un ábside románico en mal estado. El tambor absidal fue construido en piedra sillar bien escuadrada y cubierto con bóveda de cuarto de esfera, la cual arranca a partir de una imposta. En el centro del ábside se ubicó un ventanal de medio punto y doble derrame, además de otro de factura posterior, adintelado, en el lado sur. Actualmente se ha derrumbado gran parte en la zona de los pies, por lo que resulta peligroso visitar estos restos. En fechas posteriores se le adosó una torre-campanario en sur del presbiterio, además de un porche cubierto junto a la entrada, donde hoy podemos encontrar la antigua pila bautismal, que ha sido trasladada hasta aquí desde su lugar original.
