FUENTES DE AÑO

Iglesia de Nuestra Señora de la Asunción

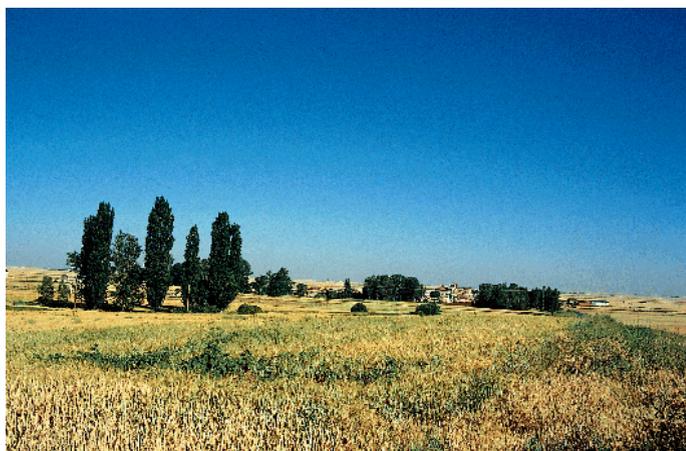
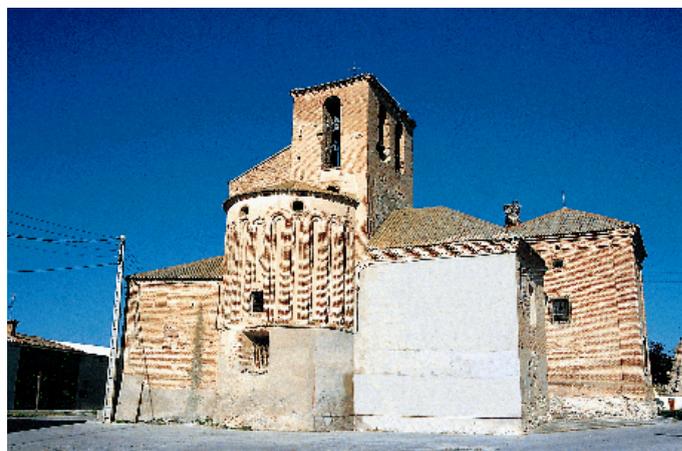
Vista desde el este

EN ESTE MISMO ESPACIO se encuentra la iglesia de Nuestra Señora de la Asunción, que, como se puede deducir de lo dicho anteriormente, disfruta de un entorno cuidado y constituye el cierre meridional de la plaza. Es un edificio de aspecto complejo, fruto de las múltiples intervenciones que ha ido sufriendo, y tiene valiosas joyas de arte mueble.

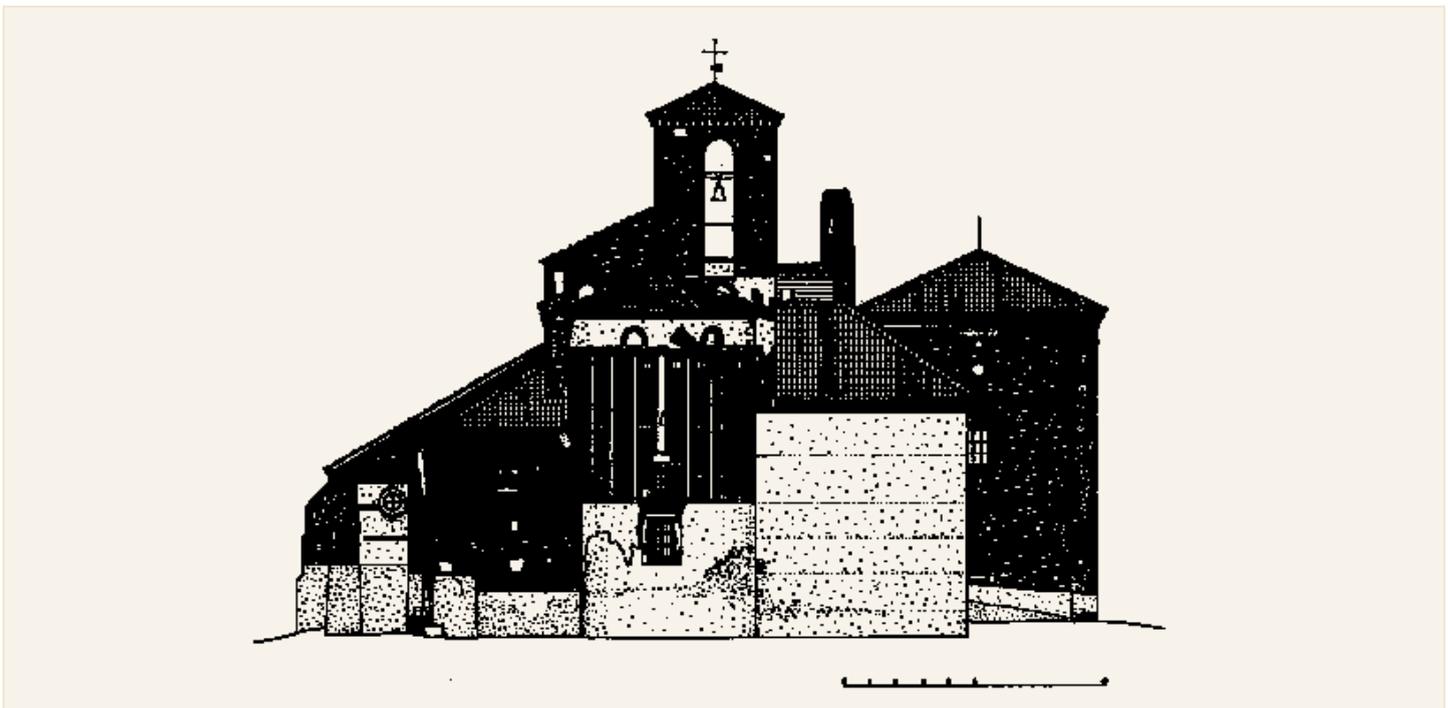
Alzado este

Adorna la parte superior de su ábside con único orden de arquerías esbeltas, que arrancan desde un zócalo de altura desproporcionada que ignora si escondió otro juego de arquerías. En el interior, tras el retablo, se repiten los arcos y aparece ya el friso de esquinillas. Debe destacarse el lamentable estado de este valioso interior, con forjados deleznable, y con una increíble e inútil escalera de vigue-

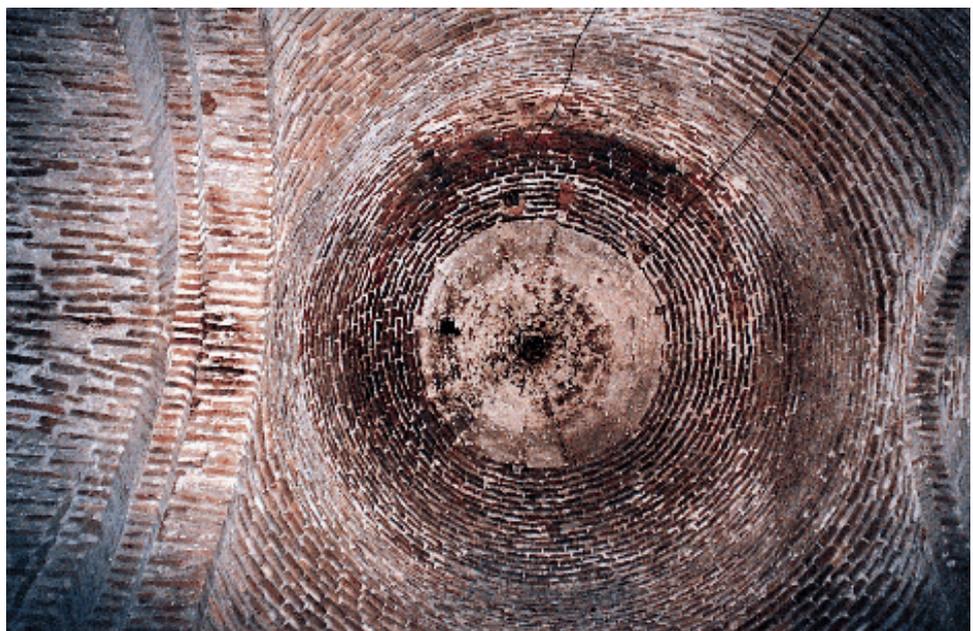
Cúpula de la torre

Las reformas interiores fueron muy distintas, en la cabecera se hizo una nueva sacristía y una torre y entre ellas, en alto, un tosco cuerpo enmascaró la cúpula inspirada en la de La Lugareja. En el cuerpo de nave se mantienen los muros de caja con grandes bandas de argamasones (en el septentrional se abre la citada puerta) y la organización en tres naves, aunque –una vez más– se recurre a grandes formeros para hacer un amplio salón ante el presbiterio.
