VALMAYOR DE CUESTA URRIA

Iglesia de San Juan Bautista

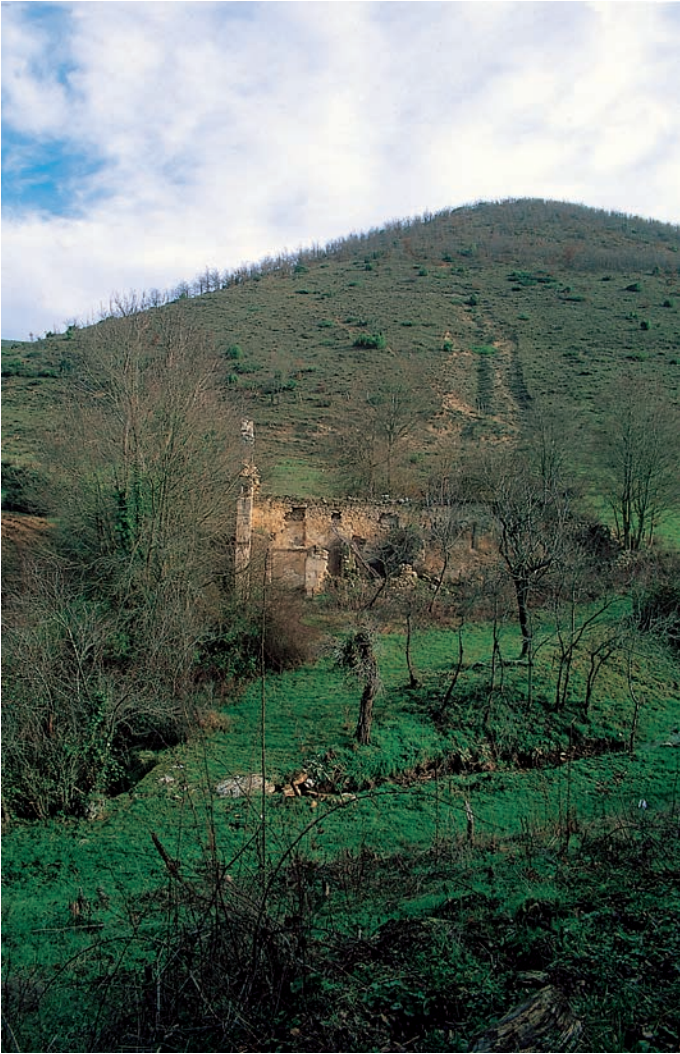
Panorámica de la iglesia

LA IGLESIA DE SAN JUAN, situada en el extremo oriental del caserío de Valmayor, es hoy un montón de ruinas. Del muro exterior de su espadaña se arrancaron en fechas recientes tres dinteles prerrománicos, arquitos de herradura con sumaria decoración vegetal y geométrica imitando sogueado que procedían de la antigua ermita de San Gervasio y San Protasio, situada en el alto de Santervás, bajo el que se dispone el pueblo. Han sido catalogados en el siglo X y se conservan en el Museo de Burgos, manifestando grandes similitudes con los de Villanueva de Rosales, también en el mismo museo y otro remate de ventana en los muros de la colegiata cántabra de San Martín de Elines.

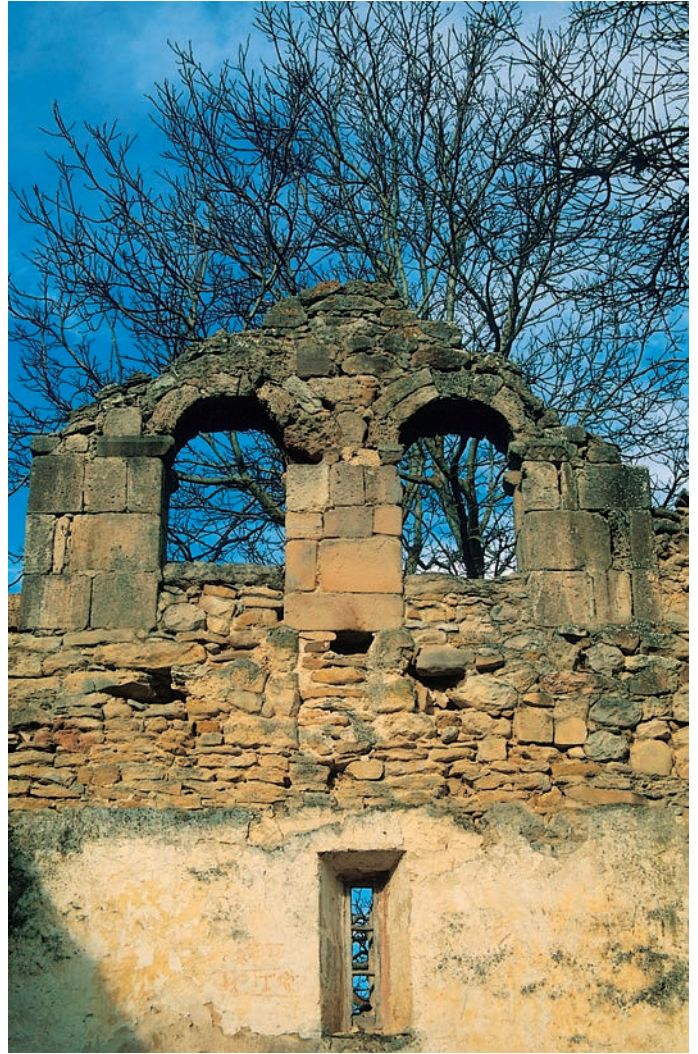
Espadaña

Lo que resta del templo es su descarnada nave única, levantada en mampostería con refuerzo de sillares en esquinales y rematada por cabecera de testero plano de la misma anchura que el cuerpo del templo. Todo parece fruto de una integral reforma en imprecisa época moderna y se encuentra hoy sin cubierta. La portada, de arco de medio punto y misma cronología moderna (siglos XVI-XVII), se abre en el muro meridional, y sobre el hastial de poniente se alza una espadaña con remate a piñón cuyo cuerpo alto, en el que se abren dos troneras, está realizado en sillería. Precisamente

en su cuerpo bajo se encontraban los antes referidos testimonios altomedievales, trasladados a Burgos dejando en su lugar descarnados huecos que sin duda ayudarán a acelerar la desaparición de los restos. Aunque con cierta ligereza se ha hablado de un edificio tardorrománico, en realidad ninguna estructura de tal filiación pervive. No obstante, en los vanos de la espadaña –remontada, como parece demostrar su irregularmente aparejada sillería– encontramos junto a dos impostas de simple listel y chaflán y por simples de indefinido carácter, otra del mismo perfil en la que el bisel se decora con sucesión de rombos excisos, motivo decorativo inequívocamente románico y recurrente en numerosas iglesias de los valles septentrionales de Burgos y Cantabria, como las de Butrera, Turzo, Huidobro, San Martín del Rojo, Condado de Valdivielso, etc.

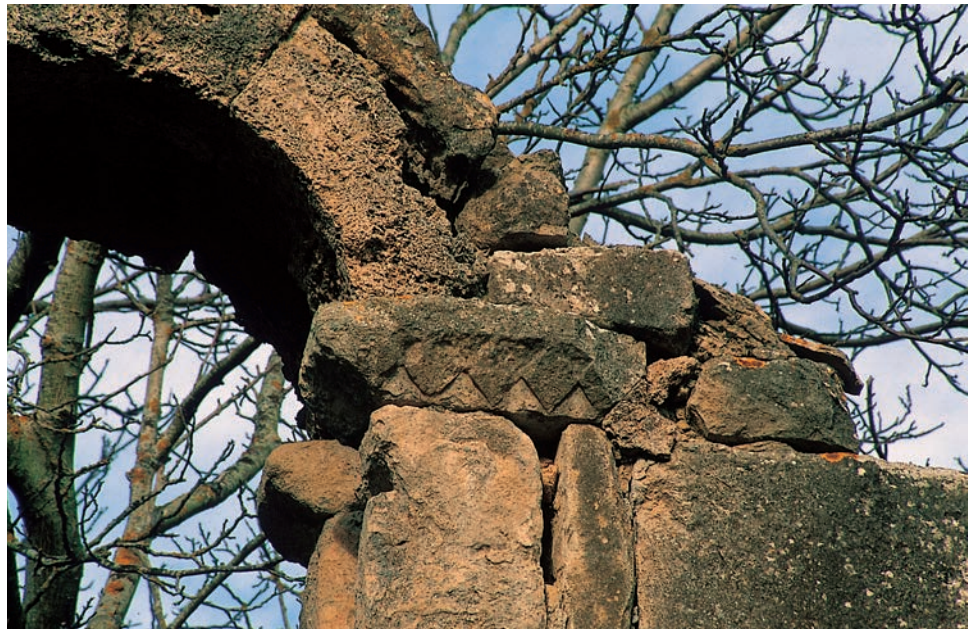
*Fragmento de imposta
reutilizada en la espadaña*

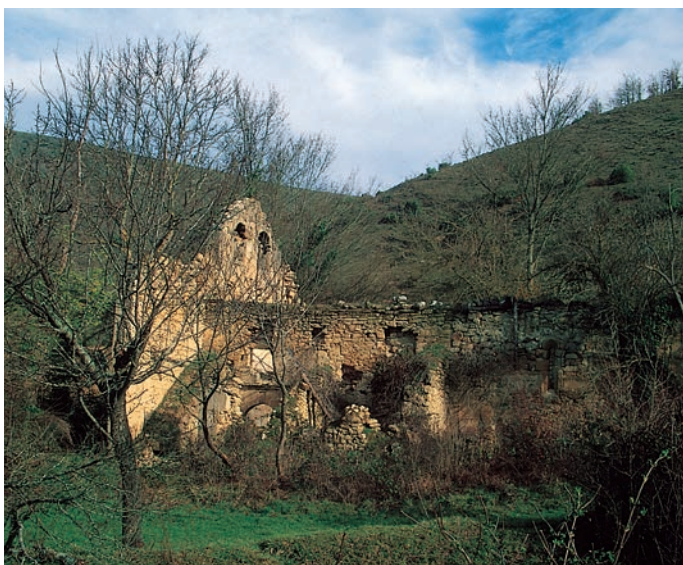
La iglesia vista desde el sureste

Aunque con más dudas, quizá sea reutilizada del templo anterior la ventana rasgada con doble derrame y coronada por arco de medio punto que se abre en el muro meridional de la cabecera. Son en cualquier caso demasiado menguados restos para aventurar filiación ni cronología ninguna.
