## ARENILLAS DE EBRO

## Iglesia de Santa María

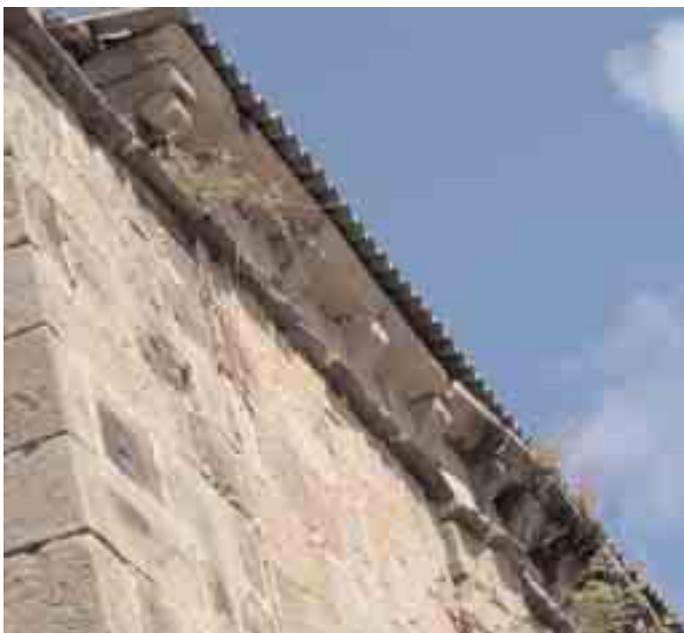
Canecillos del muro sur

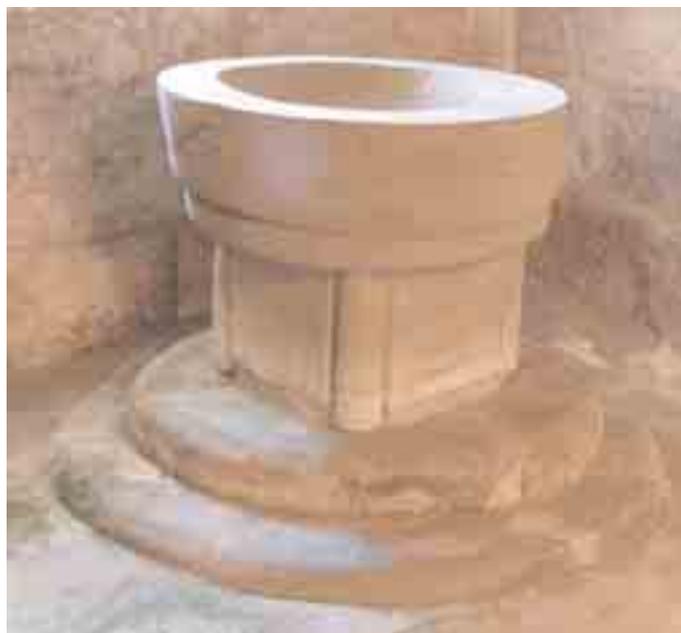
Pila bautismal

anchura de borde de 30,5 cm. No tiene decoración y se cierra en bajo por un señalado bocel. La pila benditera, colocada a la entrada de la iglesia, mide de altura de cuba, 24 cm; de diámetro, 43 cm, con un borde de 6 cm. Es semiesférica, adornada en su superficie por las clásicas arquerías ahondadas del románico.

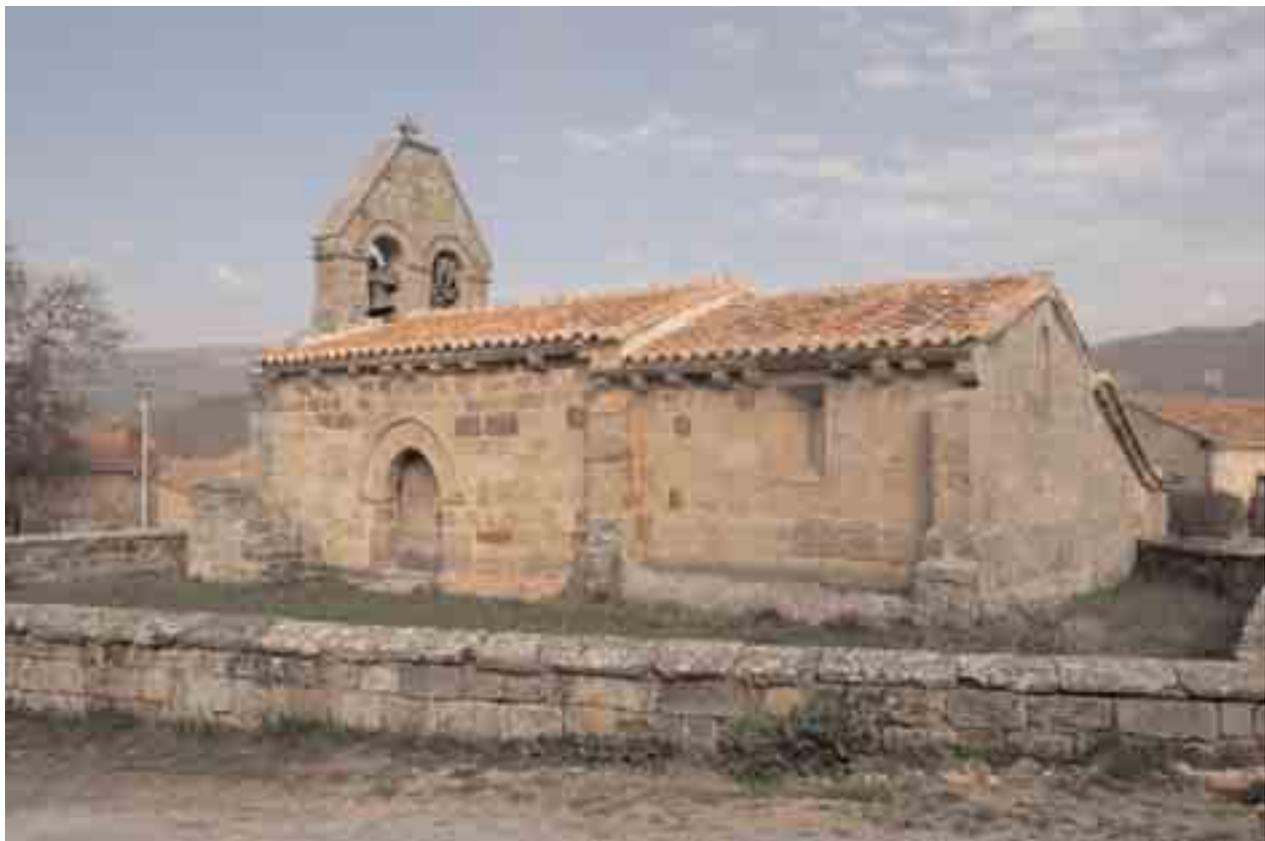
La iglesia de Santa María en su conjunto

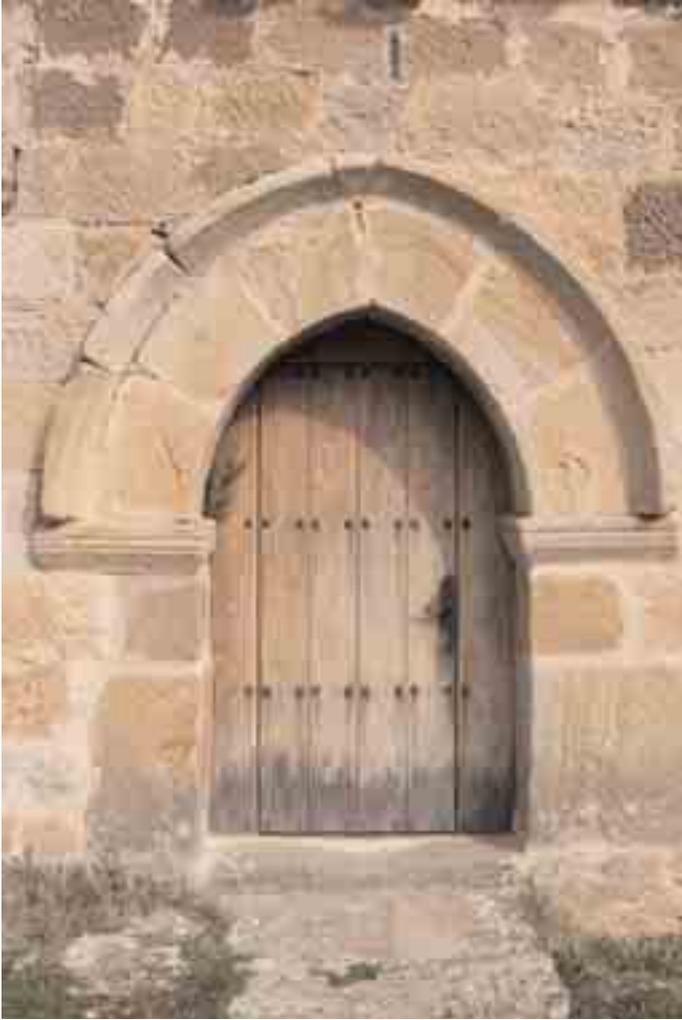
*La puerta meridional*

ción. La puerta, como es casi general del románico rural, se abre en el paramento meridional de la nave, siendo por lo común muy austera y sobria, como es la de Arenillas: chambrana resaltada, con corte de escocia apuntada, como el arco de entrada, que en el salmer derecho lleva, como sobresellada, una cruz de Malta inscrita en círculo. Ambas dovelas apoyan sobre largos cimacios, moldurados con tres listeles horizontales. No hay más decoración. Las jambas, izquierda y derecha, formadas por dos grandes bloques verticales y prismáticos. La puerta se abre en la línea del muro, sin anticiparse, como suele verse en el románico más clásico. Nave y cabecera llevan cornisa nacelada sostenida por canecillos de caveto o cuarto de bocel, muy simples, sin ninguna concesión figurativa. Exteriormente, la nave y la cabecera se separan por reducido contrafuerte prismático, que se repite en el ángulo sureste de la cabecera. En el muro sur de ésta se abre una ventana rectangular abocinada, sin columnas ni arquivoltas, que pudiera ser añadida, y en el

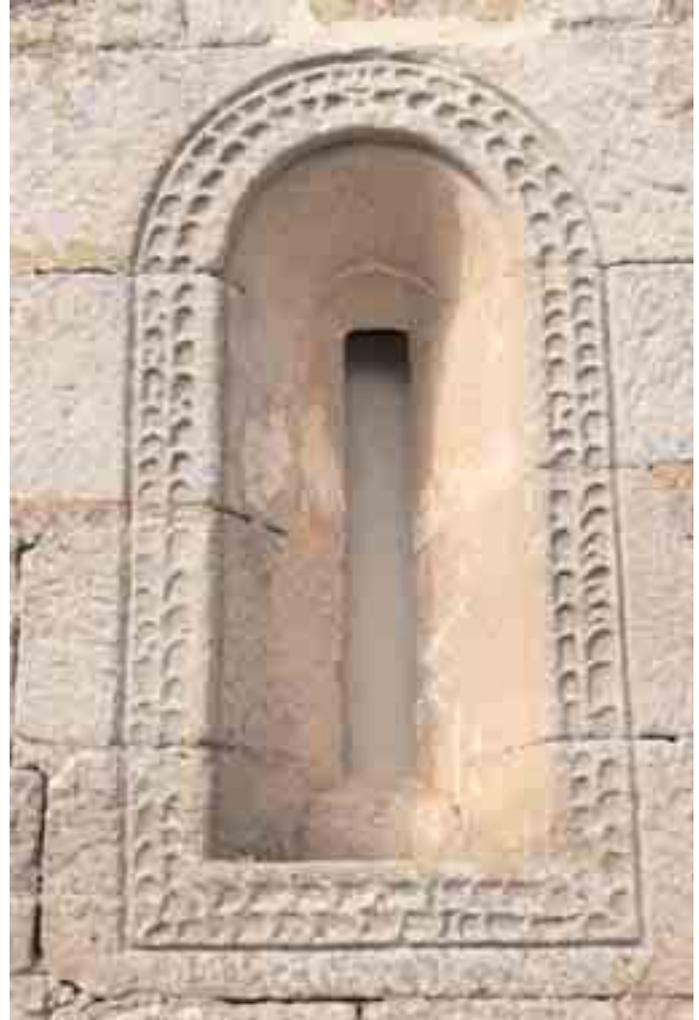
*Ventana del ábside en el muro este, con su decoración*

este, otra, también abocinada, de medio punto, igualmente sin columnas ni arquivoltas, que lleva, eso sí, un marco en todo su recorrido, muy original, en el que se talla una secuencia continua de unas palmas que doblan sus hojas, y que no dudamos sea propio de la iglesia románica, pues ventana semejante la hallamos en Barruelo de los Carabeos. La espadaña es muy bella, con sillares muy bien trabajados y colocados sin argamasa. Tiene tan sólo dos cuerpos y el piñón, segado en lo alto, y troneras, de arco muy poco apuntado, que llevan chambrana igual a la de la puerta. Se sube a ellas por escalera que se adosa al primer cuerpo de la espadaña, partiendo del ángulo suroeste de la iglesia, en disposición muchas veces repetida en estas austeras iglesias vallinas. En el muro norte del presbiterio se abrió una puerta, posiblemente en los siglos XV-XVII, que dio paso a una sacristía que se adosó al citado muro.

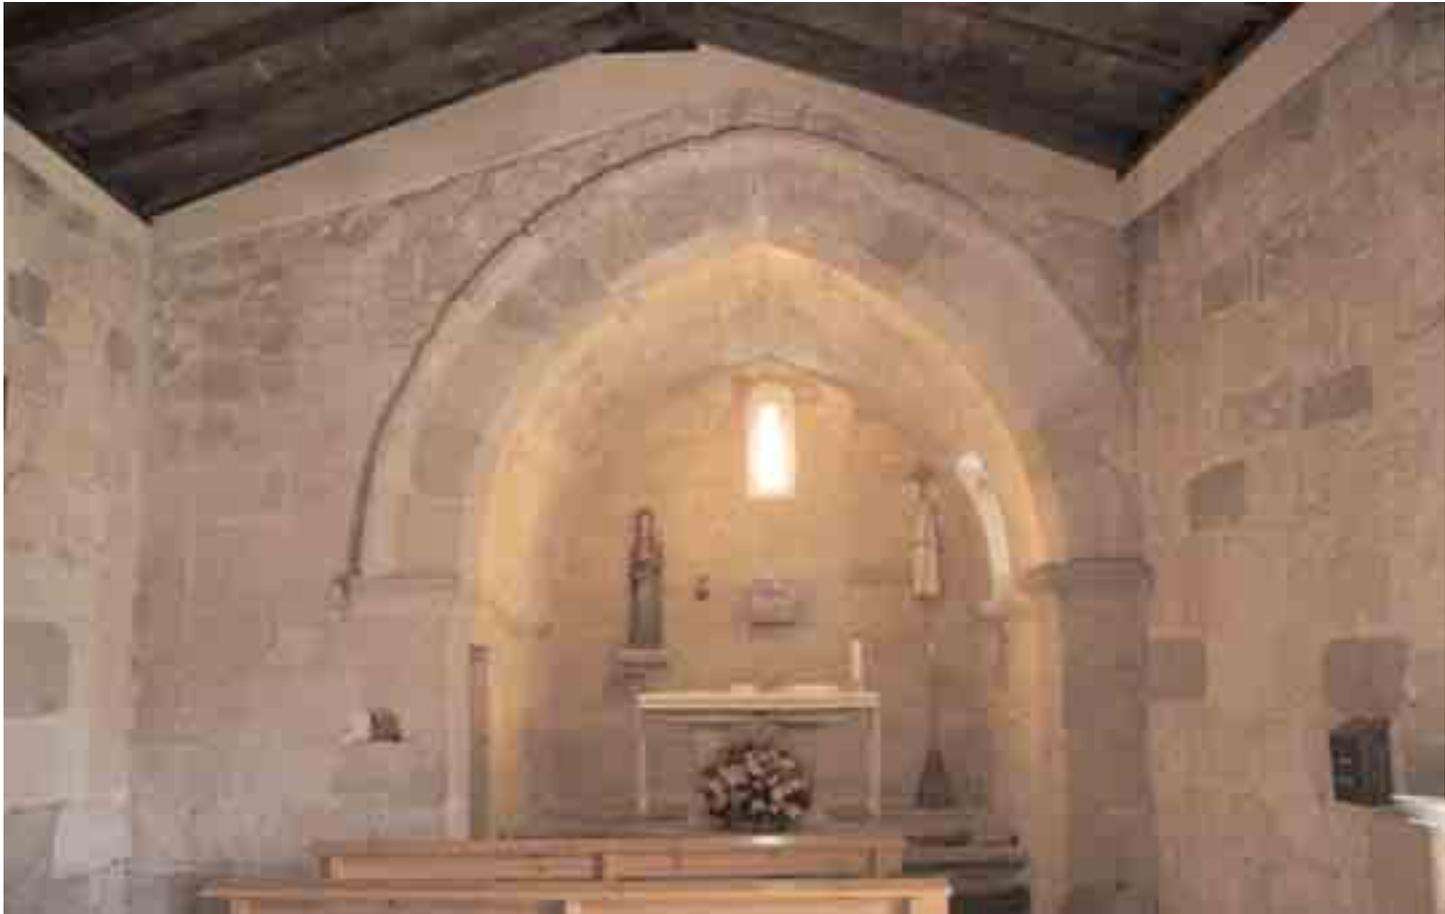
*Interior. Nave, cabecera con su abovedamiento y arco triunfal*

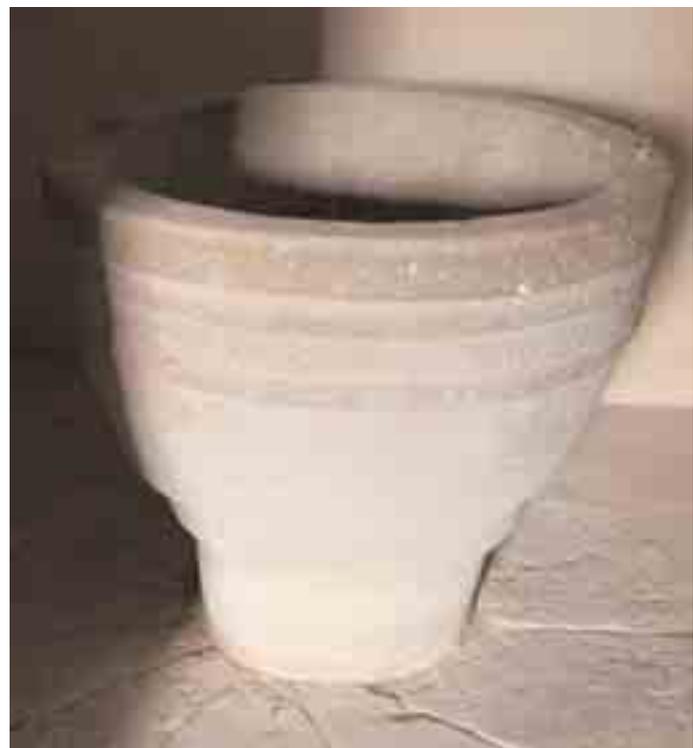
*Pila bautismal*

En el interior, y en un baptisterio frente a la puerta de entrada, existe una pila troncocónica, sin decoración, tan

sólo moldurada por un borde un poco resaltado, y debajo de él dos estrechos boceses separados por una banda lisa. Sus medidas son: altura total, 78 cm; diámetro, 90 cm; borde horizontal superior, 8,5 cm; cuba, 58 y basa, 21 cm.
