POBLACIÓN DE CAMPOS

Ermita de San Miguel

Ermita de Nuestra Señora del Socorro

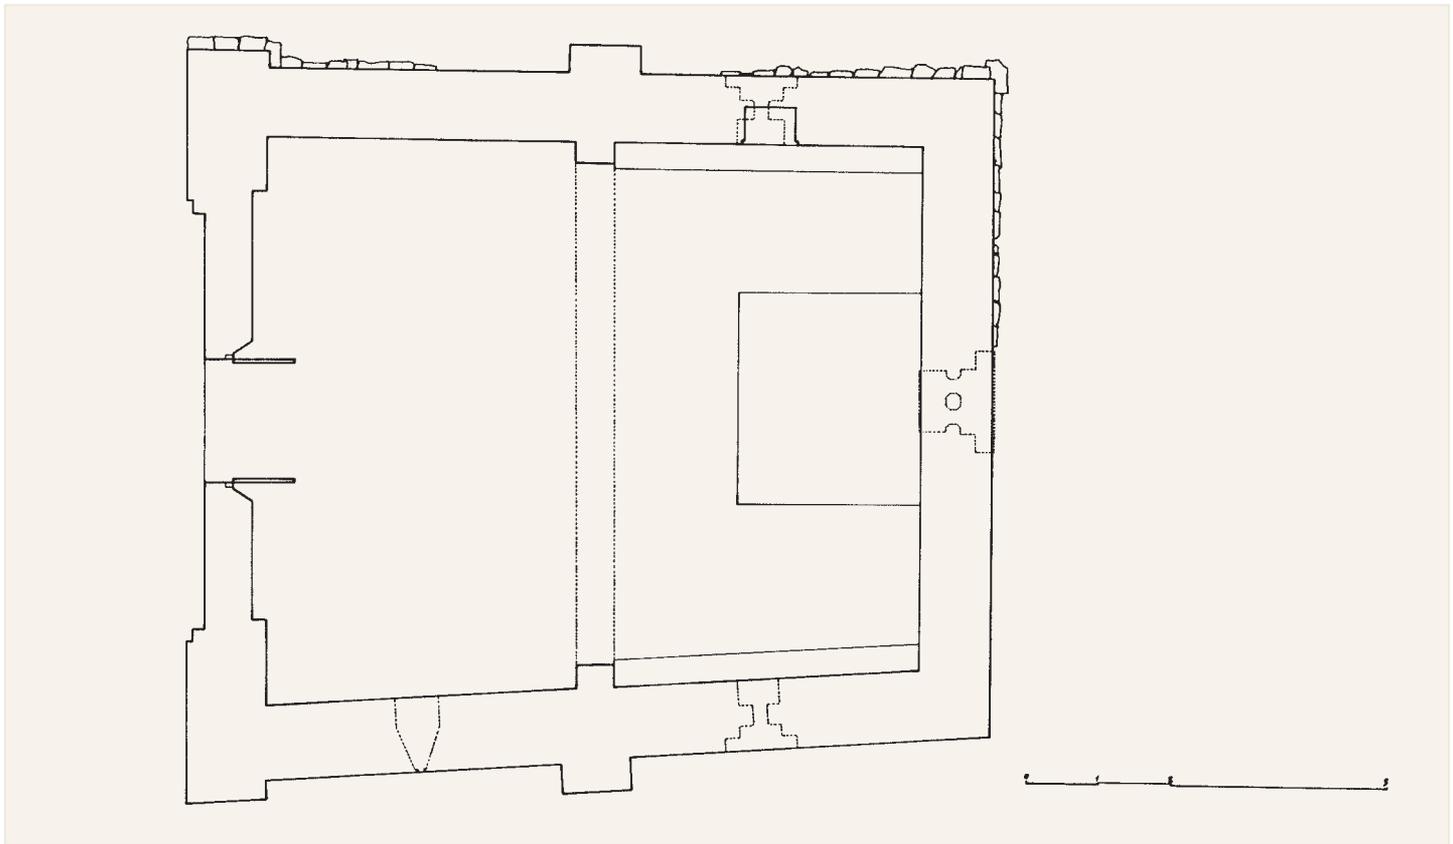
Planta

Se trata de una sencilla y armónica construcción, muy equilibrada en sus proporciones lo que atestigua a todas luces una sola secuencia constructiva. Edificada en piedra caliza, consta de nave única rectangular con dos tramos prácticamente iguales y cabecera plana.

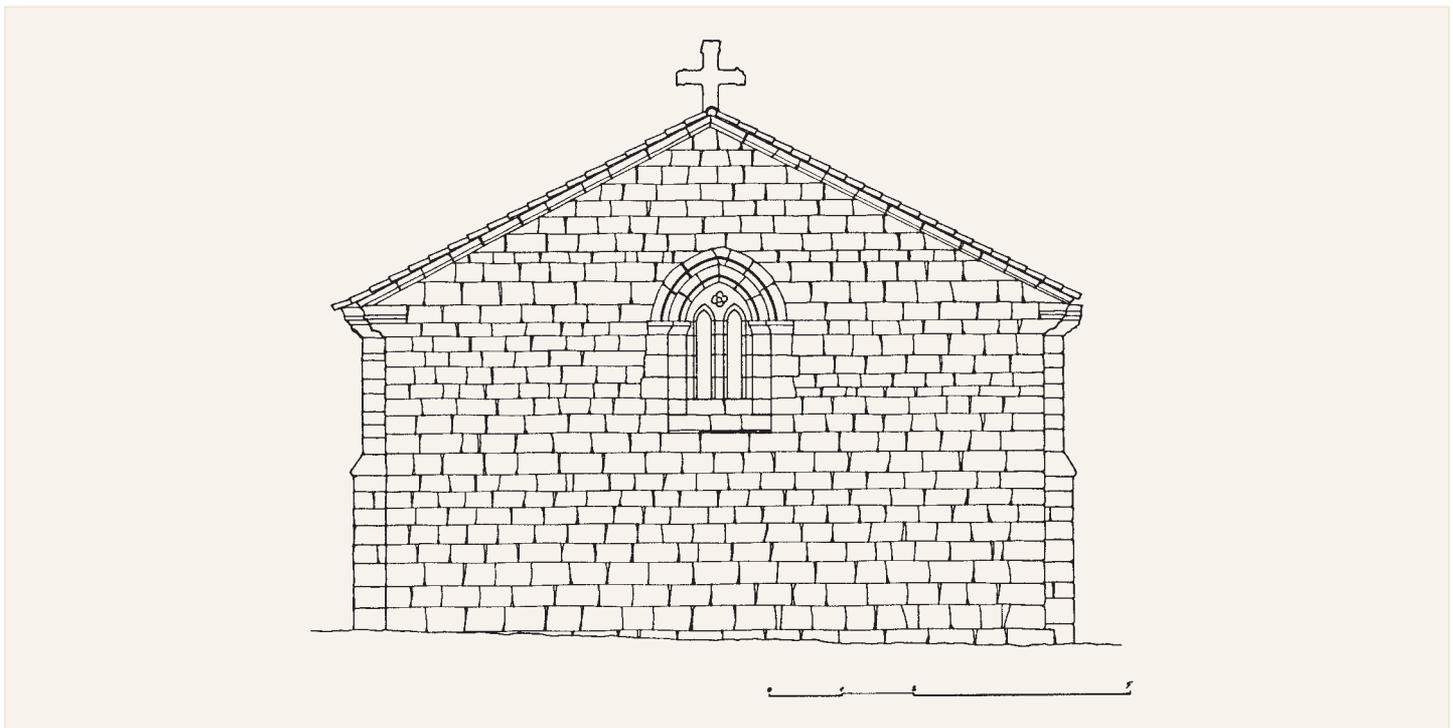
Alzado este

La iluminación interior la proporcionan una estrecha saetera y tres sencillos vanos apuntados y doblados. La ventana de la cabecera responde a un esquema entera-

mente gótico. Presenta alféizar dispuesto en talud y dos arcos con moldura de bocel que cobijan un vano geminado sobre el que se coloca un relieve rehundido con motivo tetralobulado. Lo más destacado de la ermita es el hastial occidental donde se abre un esbelto arco de descarga apuntado que ocupa toda la fachada y bajo éste un vano geminado y la puerta de acceso con arco de medio punto. Se remata con una sencilla espadaña de una sola tronera.

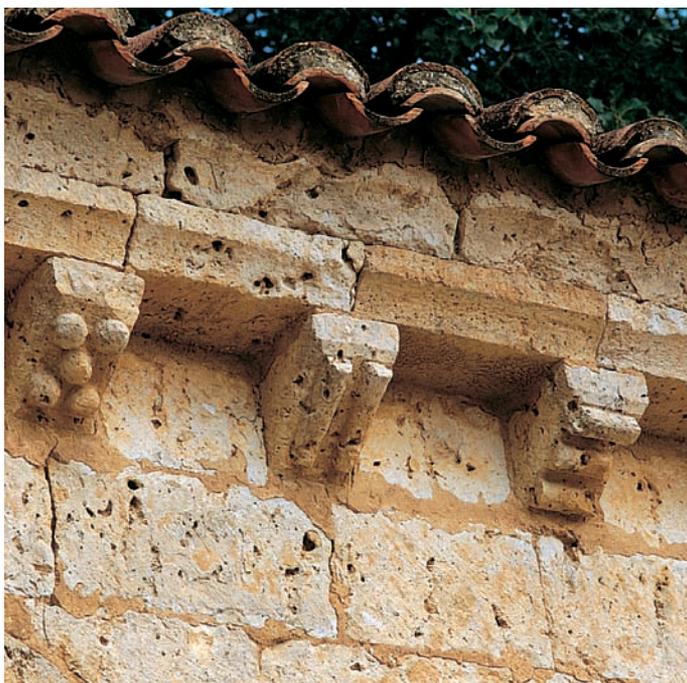
Canecillos

La decoración escultórica del edificio queda reducida a la serie de canecillos que coronan los muros. En su mayor parte adoptan formas geométricas (billetes, cilindros dispuestos en horizontal y en vertical, rectángulos, etc.) y otros son de nacela. Tan sólo dos presentan elementos figurados: una especie de barrilito con embocadura vertical –tal vez un instrumento musical– y otro de carácter fálico.

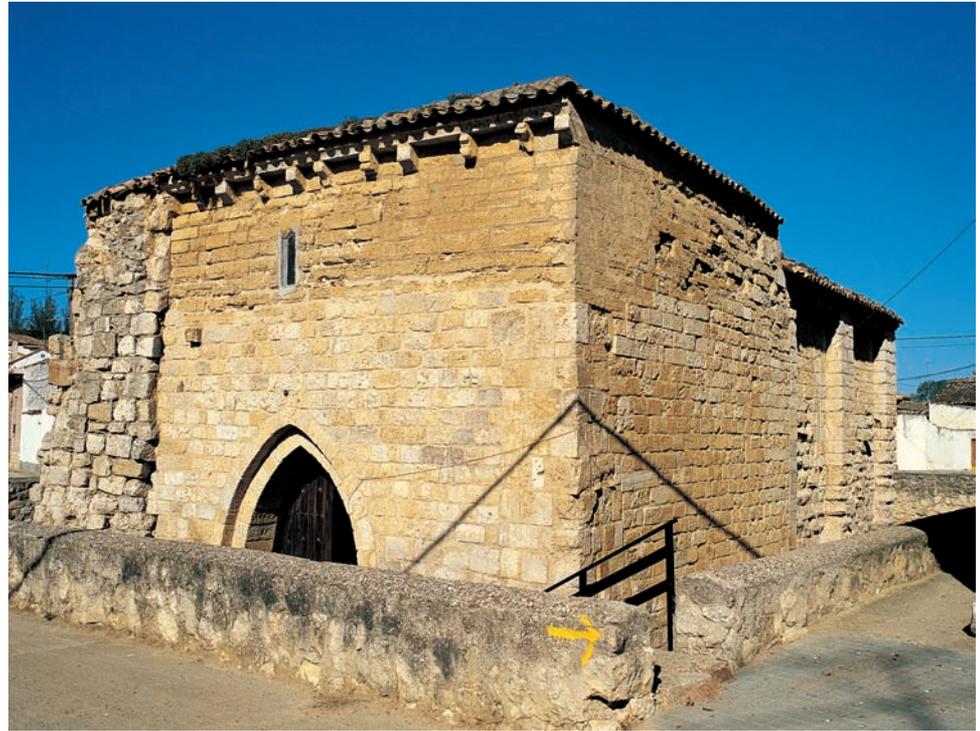
*Portada occidental
(restaurada)*

Al tiempo que se acondicionaba el entorno, fueron eliminándose los remiendos y añadidos de otras épocas, se rehizo la portada principal y se colocaron sillares nuevos en el muro sur aprovechando en ocasiones lápidas sepulcrales reutilizadas para este fin.

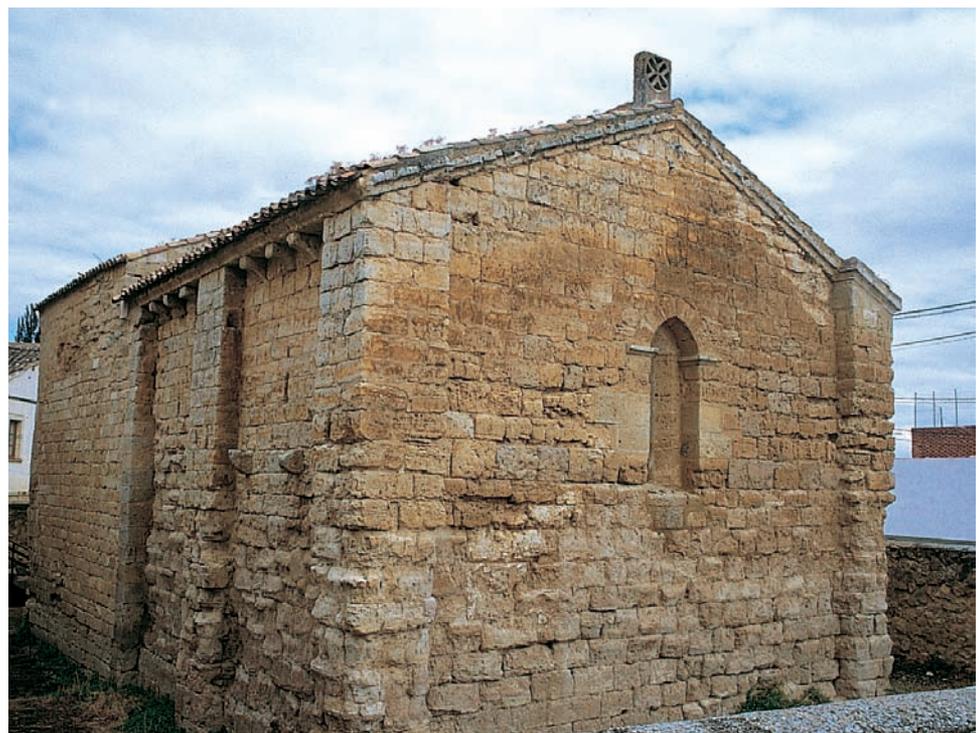
Ábside

En el exterior presenta testero plano con sencillo vano apuntado y una piedra cuadrangular decorada con una cruz de ocho puntas calada en el vértice de la cubierta. Los canecillos que se conservan son simples, la mayor parte lisos y otros con motivos geométricos. Todavía son visibles algunos restos que delatan la existencia de un espacio cubierto desaparecido. Junto al muro norte aflora el arranque de un ábside semicircular y en la esquina noroeste se aprecia la primitiva prolongación de los muros y parte de una columna adosada con su basa que soportaría seguramente el arco triunfal de la antigua iglesia prioral.

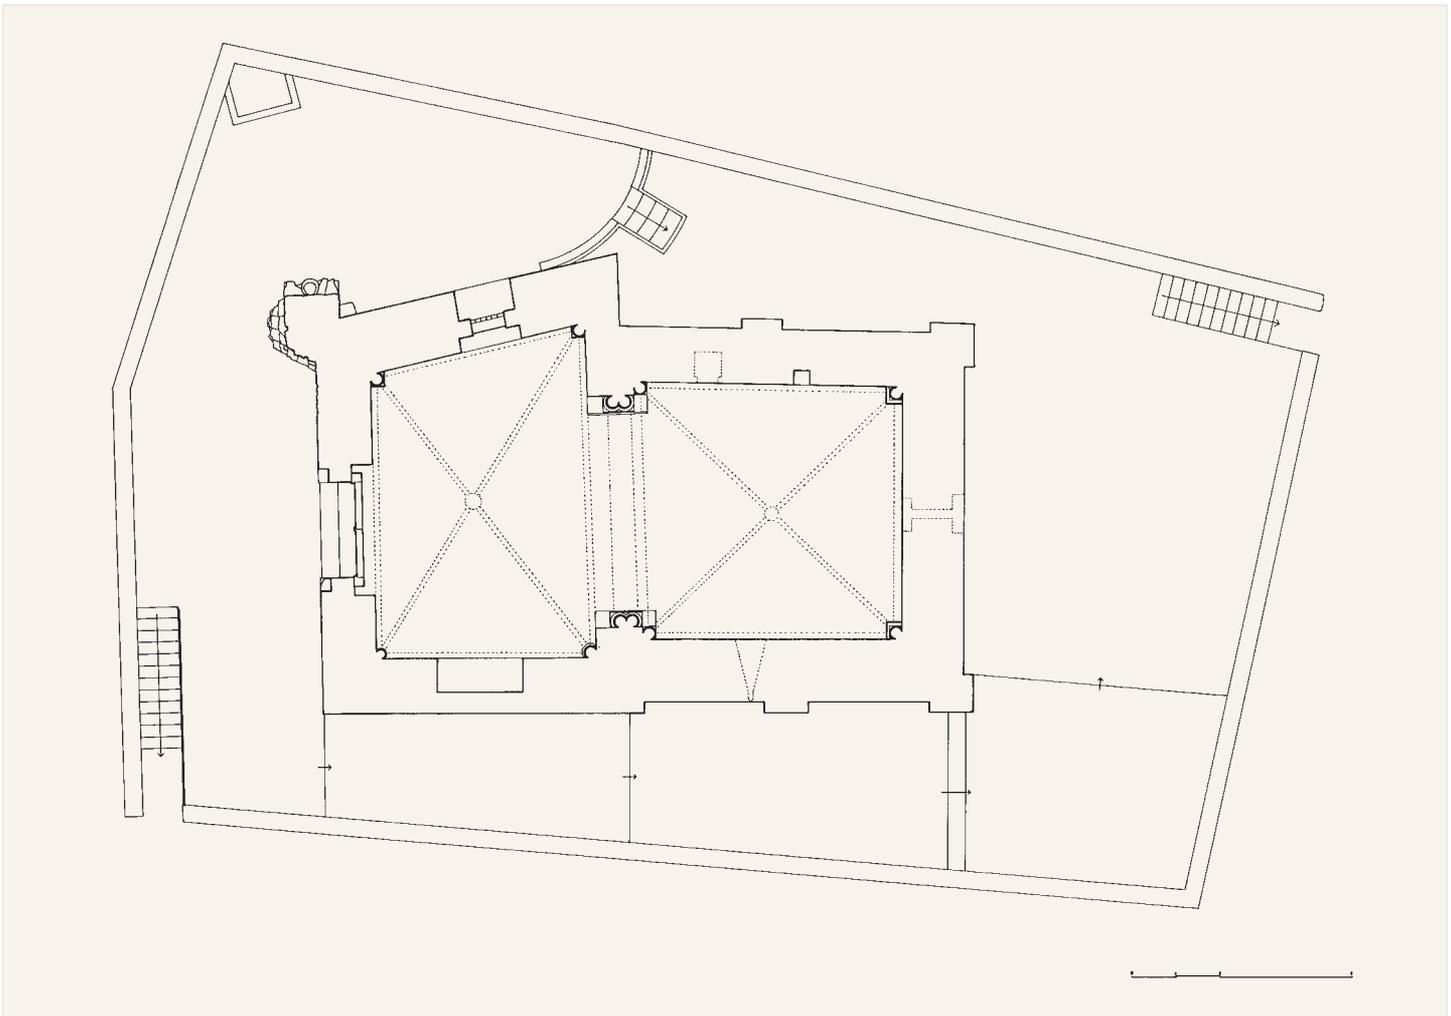
Planta

El edificio actual es una construcción levantada íntegramente en sillería caliza, pudiéndose adscribir por sus características a los primeros años del siglo XIII. Consta de dos tramos asimétricos, de altura desigual, separados por un robusto arco apuntado y doblado que apoya sobre pares de columnas a cada lado. Ambos sectores se cubren con bóveda de crucería sencilla de nervios moldurados que descansan sobre columnas angulares. El de la cabecera parece el más antiguo y podría corresponder a la antigua capilla de la Virgen. El otro, más irregular y moderno, comunicaría con la desaparecida iglesia prioral a través de un sencillo arco o portillo abierto en el muro norte.

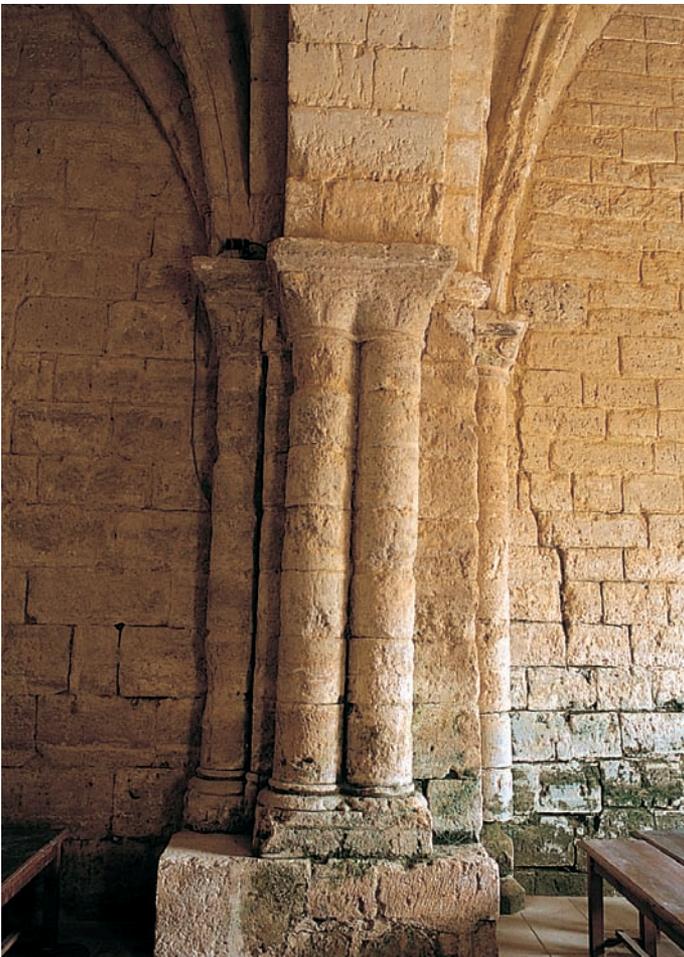
Detalle de los soportes

La decoración escultórica queda reducida a los capiteles del interior. Los del tramo presbiterial presentan hojas muy planas y esquemáticas –similares a los que podemos ver en Villamuriel de Cerrato o en San Miguel de Palencia– que albergan pequeños motivos flordelisados incisos, apenas perceptibles debido al lamentable estado de conservación. Algunos autores avanzaron un posible origen prerrománico amparándose en la tosquedad de su factura, cuestión que a nuestro entender debe ser interpretada más como signo de arcaísmo provocado por el deterioro del material que de antigüedad. En el tramo contiguo los capiteles repiten fórmulas aplantilladas de máscaras o carátulas entre hojarasca de frecuente aparición en otros edificios tardorrománicos y góticos de la provincia (Rebolledo de la Inera, Matamorisca, Santa de Cecilia de Aguilar de Campoo, Pisón de Castrejón, Loma de Castrejón, Villalcázar de Sirga, etc.) y tallas vegetales muy estereotipadas con restos de policromía. Durante las obras de restauración pudieron rescatarse varios fragmentos de cimacios que pertenecieron a la antigua iglesia de San Pedro. Algunos se decoran con tallos ondulantes y otro, el que sirve actualmente de peana a la imagen de la Virgen, con círculos y semicírculos tangentes y secantes.
