## VILLALCÁZAR DE SIRGA

### *Ermita de Nuestra Señora del Río*

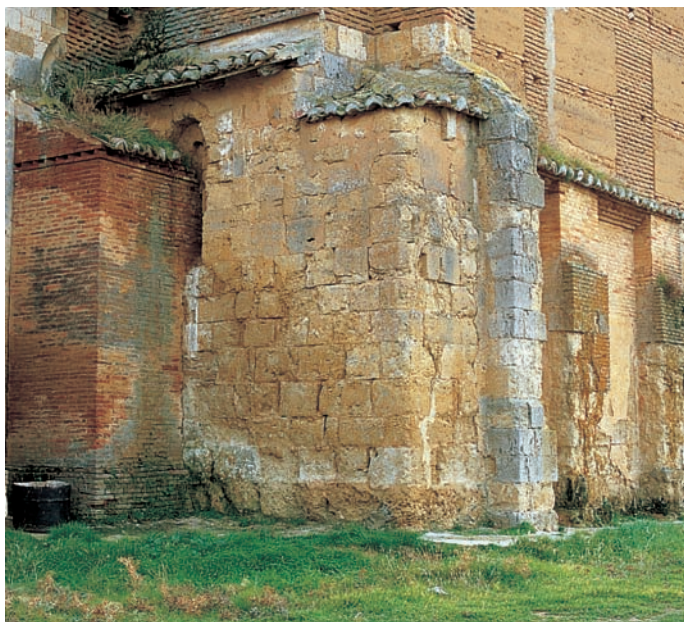
Integrados dentro de esta construcción barroca encontramos los restos románicos de la antigua ermita. En el muro norte, a continuación del camarín, están los sillares románicos y una ventana abierta en arco de medio punto aunque cegada y oculta por un contrafuerte. Esta ventana es muy sencilla y sólo presenta una moldura enmarcándola. Sobre las ventanas del camarín aparecen colocadas tres

*Muro norte del edificio*

En definitiva podemos decir que la ermita actual es una construcción barroca asentada sobre el mismo lugar en que se levantó una anterior románica de la que tan sólo se ha conservado parte de su muro septentrional, incluida una antigua ventana. Aunque estos restos tan exigüos no permiten hacer muchas precisiones, es indudable que los sillares conservados presentan una labra a hacha de factura románica.

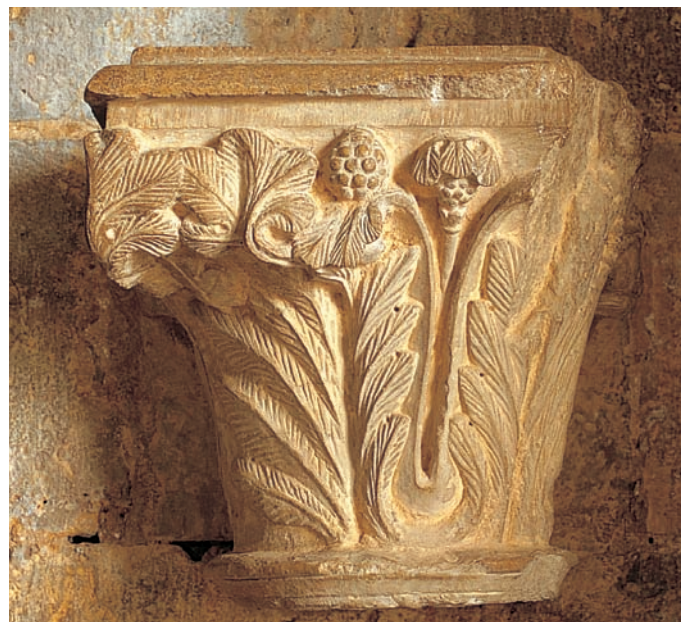
*Capitel gótico del interior*

cabecitas góticas (finales del siglo XIII), de estilo similar a las que decoran el interior de la iglesia de Santa María la Blanca y la fachada del Ayuntamiento. Por otra parte, en el interior de la ermita se conservan también dos capiteles góticos reutilizados como pilas de agua bendita que recuer-

dan bastante a algunos de las naves de la iglesia parroquial. Es posible que todas estas piezas fuesen allí colocadas por Francisco de Arratia Curiel, encargado de la reconstrucción de la ermita en 1713 y que años después, en 1726, intervino en el templo parroquial. Revilla Vielva cuenta que la ermita era "antes parroquia, cerca de la cual iba a parar según dicen, un subterráneo que comienza en un pozo que se abre dentro de la iglesia de Santa María. No se ha comprobado".

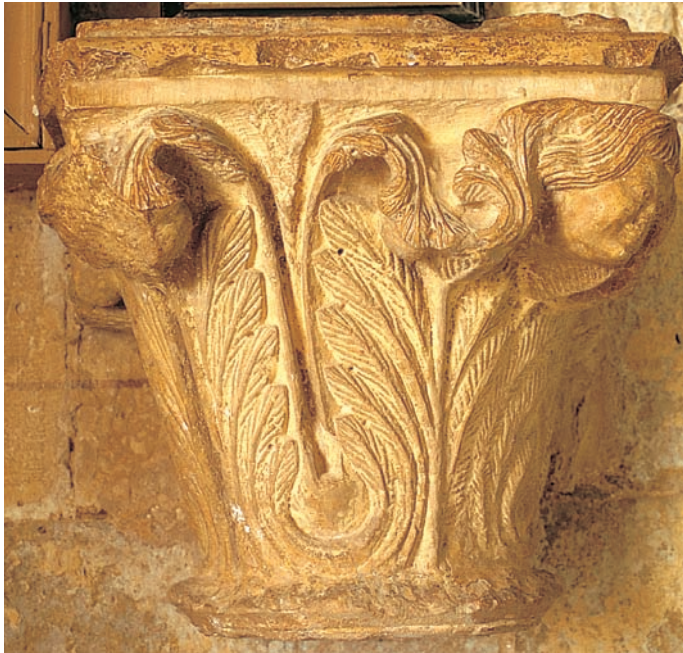
Capitel gótico del interior
