# CODORNIZ

## *Iglesia de Santo Domingo de Silos*

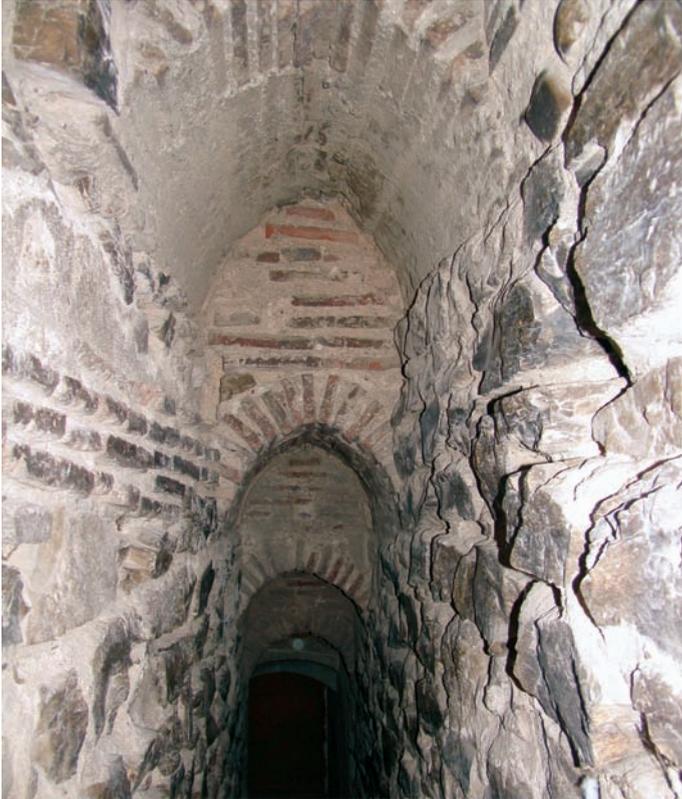
*Bovedillas en ladrillo*
