# QUINTANAR

## *Antigua iglesia de Nuestra Señora de los Dolores*

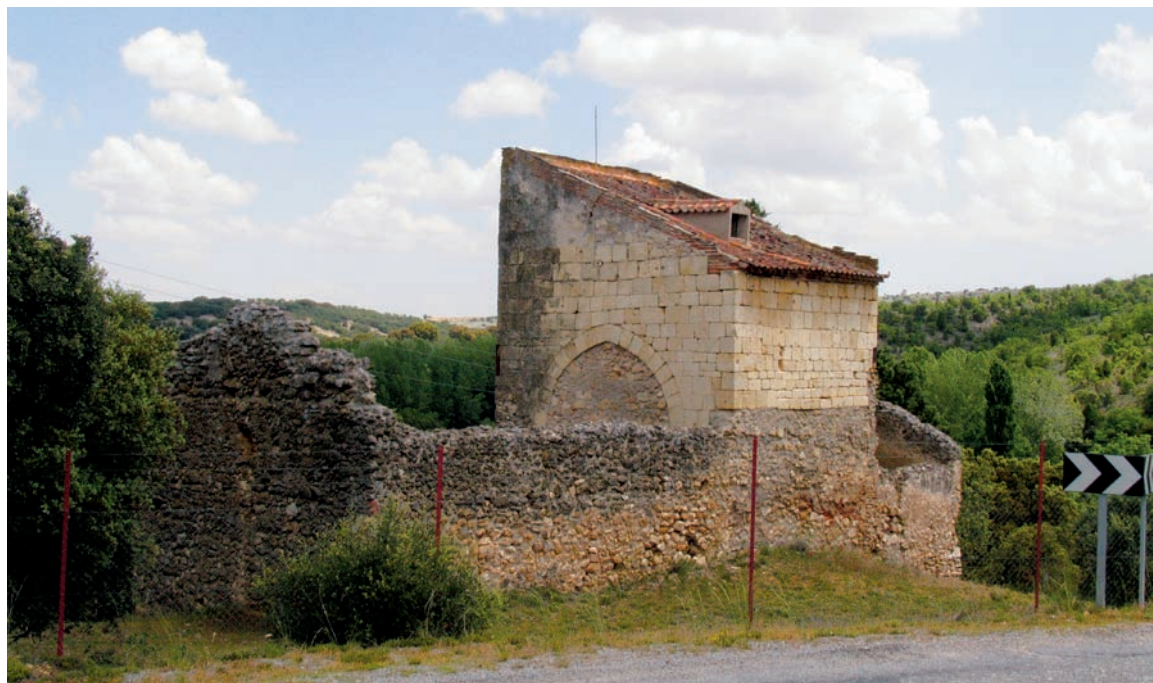
*Vista exterior*

el profesor Ruiz Hernando, a partir de los cuales los diferentes paramentos apoyan en y sostienen a los contiguos, formando sobre todo en la parte inferior de su caja una sólida estructura de equilibrio dinámico. Estos muros apenas presentan aberturas, siendo a día de hoy únicamente perceptibles el hueco de acceso en el costado septentrional y un pequeño vano de iluminación en el occidental.

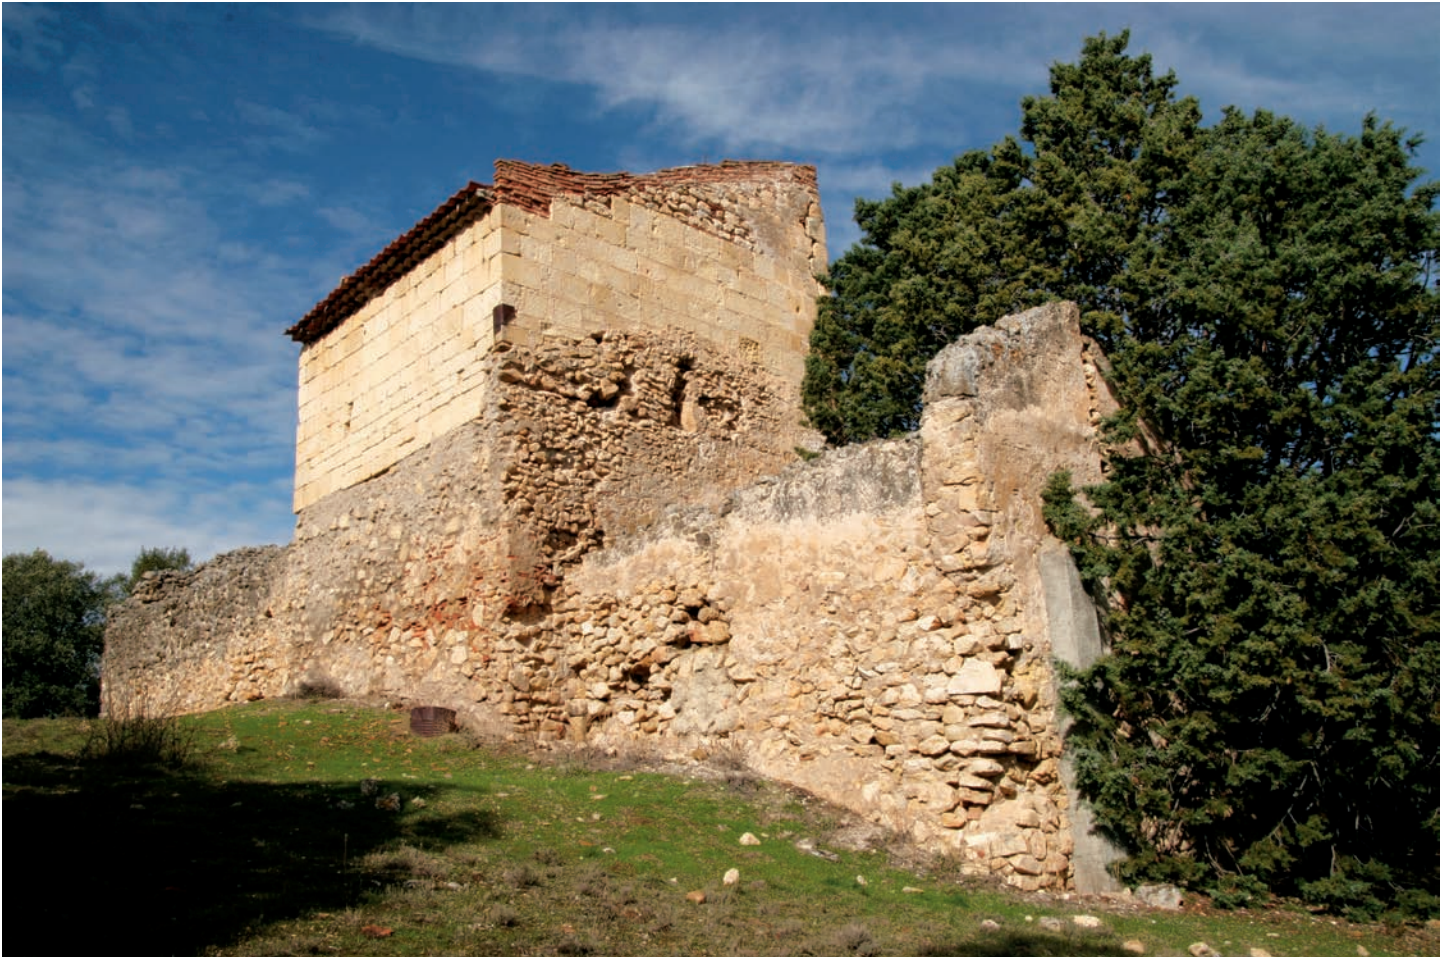
*Exterior desde el sureste*

Esta caja por tanto se corresponde a un templo de nave única y cabecera recta, en el que actualmente la única licencia ornamental que se conserva resulta ser la portada, a pesar de lo fragmentado de su estado. La cabecera debe adaptarse a las irregularidades del terreno, está realizada en mampostería y por el remate del muro oriental parece que contó con una cubierta a dos aguas. Comunica este espacio con la nave a través de un arco triunfal de medio punto que también se conserva, aunque cegado, estando realizado en sillería arenisca y arrancando de una imposta de listel y nacela. Del mismo material está realizada la portada citada un poco más arriba, formándose a partir de un arco doblado de medio punto que apea en jamba y colum-

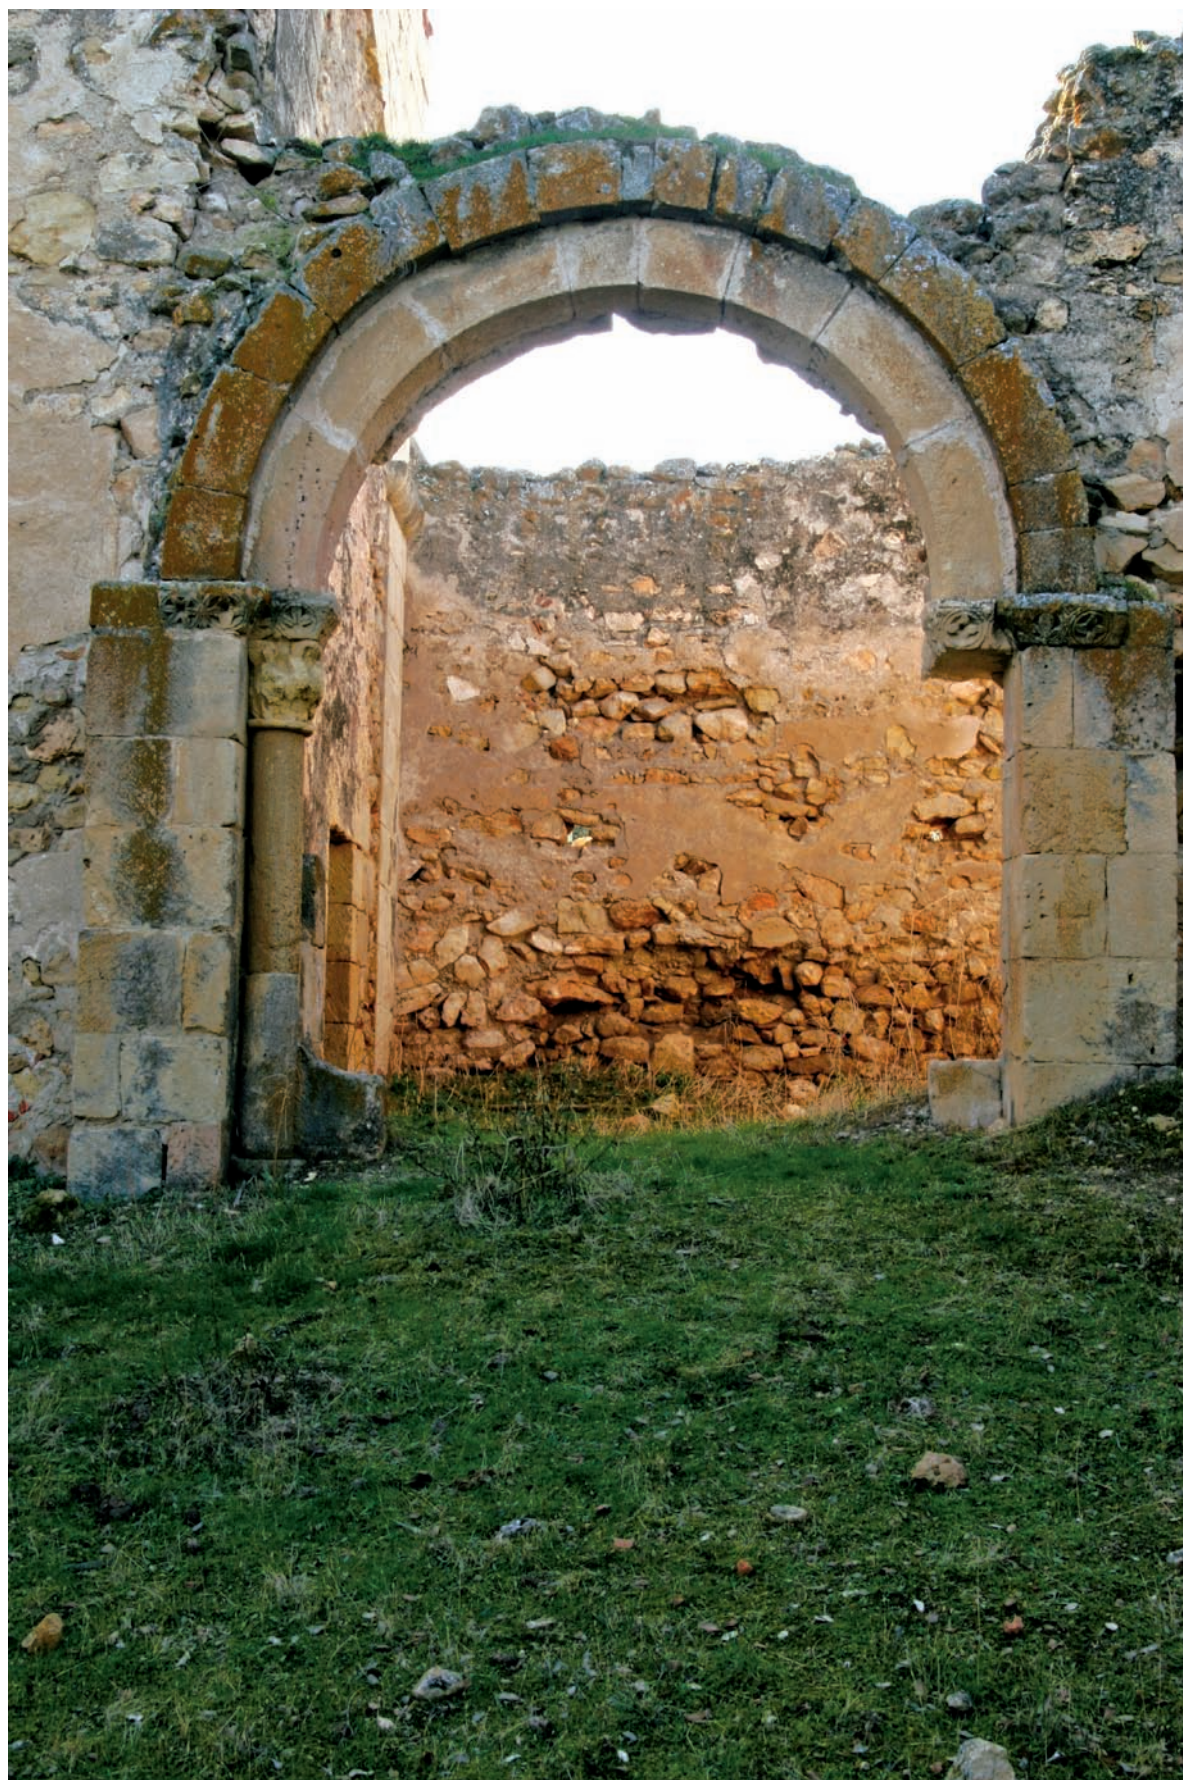
*Restos de la portada*

na; el dovelaje no presenta ornamentación alguna, reduciéndose la decoración de este conjunto al capitel conservado y la imposta que hace de transición entre los diferentes elementos. Esta última, con perfil de listel y chaflán, contiene una sucesión de clípeos secantes ornados en su interior con diferentes flores, bien tetrapétalas, bien hexapétalas, bien flores de lis, el capitel de la izquierda, único conservado aunque muy deteriorado, cuenta con un collarino muy desarrollado y decoración de hojas que llenan la cesta como fondo, delante de las cuales se sitúan simétricamente lo que parece fueron estilizados grifos.

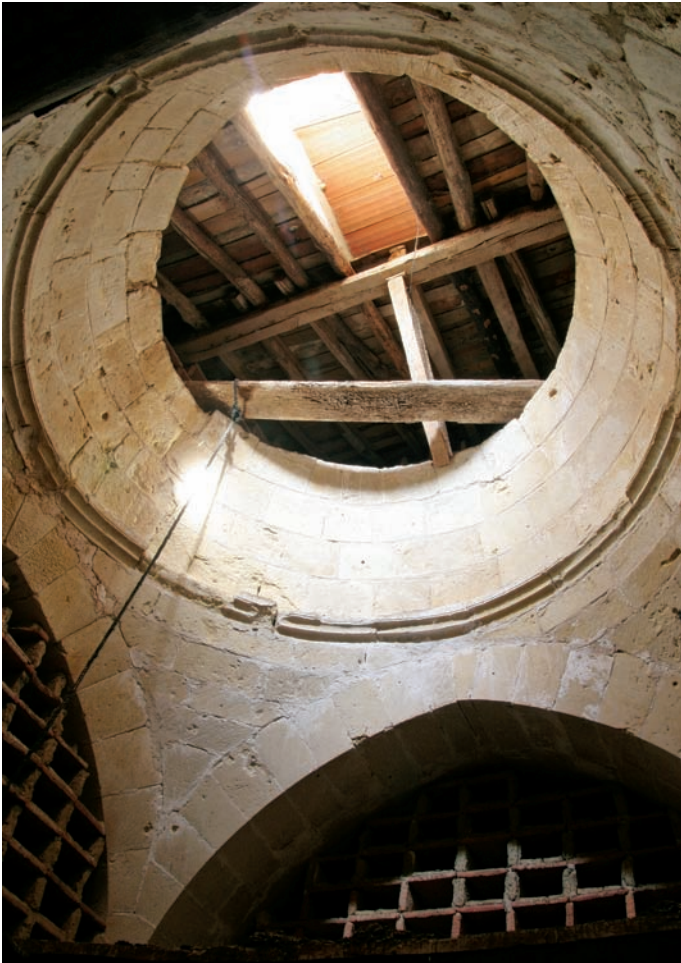
Cúpula

la nave, se reforzaron los muros con sillería y se erigieron de esta manera cuatro pilares en los que apean cuatro arcos apuntados, a modo de entibos; estos, demasiado esbeltos para la anterior fábrica, hicieron necesario sobreelevar esta parte del templo, como se hace evidente al exterior. Los arcos arrancan de unas muy desarrolladas impostas anaceladas y el despiece de su dovelaje está realizado con una delicadeza sin paralelo cercano, que va adaptando el perfil de su curvatura a la forma cóncava que presentan las pechinas dispuestas entre ellos y que sirven de transición para adaptar ese espacio cuadrangular al circular que presenta la imposta de doble escocia creciente que señala el arranque de una cúpula de media naranja, también realizada en sillería de magnífico corte.

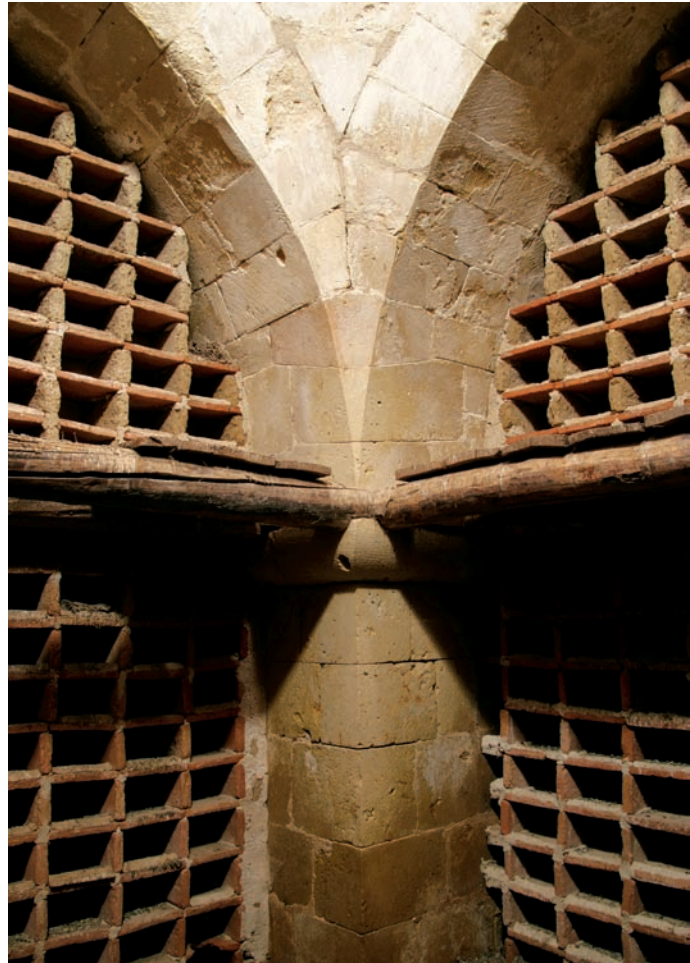
Detalle del despiece de una pechina
