SAN CRISTÓBAL DE CUÉLLAR

Iglesia de San Cristóbal

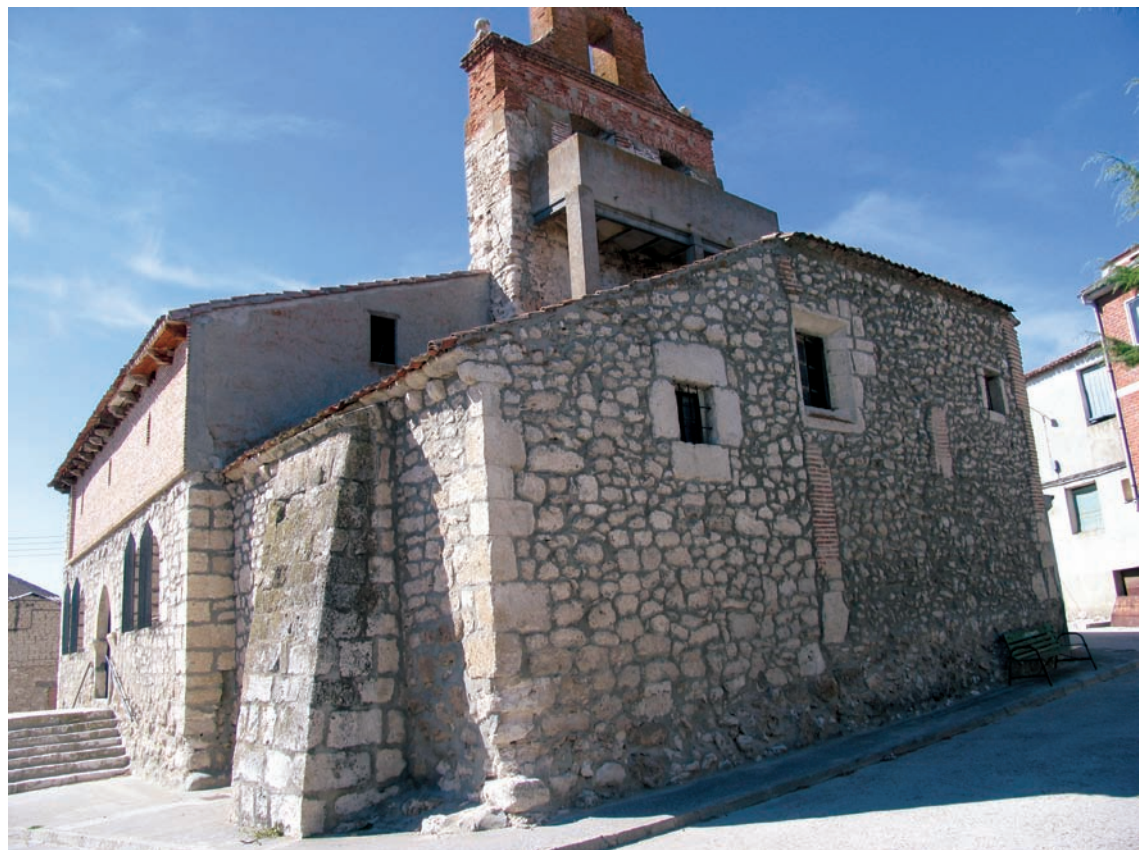
Ábside

Se trata de un edificio de una sola nave rectangular y cabecera de testero plano, litúrgicamente orientado y construido en mampostería de la vecina Campaspero con refuerzo de cadenas de ladrillo en los esquinales. Al exterior destacan sendos vanos latericios a levante y poniente, el primero sencillo y de medio punto, el segundo, igualmente redondo, geminado e inserto en alfiz. Conserva en su costado meridional una portada común en el ámbito cuellarano, formada por cinco roscas de ladrillo que arrancan de imposta de piezas en nacela, todo ello enmarcado por un alfiz al que falta la zona superior. Recuerda este elemento a otros similares vistos en Aldea Real, Lovingos, San Esteban o San Martín de Cuéllar. En el interior un gran triunfal de medio punto da acceso a la cabecera.
