ALCONABA

Iglesia de Nuestra Señora de la Visitación

Antigua ermita de San Miguel

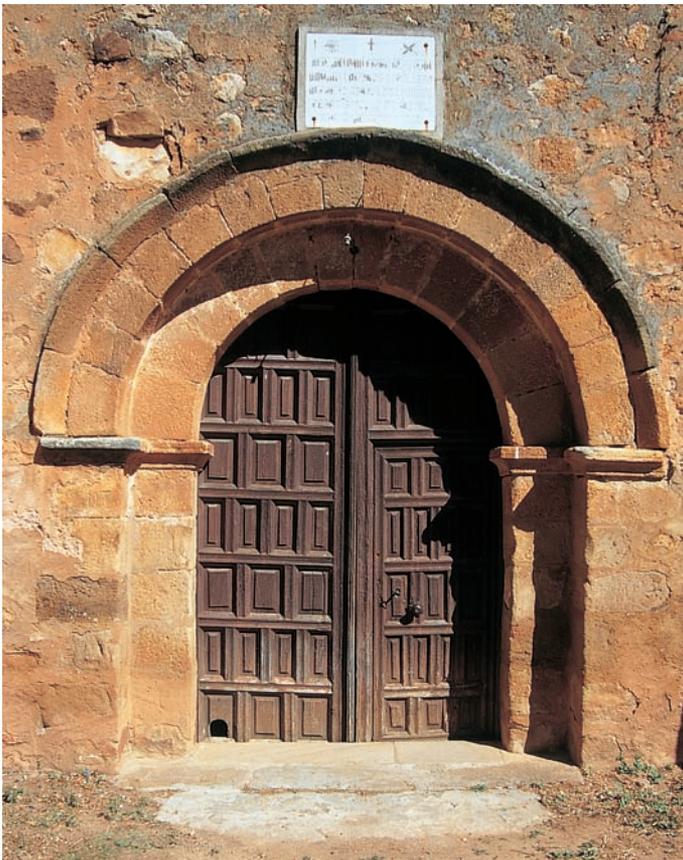
Portada

FUE LEVANTADA EN EL SIGLO XVIII sobre el solar de una primitiva iglesia románica de la que sólo se reutilizó parte del muro sur con su antigua portada. Por los restos conservados intuimos que se trataba de una construcción de mampostería, con una puerta dispuesta al sur formada por un arco de medio punto doblado, un guardapolvo de bisel y una línea de imposta cortada en nacela. Su trazado es similar a la de Cubo de Hogueras.

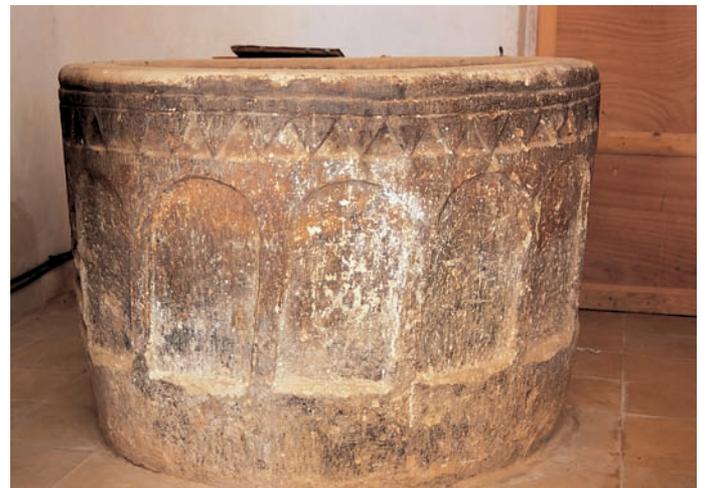
Pila bautismal

En el interior se conserva una pila bautismal de principios del siglo XIII, de forma cilíndrica y tallada en un solo bloque de piedra arenisca (107 × 75 cm). Se decora con un bocel en el borde superior, seguido de una banda de dientes de sierra y una serie de arcos rebajados con pequeñas cruces incisas en sus huecos. Guarda un gran parecido con los ejemplares de Carbonera de Frentes, Los Llamosos, Villabuena (procedente del despoblado de San Bartolomé), Osonilla, Rollamienta y Villaciervitos.

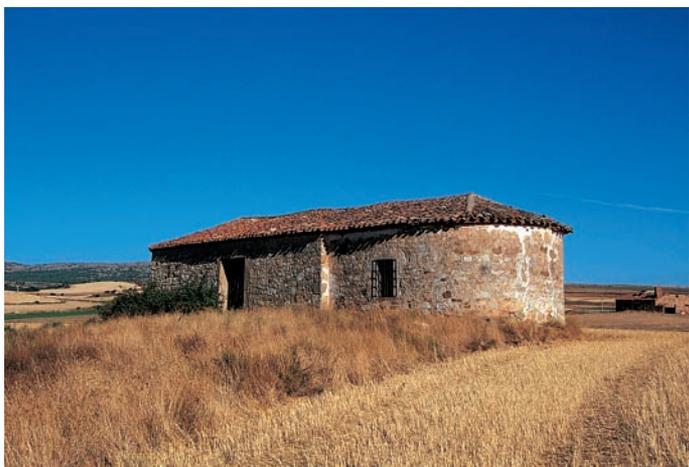
Antigua ermita de San Miguel

Se trata de un humilde edificio románico compuesto por una sola nave y un ábside semicircular sin vanos, todo ello levantado en mampostería. Parece obra tardía, de

comienzos del siglo XIII, aunque con algunas reformas del siglo XX, como el alero de ladrillo. En uno de sus muros se reutilizó un relieve romano procedente, tal vez, de las ruinas de Numancia, como el de Cubo de Hogueras.
