CANOS

“Canos Caídos”

Iglesia de La Visitación de Nuestra Señora

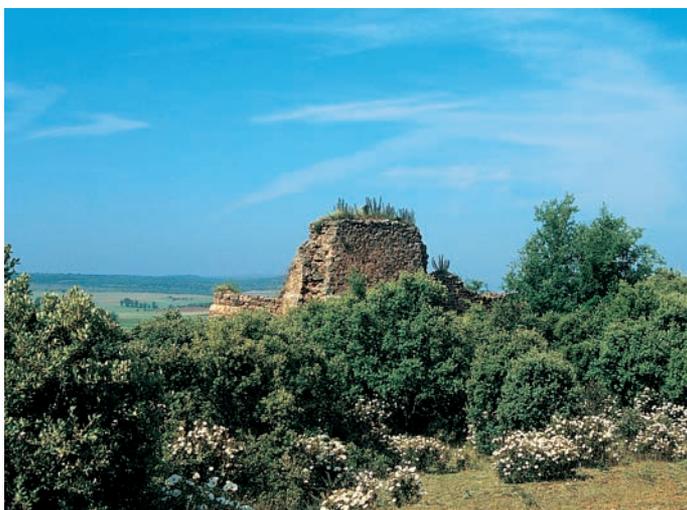
Restos de la antigua iglesia románica

CON ESTE NOMBRE se conocen los restos del antiguo despoblado, situado a unos 700 m al este del actual Canos, en plena sierra del Almuerzo. Los escasos vestigios que aún se conservan se encuentran desperdigados por el monte y sólo es posible identificar el esqueleto de su vieja iglesia románica, totalmente derruida

e invadida por la vegetación. A pesar de su aspecto desolador y agonizante, se intuye todavía la fábrica de un edificio de nave única y ábside semicircular con tramo recto, construido todo ello de mampostería con refuerzos de sillería en las esquinas. Actualmente sólo se mantienen en pie los muros de la cabecera y del lado norte, así como

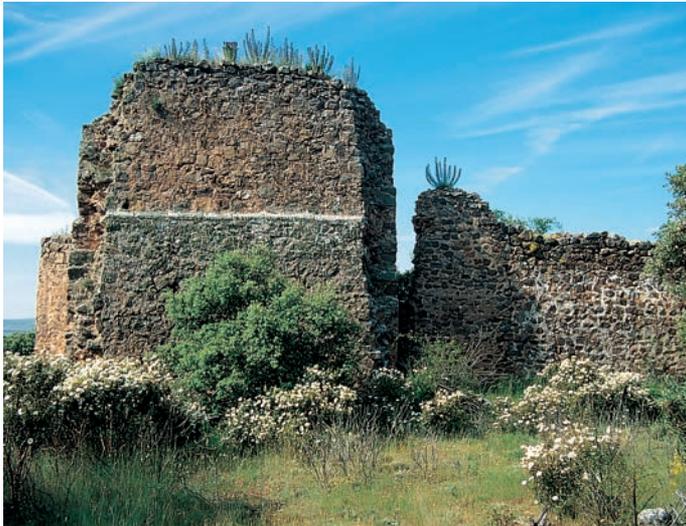
Lado norte del ábside con restos de una antigua torre o espadaña

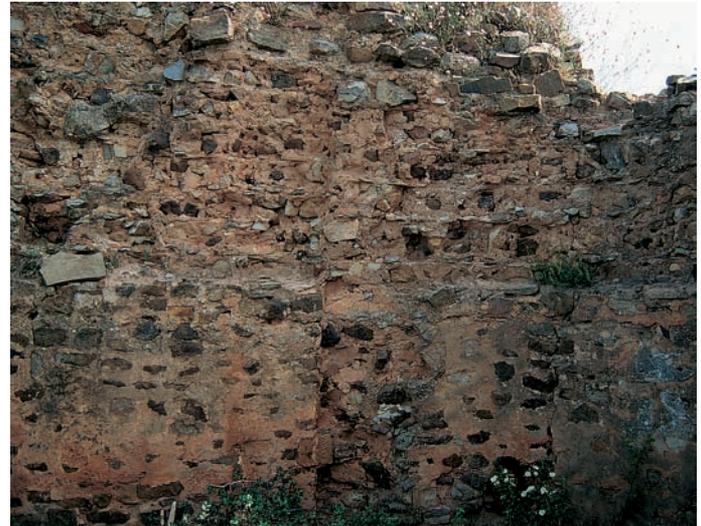
Interior del bemiciclo absidal

En cuanto a la estructura interior intuimos que la nave se techaba de madera, mientras que el ábside se cubría con bóvedas de horno y de cañón, si bien todo ello ha desaparecido. Lo más destacable son los restos de una imposta y del arranque de una bóveda que se aprecian en el ángulo que forma el muro de la epístola con el de la capilla mayor, y que pudieran corresponder a una especie de

baldaquino o nicho abovedado del mismo tipo que los que hay en otras iglesias sorianas. En este caso, su disposición y estructura recuerda mucho a los templetos de Fuentelfresno y Montenegro de Cameros.
