Carabantes

Iglesia de San Martín de Tours

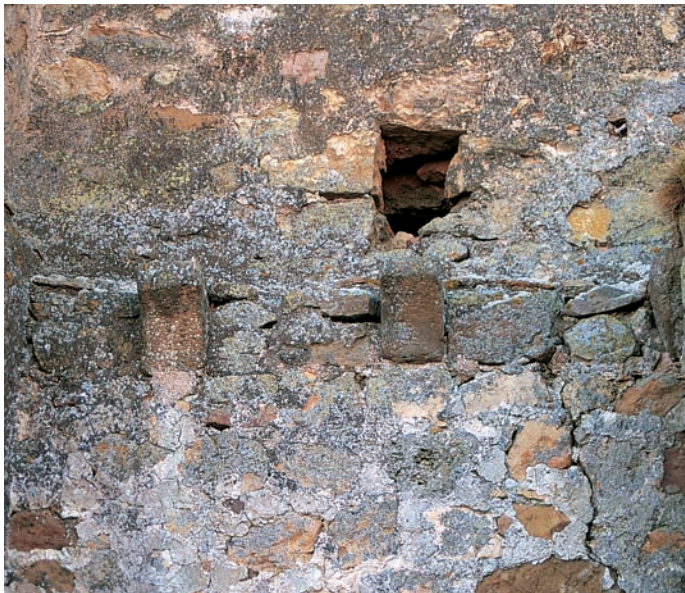
Carabantes. Canecillos del muro norte

La iglesia de San Martín es una construcción híbrida de los siglos XIII, XV, XVII y XVIII construida en aparejo de mampostería. La parte más antigua corresponde a la mitad del muro septentrional, desde el segundo contrafuerte hasta la esquina noroeste. En esa parte se percibe la altura de la primitiva nave tardorrománica marcada por una hilera de canecillos de nacela. Éstos son los únicos restos de la antigua iglesia.
