CARAZUELO

Iglesia de los Santos Justo y Pastor

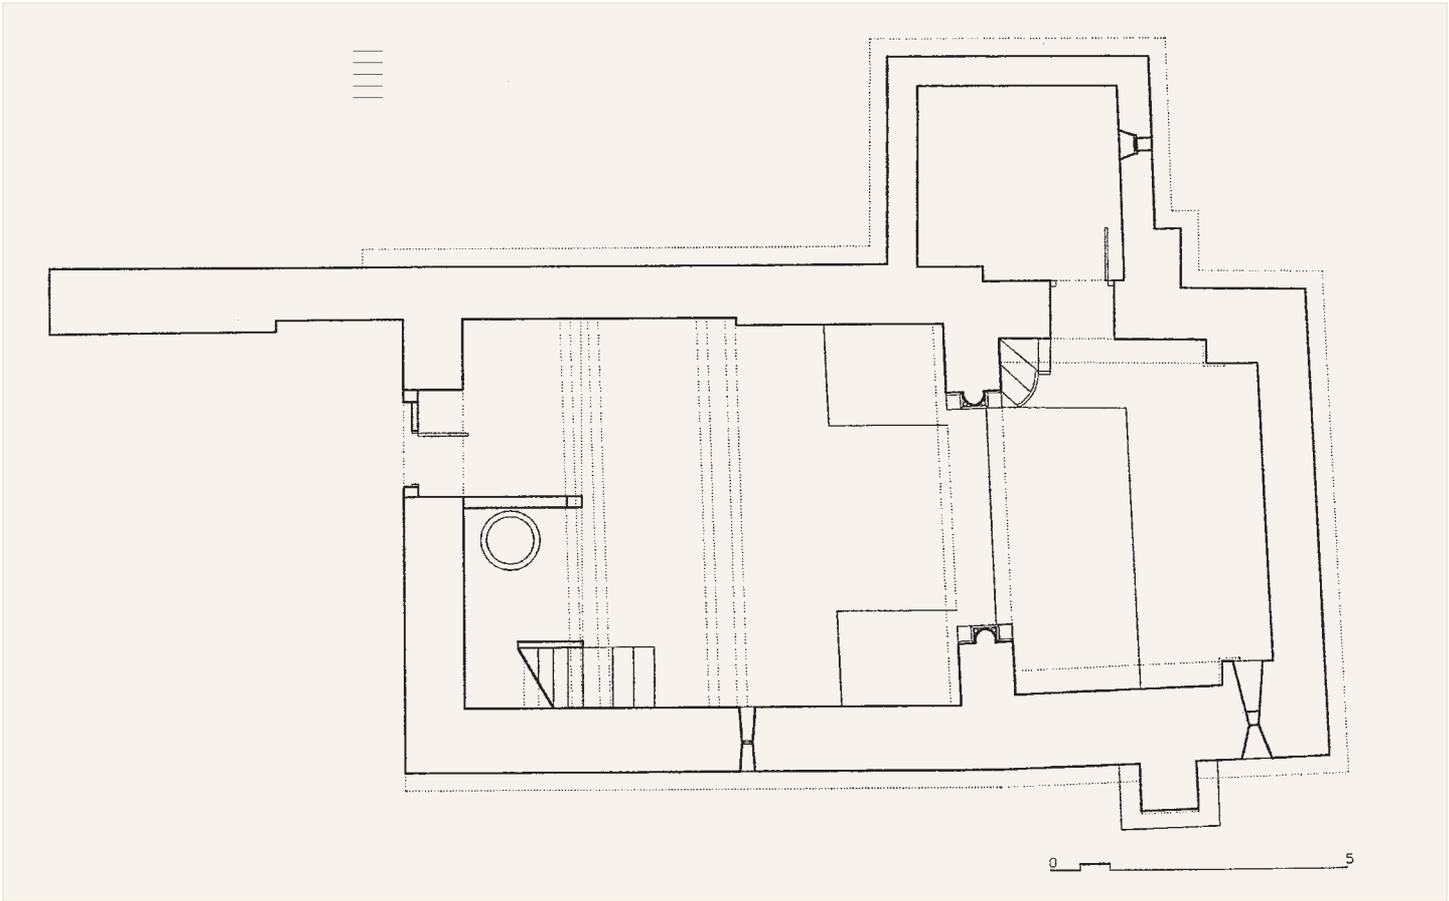
Planta

EL EDIFICIO SE CONSTRUYÓ a base de mampostería arenisca, con algún canto rodado –sólo en los lienzos románicos–, y con esquinales y vanos de sillería. Consta de una sola nave, de muy reducido tamaño, con cabecera cuadrada y sacristía adosada al norte, en el mismo lado donde se halla el cementerio. La entrada está

La planta cuadrada que presenta actualmente la capilla mayor posiblemente sea una imagen deformada de cómo fue en origen, pues lo más probable es que nos hallemos ante el presbiterio de una cabecera que tendría su hemisiciclo absidal –como es normal en la provincia–, y del que tras algún derrumbe se decidió eliminar la parte curva, cerrando el presbiterio con un muro. Pero no sólo el testero resulta evidente que se halla rehecho, sino que del paramento sur sólo ha sobrevivido un paño reforzado por contrafuerte que también se levantaría con posterioridad. Dentro de este viejo paramento, en la parte inferior oriental, se llega a ver

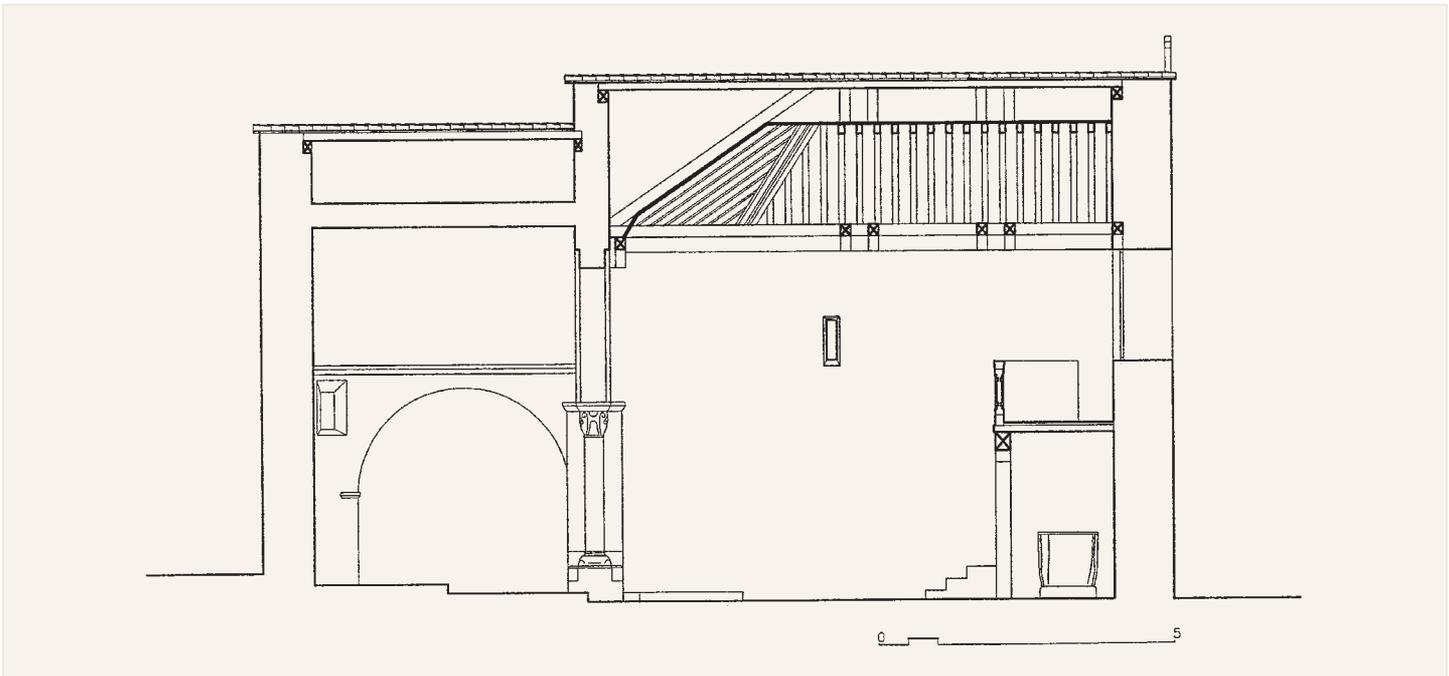
Sección longitudinal

En el interior del templo, aunque todo está revocado, es donde se puede apreciar mejor que nos hallamos ante los restos de una cabecera románica, y que la capilla actual es sólo la parte del presbiterio, cubierto con bóveda de cañón apuntado sobre impostas de nacela. Los muros laterales se aligeran con dos amplios arcos de medio punto, que ocupan todo el espacio posible y que descansan en pilastras con impostas de nacela. En modo alguno pueden interpretarse estos arcosolios como funerarios pues son demasiado largos y muy poco profundos.

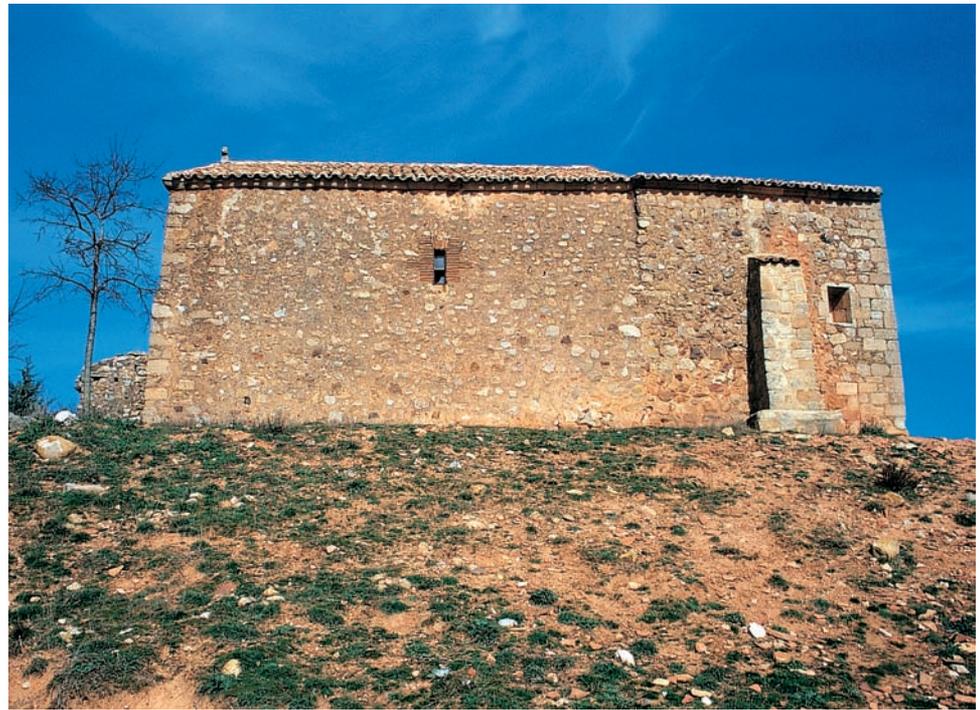
*Fachada sur*

el esquinual a partir del que, con el consabido estrechamiento, se dispondría el ábside.

Más difícil es ver esto mismo en el muro norte, por hallarse la sacristía en ese lado, aunque de nuevo se observa perfectamente la modificación del testero y el recrecimiento en altura de todo el muro, con el mismo remate de gola que hay en el otro lado y que nos indica la renovación del templo entre los siglos XVI y XVIII.

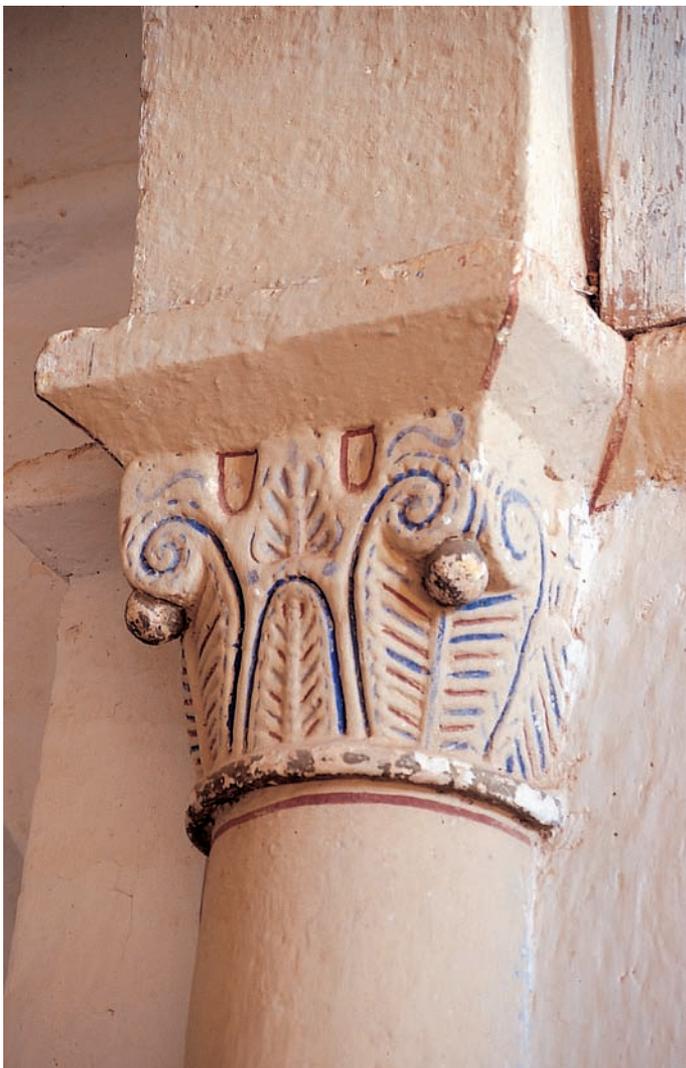
Capitel del arco triunfal

El arco triunfal queda descentrado respecto a la nave, pero no es una intención de época románica sino un defecto de las reconstrucciones, que estrecharon ligeramente la nave en el lado de la epístola. Es apuntado y doblado, con semicolumnas adosadas a pilastras y dispuestas sobre

podium, con basas rematadas en bolas y coronadas por capiteles con cimacios achaflanados. El lado del evangelio fue mutilado para colocar el púlpito e incluso ha desaparecido el capitel, que en el lado de la epístola se decora con toscas y anchas hojas de perfil zigzagueante y nervios muy marcados, formando volutas en los extremos y acogiendo bolas. Son los únicos elementos que nos permiten dar alguna fecha a los restos románicos, posiblemente hacia los años finales del siglo XII.

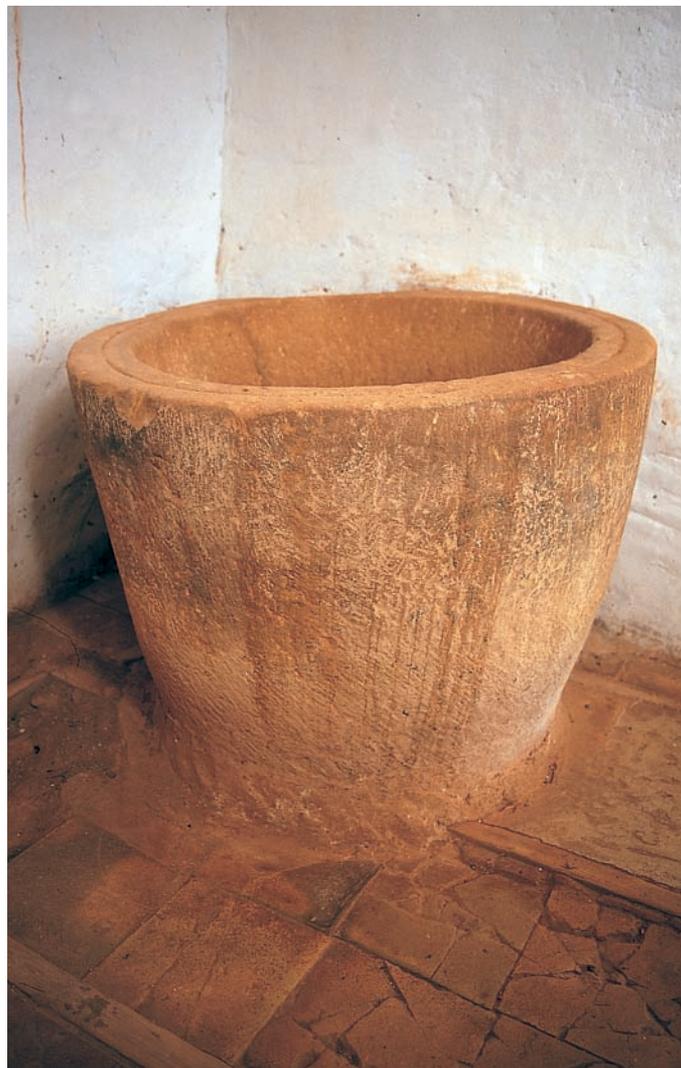
Pila bautismal

La nave es moderna y se cubre con estructura artesonada ochavada, y bajo el coro está la pila bautismal, de vaso troncocónico liso, sin pie, con tosco bocel en la embocadura. Esta forma tan característica es la norma más habitual de las pilas románicas sorianas, que en muchas ocasiones aparecen decoradas con arquillos o motivos vegetales, aunque las que sólo presentan bocel en la embocadura también son muy frecuentes. Podemos encontrar

ejemplares idénticos a éste en Ágreda (Santa María de la Peña), Torrubia, Santervás de Soria, Portelárbol, Peroniel del Campo, Ciadueña, Galapagares, etc., ejemplos todos que nos parecen la manifestación más simplificada del modelo de pila que verdaderamente triunfó en la provincia de Soria en la época románica.
