# MAGAÑA

## *Iglesia de San Martín de Tours*

## Ermita de Nuestra Señora de Barruso

## Ruinas de la iglesia de San Salvador

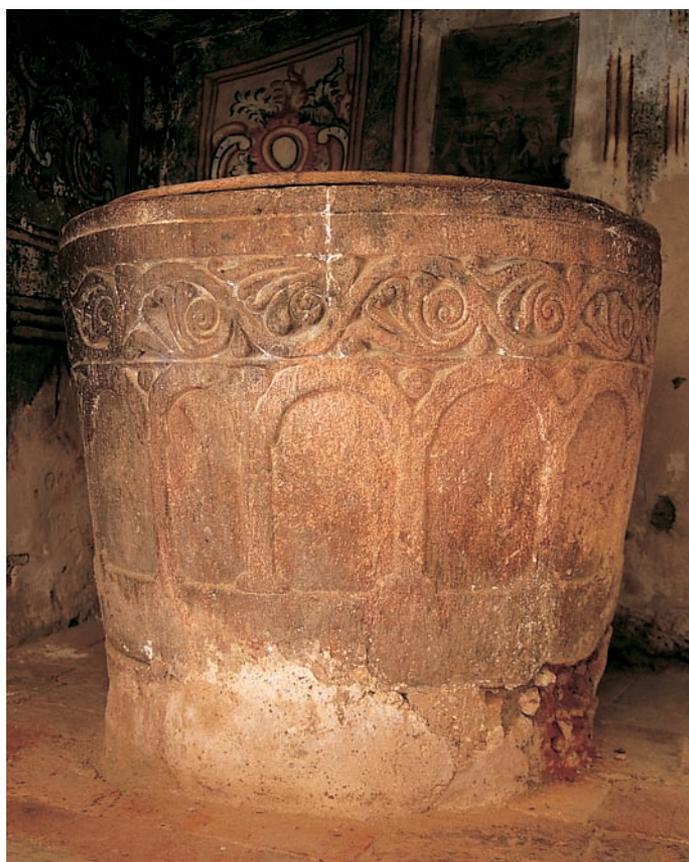
*Pila bautismal en San Martín*

Bajo el coro alto que se dispone a los pies del templo, en una angosta capilla, se conserva un bello ejemplar de pila bautismal románica. De copa troncocónica, de 111 cm de diámetro máximo y 73 cm de altura, se labra en un bloque de caliza, alzándose sobre un moderno basamento de ladrillo. Orna su copa con un bocel en la embocadura, bajo el que corre la típica banda de tallo serpenteante en cuyos meandros se alojan hojitas de puntas vueltas y avolutadas, de buena factura. Completa la decoración una arquería de medio punto en la que no se diferencian los capiteles, pero sí las basas, animándose las enjutas de los arcos con perlas.

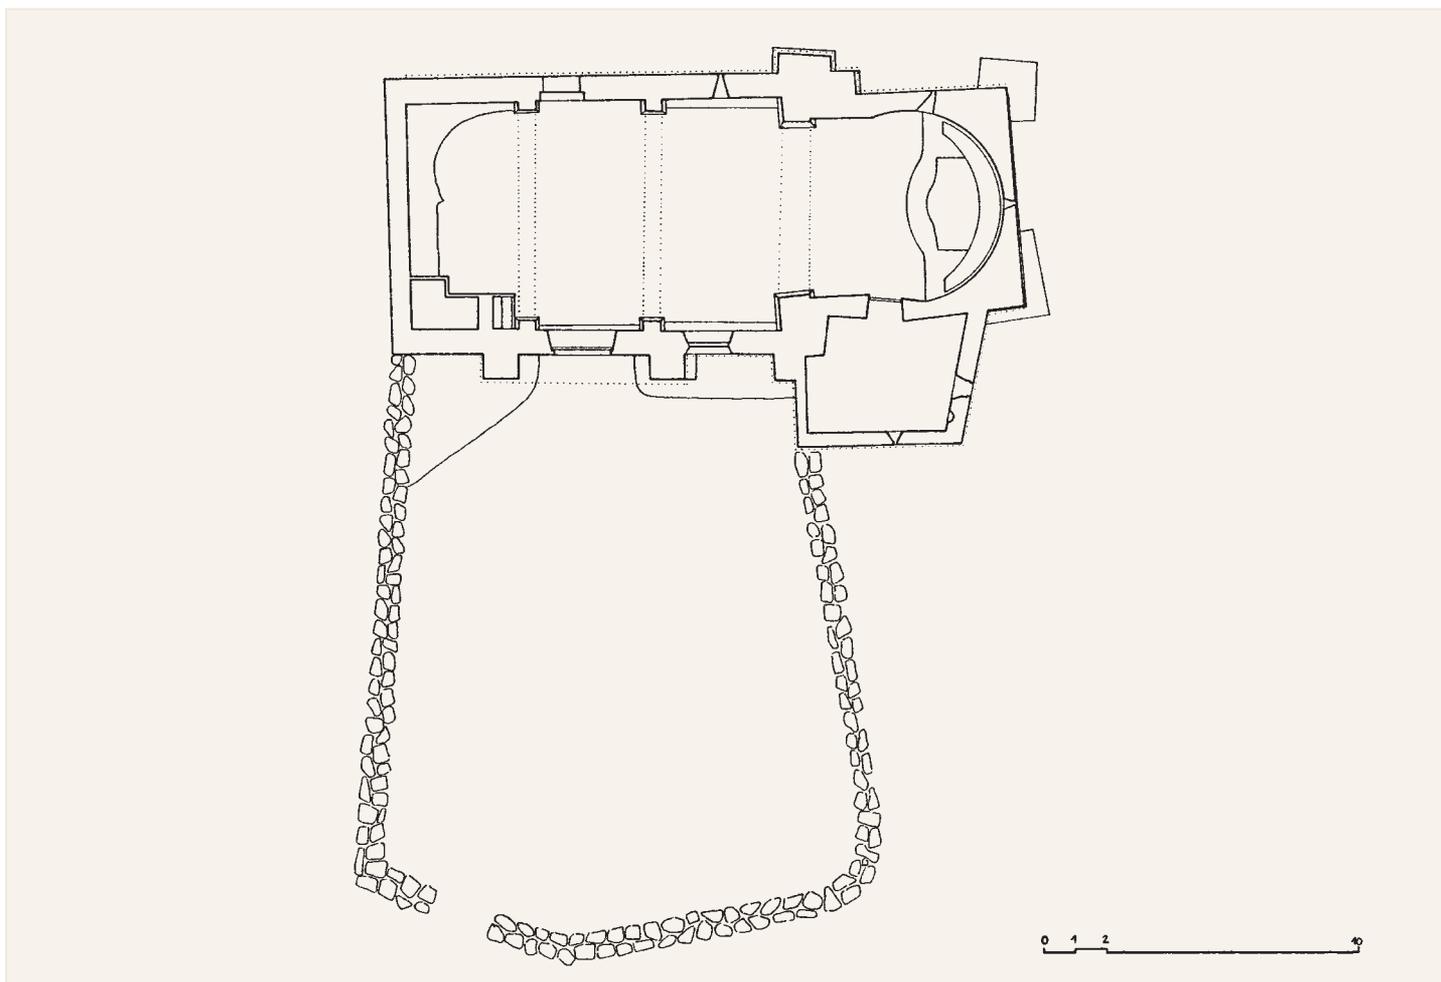
*Planta*

no obstante, la traza de la iglesia románica, levantada en mampostería y compuesta de una nave dividida en tres tramos cubiertos por bóveda de cañón apuntado, reforzada por fajones, que parte de una imposta de listel y chaflán. Tanto los arcos como las respansiones prismáticas sobre las que apean los fajones presentan aspecto de haber sido reformados, como casi irreconocible es hoy la ventana, doblemente abocinada y cegada, que se abría en el muro sur del tramo de la nave más próximo a la cabecera. Otro vano, con derrame al interior, se abría frente a éste, en el muro norte.

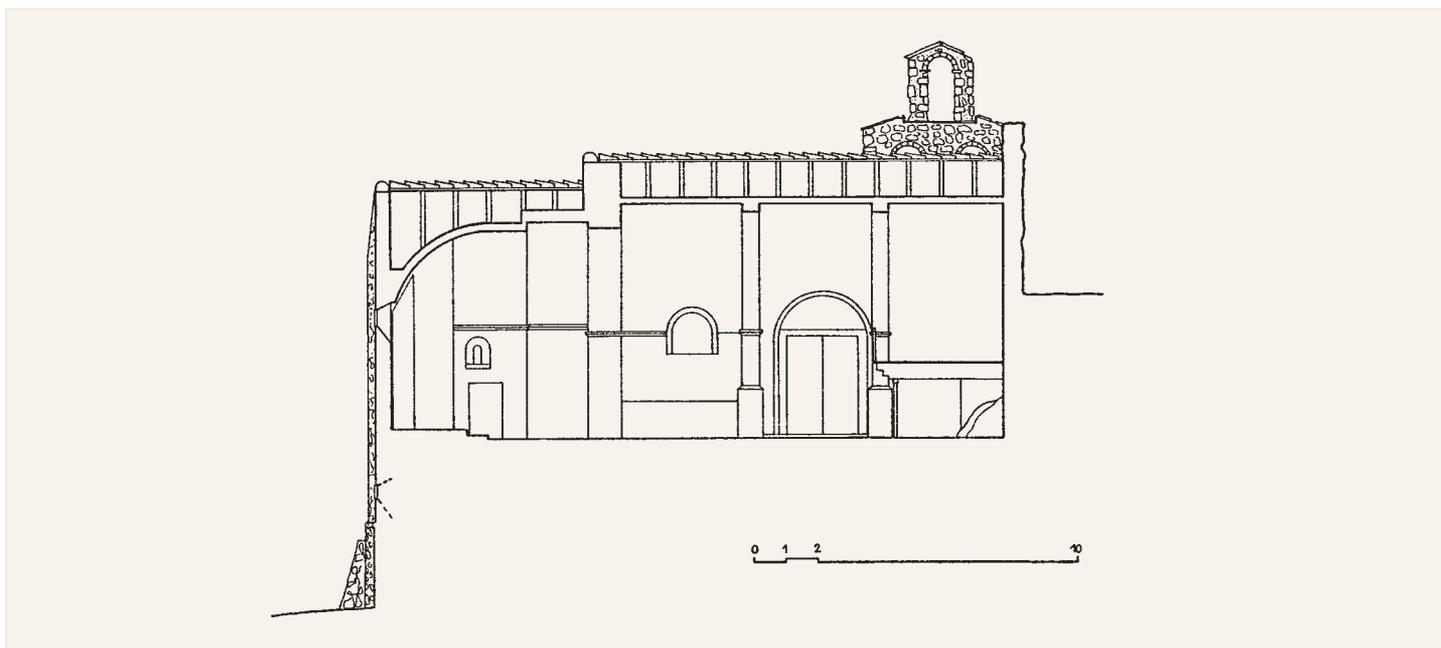
*Sección longitudinal*

La cabecera se compone de tramo recto presbiterial, cerrado por bóveda de cañón apuntado, y ábside de testero plano al exterior y planta en semicírculo prolongado al interior, cubierto por una bóveda de horno. El interior de la cabecera aparece recubierto por una abigarrada decoración pictórica de finales del siglo XVIII o principios del XIX, momento en el que se emplazó el retablo mayor y que debe corresponder a la severa reforma del conjunto. De esta época es también la portada meridional, de arco de medio punto. Al exterior, en el hastial de la capilla, se abrían dos saeteras de medio punto, la inferior con el remate ornado con arquillos concéntricos y la superior con el arco simplemente grabado, sobre el cual se grabó la moderna inscripción "SCA MARÍA".

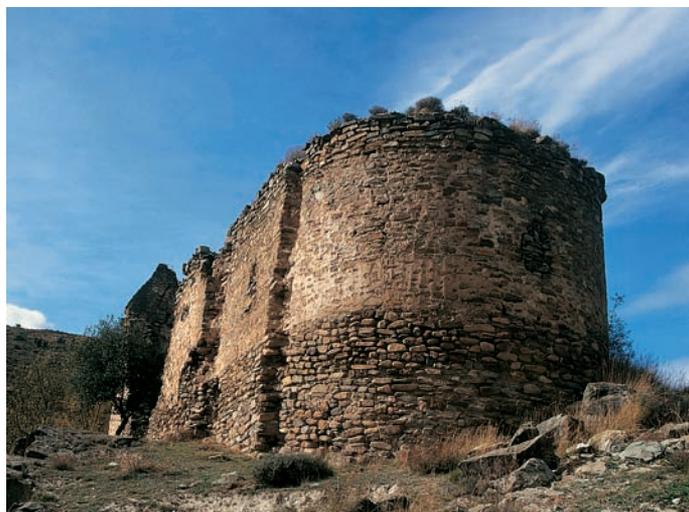
Ábside de San Salvador

Se trata de un sencillo edificio levantado en mampostería y compuesto de nave única con espadaña sobre el hastial occidental, y retranqueada cabecera de tramo recto presbiterial y ábside semicircular. Filas de sillares, hoy expoliados, reforzaban los esquinales del presbiterio. Ha desaparecido también la portada que se abría en el muro meridional de la nave, aunque son visibles los vestigios de otra, con arco de medio punto que, enfrentada a la anterior, se abría en el muro norte. El presbiterio, en cuyo muro sur se abría un vano hoy cegado, debía cubrirse con

bóveda de cañón, aunque en alzado sólo restan meros fragmentos de la imposta con perfil de nacela sobre la que voltearía. Sí conservamos, en cambio, el arranque de la bóveda de horno que cubría el presbiterio, así como la roza de la ventana que se abría en el eje del hemiciclo.

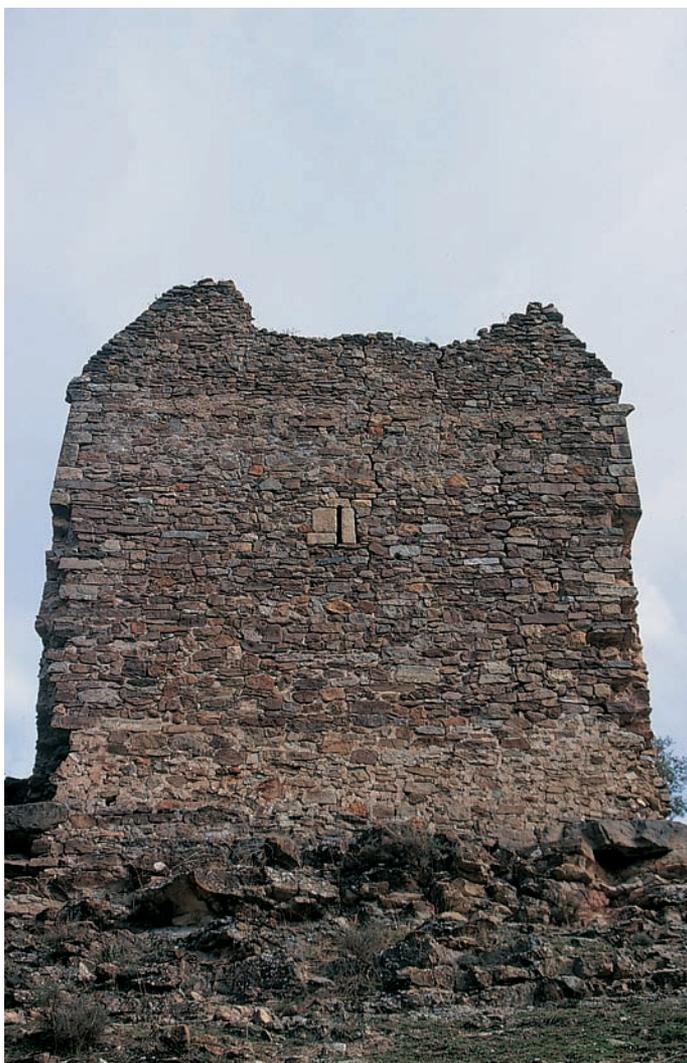
*Hastial occidental*

La nave, dada la ausencia de estribos, parece preparada para cubrirse con madera. Sobre el reforzado hastial occidental, que asienta sobre un afloramiento rocoso y en el que abre una estrecha saetera, se alzaba una espadaña con remate a piñón, hoy derruida. Sólo se conservan en esta zona cuatro canecillos del primitivo alero, dos en el muro sur y dos en el norte, todos de simple nacela salvo uno, que acoge una tosca cabecita humana.

No tardará en desaparecer completamente este edificio románico, pues a la ausencia de cubiertas y las profundas grietas que amenazan con derruir completamente el fondo de la nave se suma el debilitamiento de la fábrica motivado por la sustracción de los sillares que protegían los ángulos. Peor suerte han corrido ya los casi irreconocibles restos de la iglesia de San Miguel, situados en un alto, a la derecha de la carretera que conduce de Magaña a San Pedro Manrique y frente a la ermita de Barruso. Vemos aquí una arruinada construcción de mampostería, donde a duras penas se reconoce más que una estructura semicircular, litúrgicamente orientada.
