# SAUQUILLO DEL ALCÁZAR

## *Iglesia de San Andrés Apóstol*

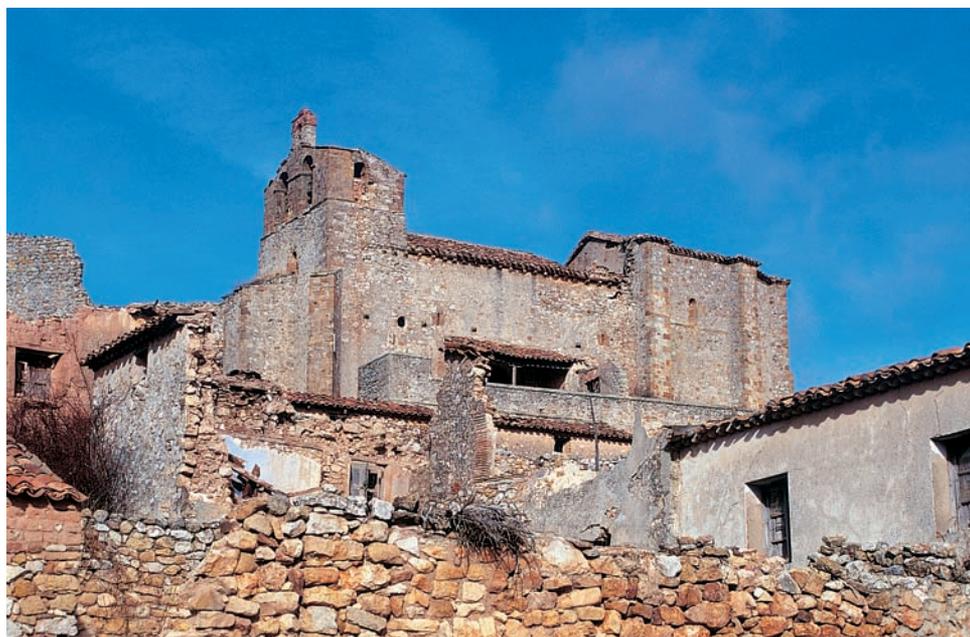
*Exterior del templo*

LA IGLESIA PARROQUIAL DE SAUQUILLO domina por el norte el empinado y ruinoso caserío de la localidad, asentándose el propio edificio en un notable desnivel norte-sur. Es un edificio de buenas proporciones, levantado en mampostería con refuerzo de sillares en contrafuertes y encintado de vanos, que conserva de su pasado románico el cuerpo de su nave única. La cabecera original fue sustituida en el siglo XVI por la poligonal que hoy vemos, más amplia y sobreelevada respecto a la nave, cubierta por una notable bóveda estrellada, cedida pero aún en pie en

Así pues, de la obra románica nos restan los muros laterales de la nave, cubiertos con una parcialmente hundida armadura de madera, cuya desaparición supone la condena a una ruina total para el edificio. Se levantan estos muros en mediana mampostería, habiendo perdido la cornisa original

el norte, aunque mantiene la hilera de canes lisos y de nacela originales. La fachada meridional se conserva íntegra, con la cornisa achaflanada tallada a hacha sobre canecillos de nacela y las dos saeteras que le daban luz, abiertas en los extremos y a media altura del muro. En el centro de

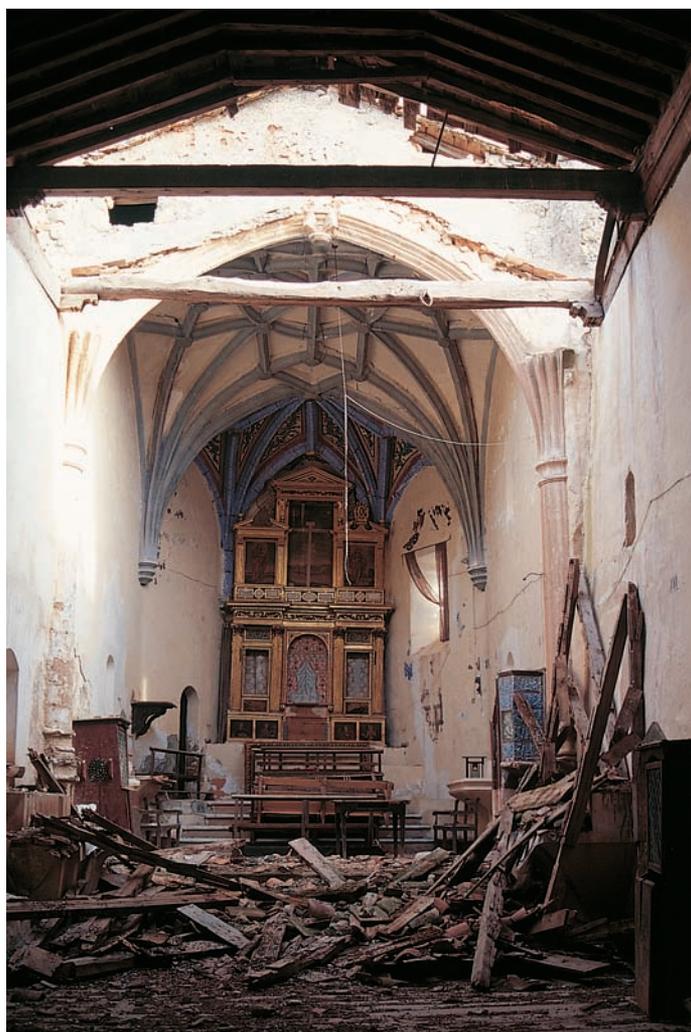
*Interior. Estado en 1998*

1998 pese al derrumbe de parte de la parhilara que cubre la nave. Quizá al mismo siglo XVI corresponda la reforma del hastial occidental, sobre el que se alzó una espadaña de dos troneras de medio punto sobre impostas de listel y bisel y remate a piñón con campanil.

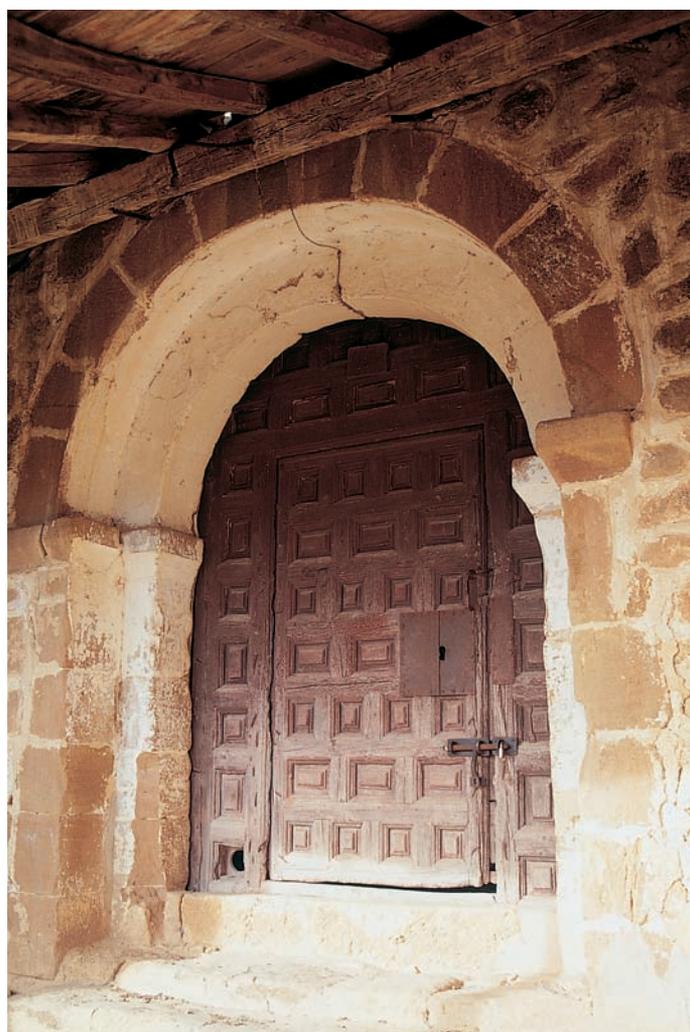
*Portada*

éste, y en su espesor, se abre la sencilla portada, protegida por un moderno atrio abierto de madera, a un agua. Consta el acceso de arco doblado de medio punto sobre jambas escalonadas coronadas por una imposta con perfil de listel y chaflán o nacela.

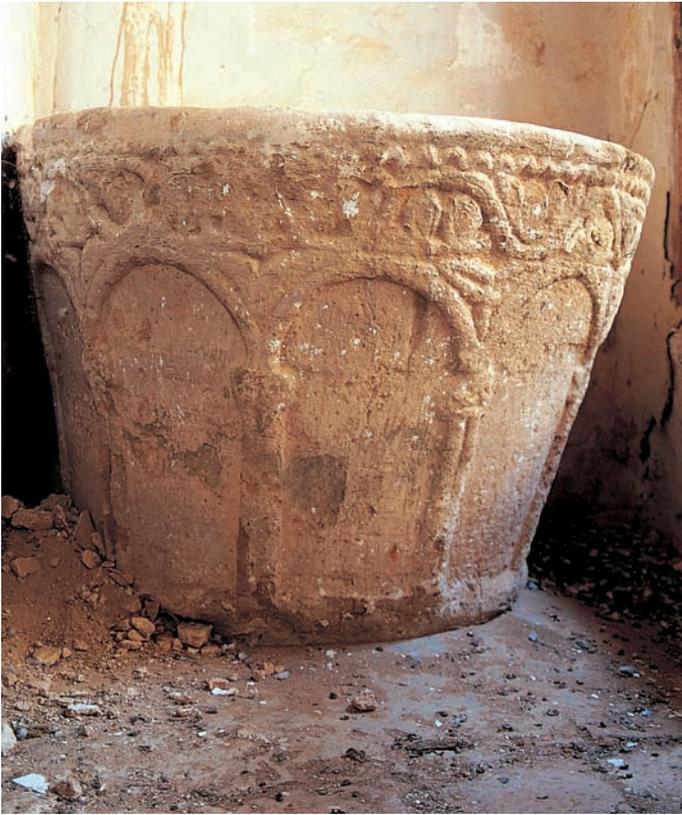
*Pila bautismal*

A los pies de la nave se conserva también un bello ejemplar de pila bautismal románica, de copa troncocónica de 119 cm de diámetro × 83 cm de altura, que por su decoración pertenece al mismo grupo que las pilas de Taroda, Castejón del Campo, Pinilla del Campo e Hinojosa del Campo, esta última la de mejor factura de todas. Presenta un bocel en la embocadura, bajo el que corre una fina greca de ondas y un friso con tallo ondulante acogiendo hojitas lobuladas y tallos avolutados en sus meandros. Completa el frente de la copa la recurrente arquería en resalte, con arcos de medio punto sobre dobles columnas, en las que se individualizan basas y capiteles. En las enjutas de estos arcos se disponen hojitas, bien tripétalas, bien dobles.
