VILLAR DEL CAMPO

Iglesia de Nuestra Señora de las Mercedes

Iglesia de los Santos Justo y Pastor (despoblado de Castellanos del Campo)

Ruinas de San Adrián del Madero

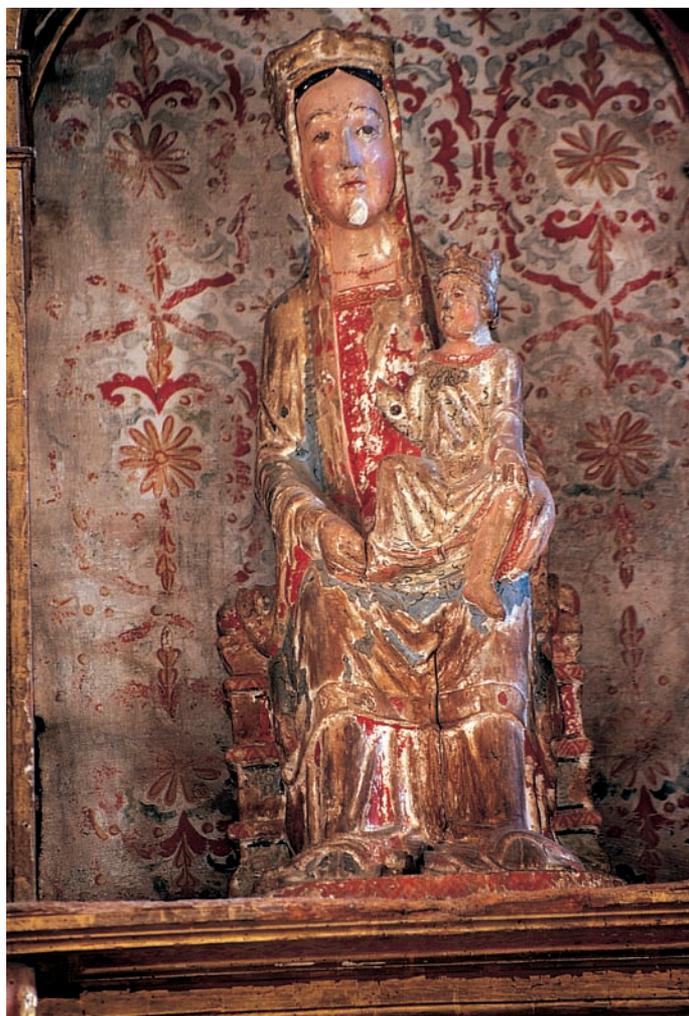
Virgen con el Niño

Por último cabe reseñar la imagen de la patrona del templo, una talla en madera policromada que preside actualmente el retablo mayor. La pieza representa a María sentada sobre un banco moldurado, tocada con corona y un velo ceñido a la cabeza que cae por encima de los hombros. Viste una túnica roja de escote recto y sobre ella un manto azul que cubre sus brazos y se tercia sobre el regazo para servir de acomodo al Niño. Éste porta también corona y una túnica blanca que deja al descubierto una de sus piernas. Una mano la apoya sobre su rodilla mientras que con la otra parecía bendecir. El alargamiento de las facciones del rostro de María, el tratamiento de los plegados y el incipiente naturalismo que se adivina en la postura del Hijo, apuntan hacia una cronología que puede rondar el segundo cuarto del siglo XIII.

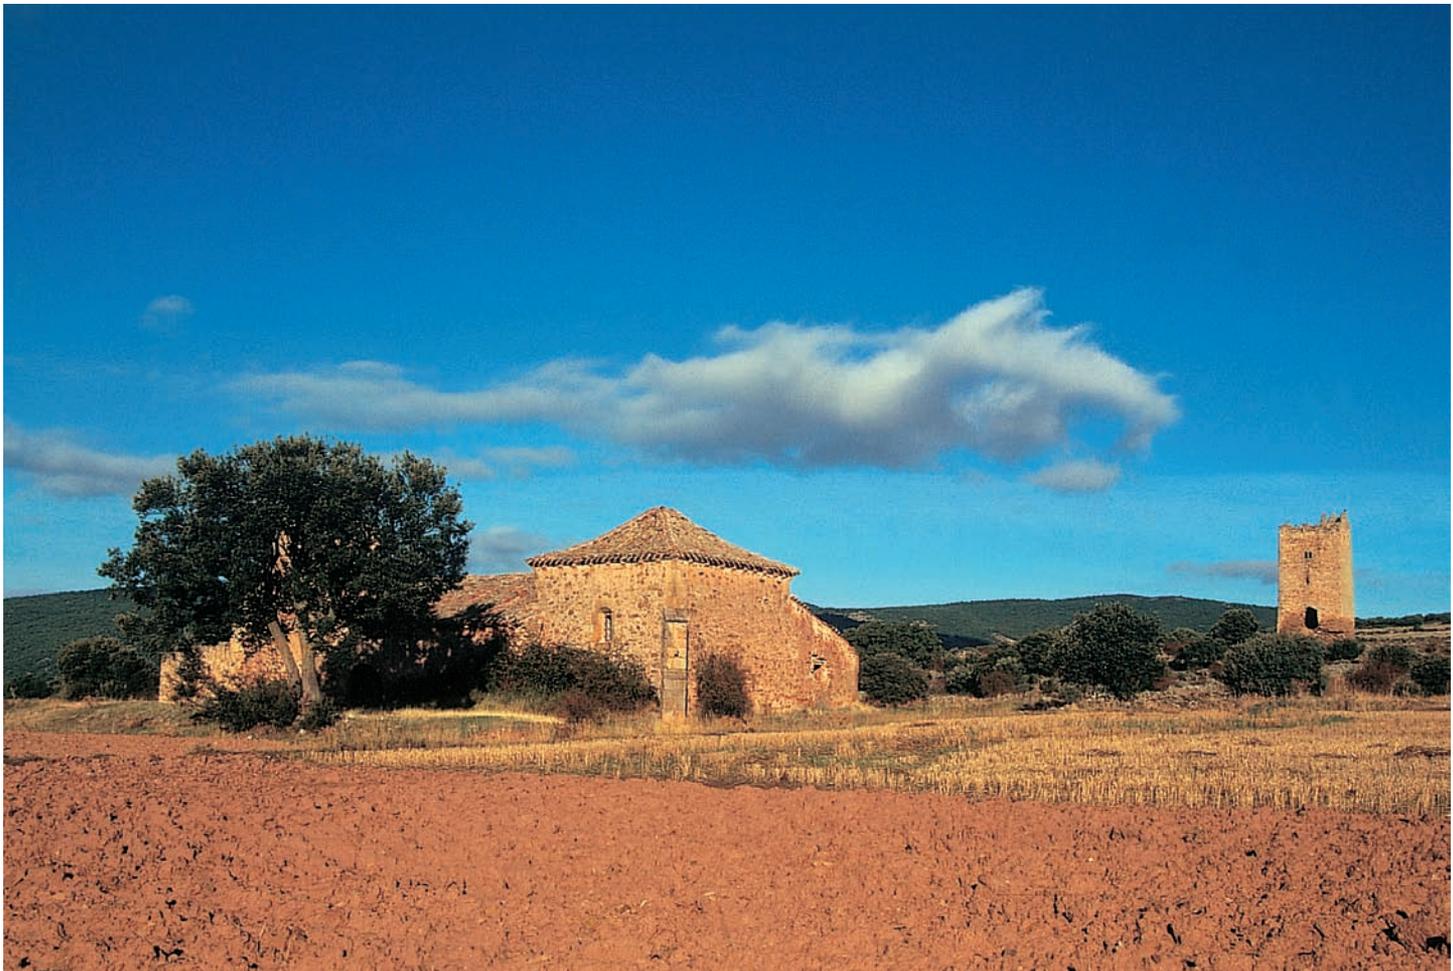
Despoblado de Castellanos del Campo

La iglesia tampoco se ha librado del olvido institucional y hoy sus restos languidecen a la espera de un final trágico que se palpa ya. Es un edificio de nave única techada de madera y cabecera de planta cuadrada cubierta actualmente por una cúpula barroca. Los muros son de mampostería y se rematan
