NOVALLAS

Iglesia de Nuestra Señora de la Asunción

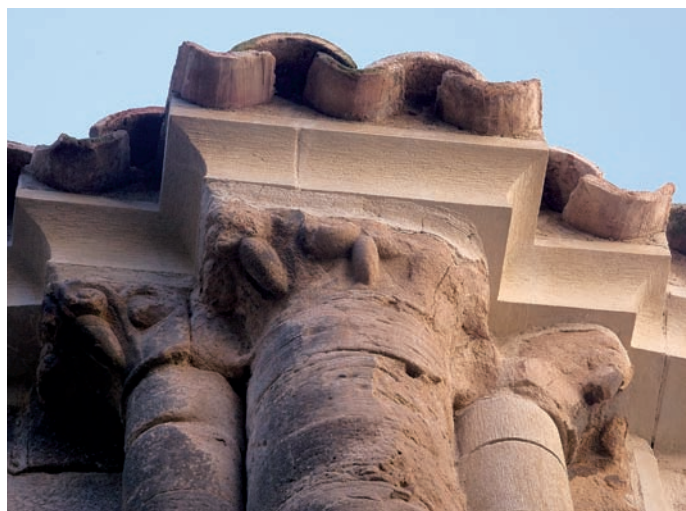
Capiteles del ábside

la longitud de la iglesia inicial, nos es dada por la distancia existente desde el nacimiento del ábside hasta la arcada del cuarto tramo, 14,45 m. Los soportes románicos que, como ya hemos comentado, perviven encastrados en los de época posterior, tienen un grueso fuste inclinado y sus capiteles no son de gran refinamiento, ya que su diseño, apenas insinuado sobre la piedra, combina sencillas hojas de palma resueltas mediante incisiones, rematadas en volutas poco plásticas.

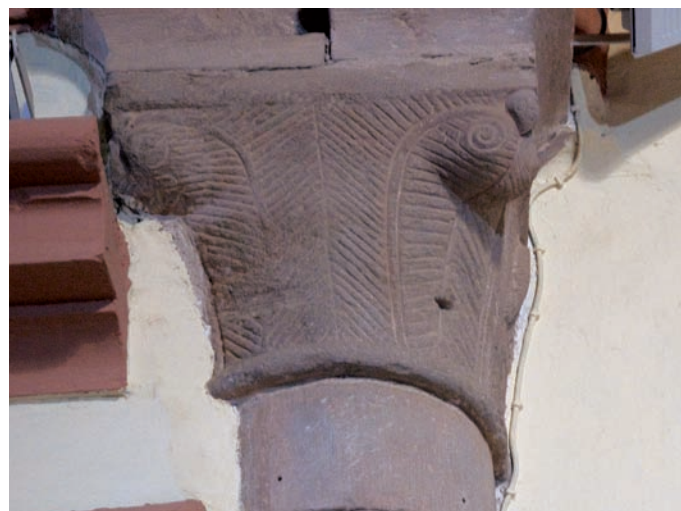
Capitel del interior
